# Untersuchungsbericht

Aktenzeichen: 60uu2017-05/017-3323

## Gefährliches Ereignis im Eisenbahnbetrieb

| Ereignisart: | Bahnübergangsunfall |

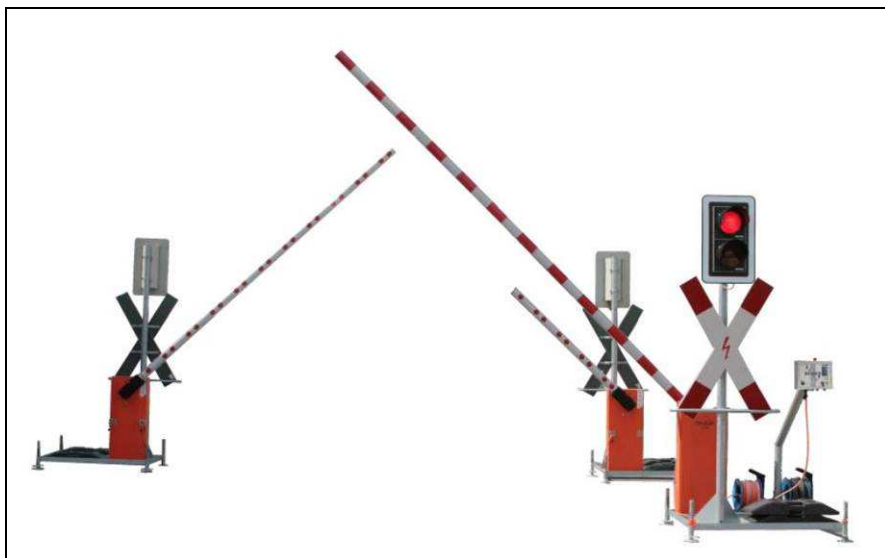
Abb. 8: Beispiel eines modularen Aufbaus einer TH BÜP

Die Systemzeit der untersuchten Anlage war um -70 Min abweichend von der Realzeit.
