# Untersuchungsbericht

Aktenzeichen: BEU-uu2019-10/004-3323

## Gefährliches Ereignis im Eisenbahnbetrieb

Ereignisart:	Störung am Fahrzeug
Datum:	24.10.2019
Zeit:	14:41 Uhr
Benachbarte Betriebsstellen:	Storzingen – Inzigkofen
Streckennummer:	4630
Kilometer:	80,450

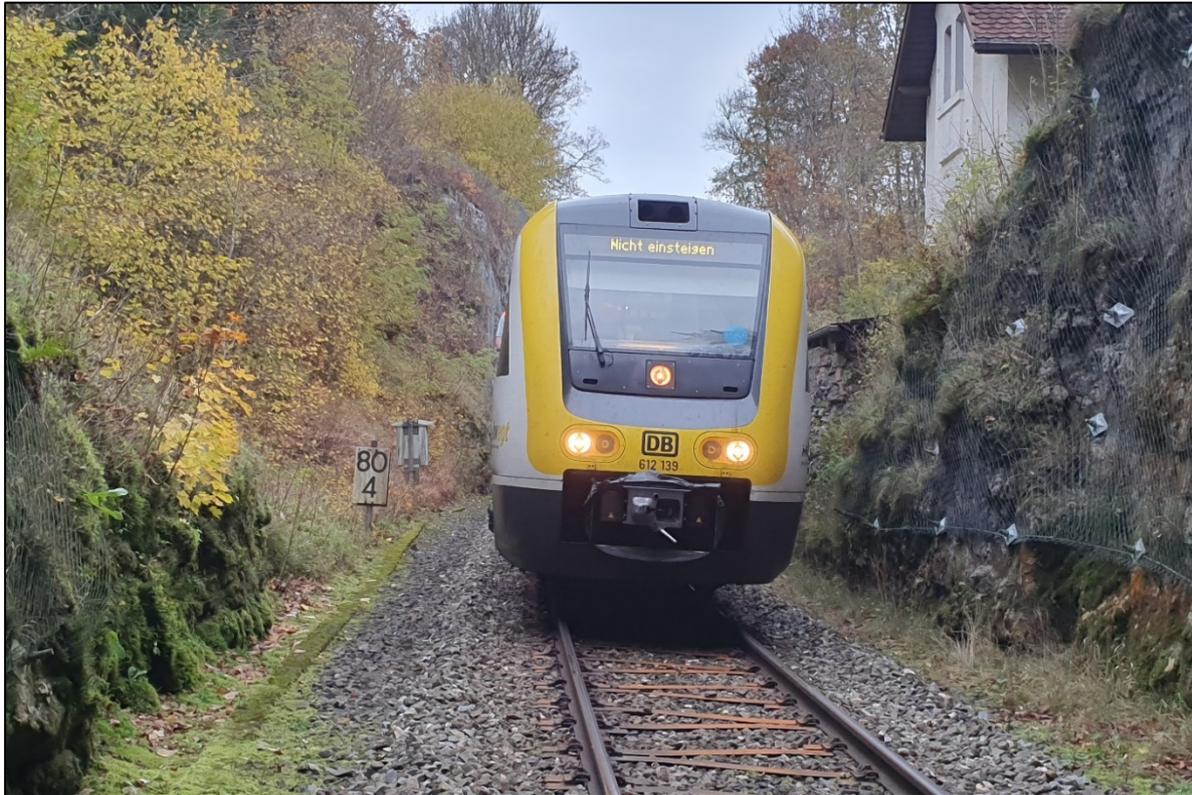
Abbildung 3: Standort geführter VT vor dem Hönbergtunnel <sup>3</sup>

Die folgenden Abbildungen zeigen die Strecken- und Neigungsverhältnisse an den jeweiligen Standorten der Triebwageneinheiten nach dem Ereignis.
