COMISIÓN DE INVESTIGACIÓN
DE ACCIDENTES FERROVIARIOS

*Investigación del accidente
nº 0055/2017 ocurrido el 29.11.2017*

**INFORME FINAL DE LA CIAF (IF)
SOBRE EL ACCIDENTE FERROVIARIO
(DESCARRILAMIENTO) Nº 0055/2017
OCURRIDO EL DÍA 29.11.2017 EN PLENA VÍA EN EL P.K. 20+350,
DEL TRAYECTO EL SORBITO-ARAHAL (SEVILLA).**

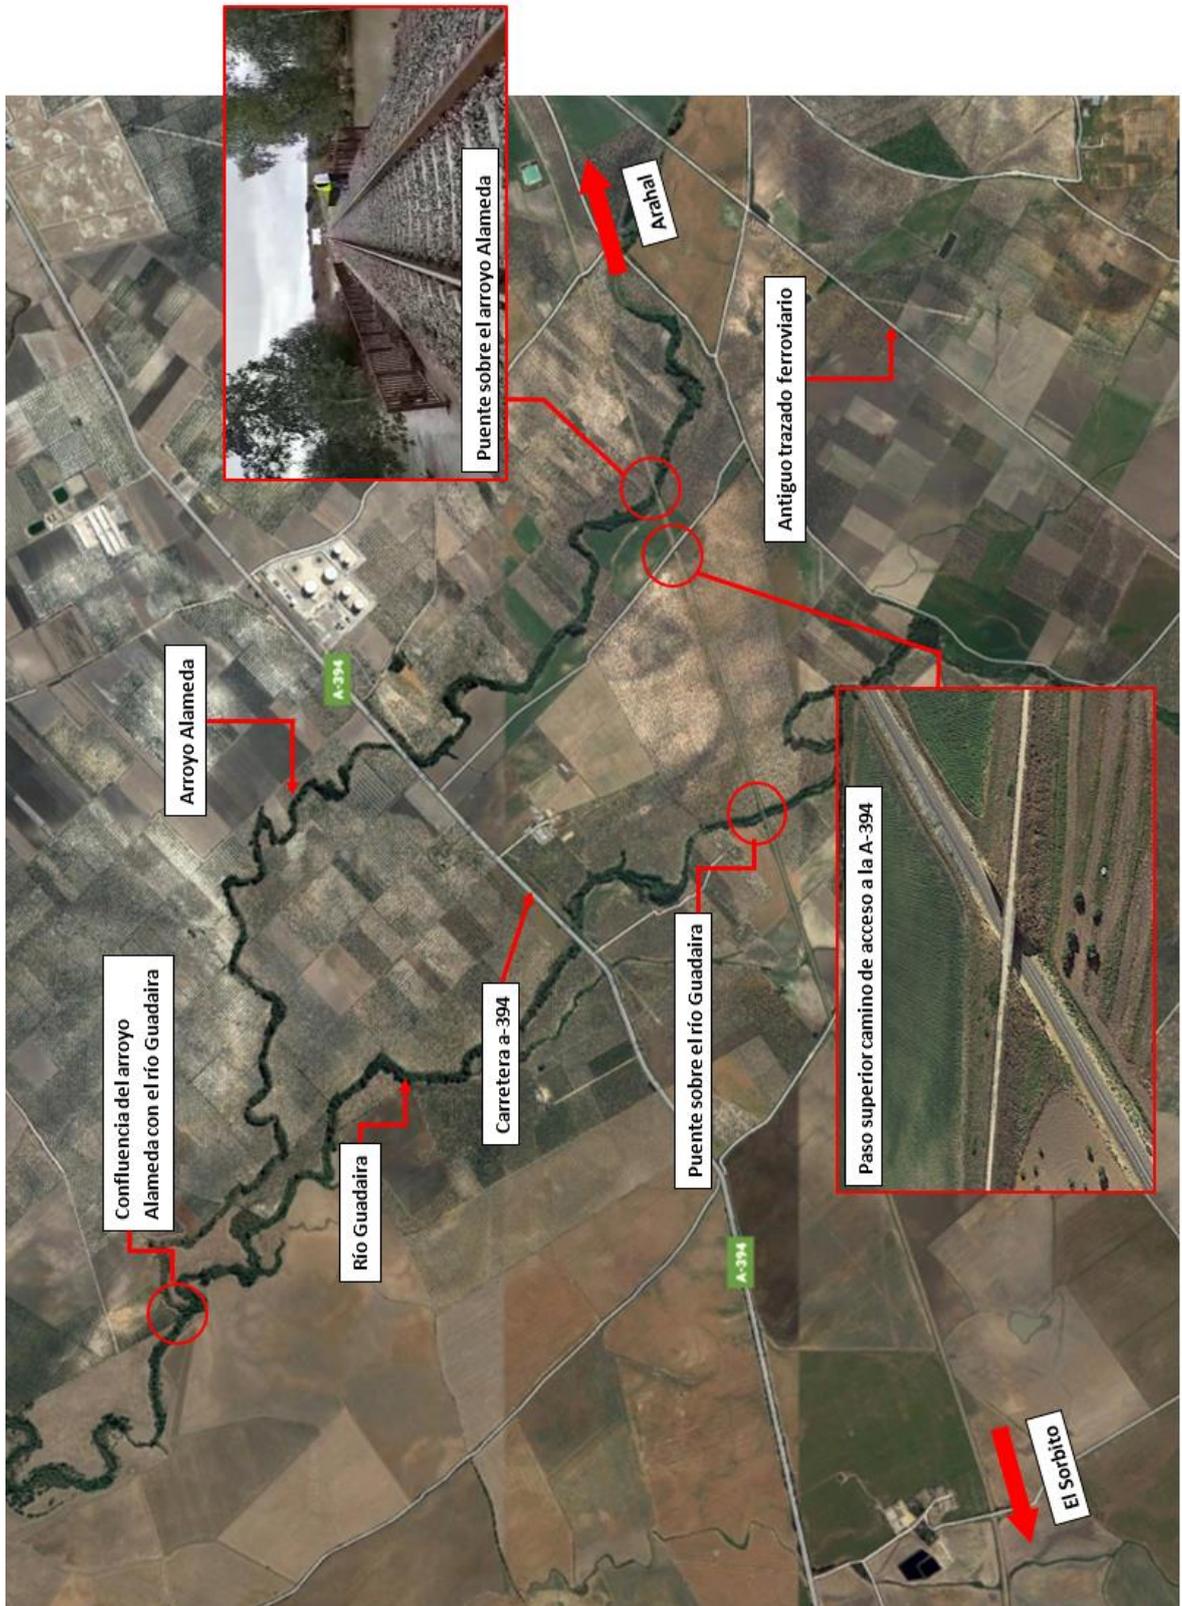
Croquis de situación de la zona del accidente. Fuente propia.

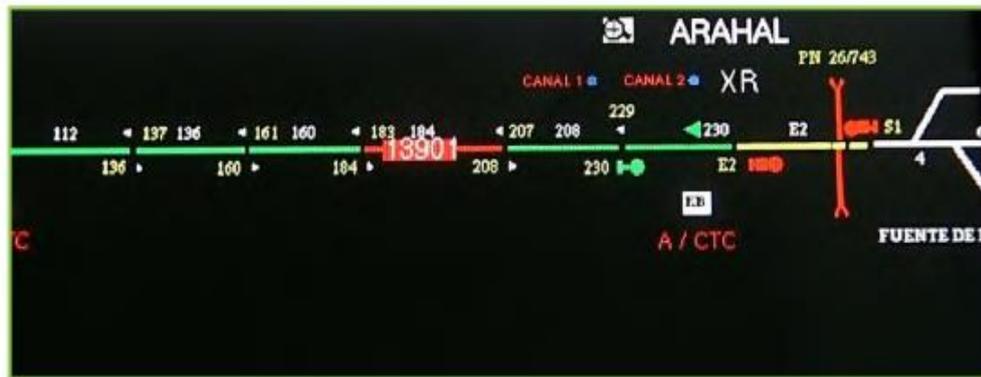
- A las 10:05:07 horas se ocupa por el paso del tren 13901, permaneciendo ocupado tras el descarrilamiento.

Detalle de la moviola tren 13901.

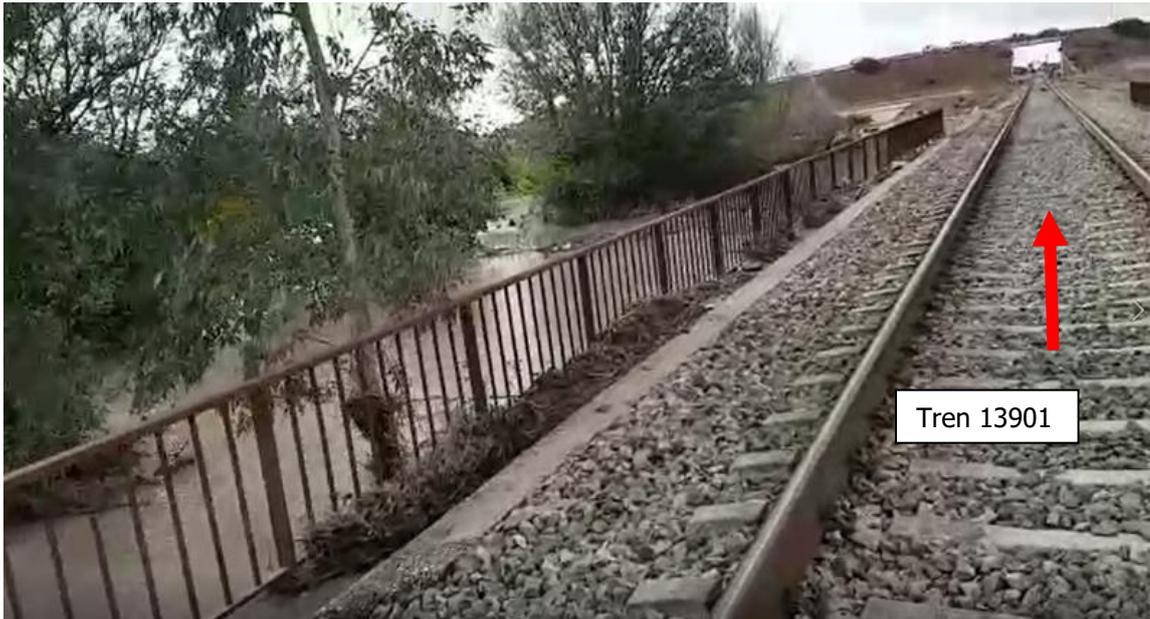
Fotografía 1.

Las siguientes fotografías tomadas con posterioridad al accidente, muestran la situación de los terrenos aledaños a la vía férrea. En ellas se puede observar como el agua no sobrepasó el puente sobre el arroyo Alameda (fotografía 1). Además, se contempla como la llanura y los terrenos contiguos al cauce ya venían desbordados (fotografía 2).

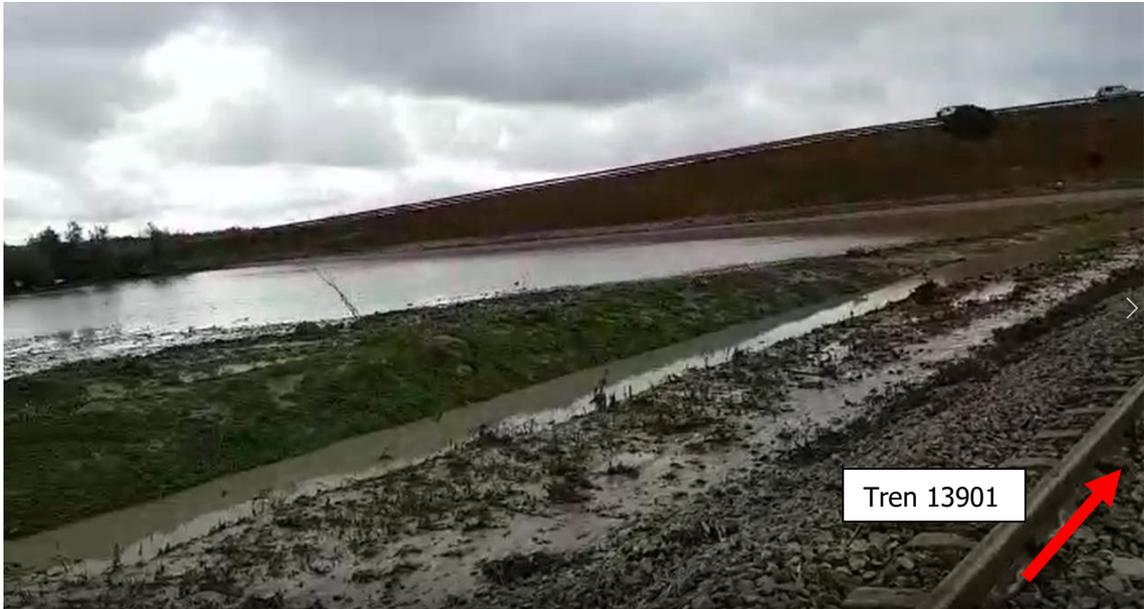
Fotografía 3.

Tal y como se mencionó antes, esta zona se trata de un punto bajo, situación que hizo que las aguas siguieran la pendiente del terreno y se acumularan debido a la existencia de los taludes del paso superior. (fotografías 3 y 4).
