TRANSPORTATION SAFETY  
BUREAU

# **ZÁRÓJELENTÉS**

**2007-0034-5  
VASÚTI BALESET**

**Szolnok állomás  
2007. január 25.**

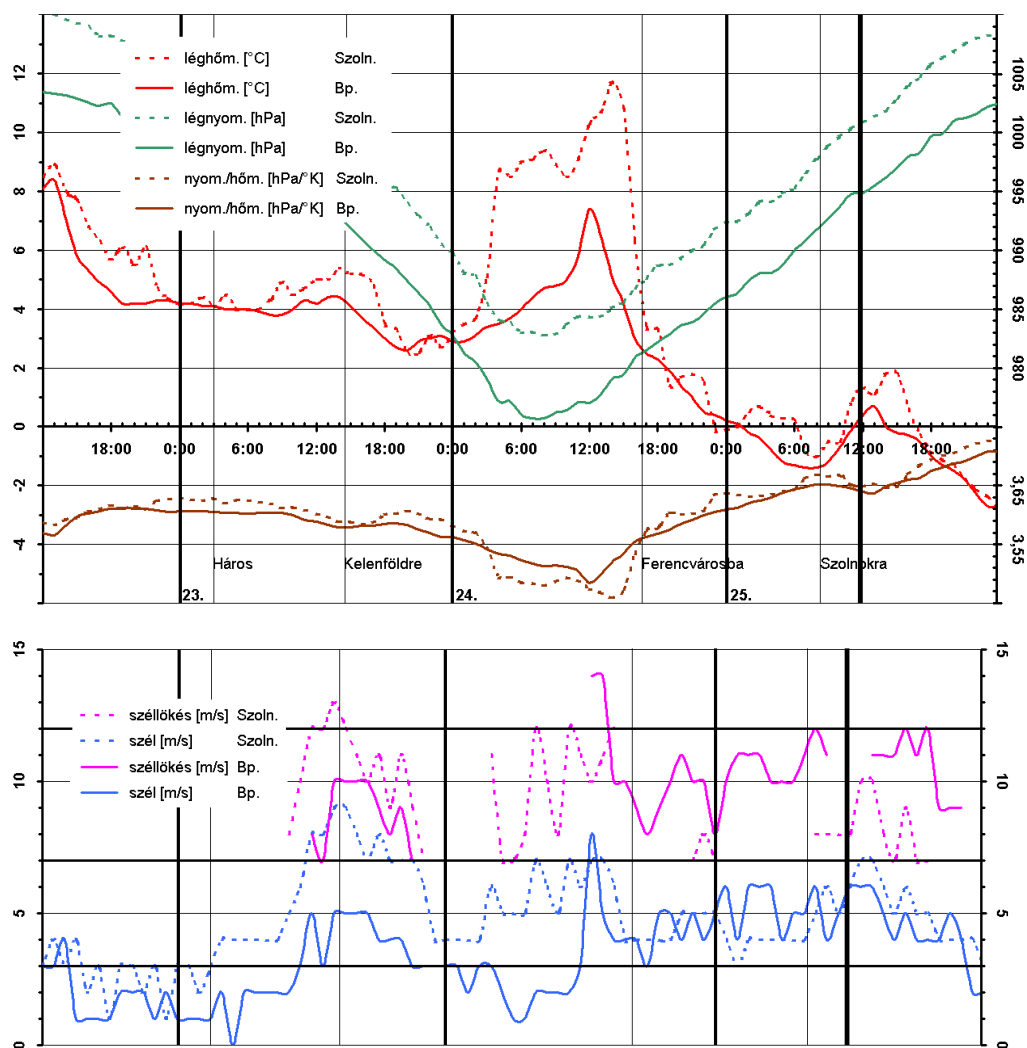
A tartálykocsi kialakításánál fogva a kialakult kismértékű vákuumterhelést még el bírta viselni, azonban a külső levegő hőmérsékletében és a légnyomásban bekövetkezett változás tovább fokozta a vákuumterhelés nagyságát, amit a tartálytest már nem volt képes alakváltozás nélkül elviselni. Az összeroppanás nagyon rövid idő alatt lezajlott.

A tartálytest rövid idő alatt lezajló, hirtelen összeroppanásához a végső lökést egy, a normál igénybevételből adódó pillanatnyi terhelési maximum adta meg.
