ENTGLEISUNG DES ZUGES 6836

am 30. August 2007

Österreichische Bundesbahnen Strecke 15301 Zwischen den Haltestellen Puchenstuben und Winterbach

Untersuchungsbericht

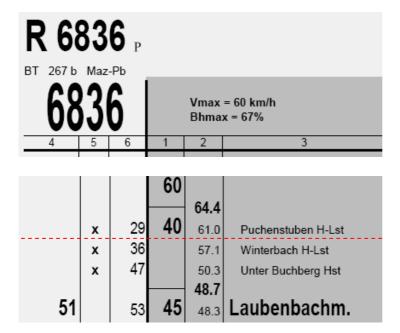
Auszug aus ÖBB-Buchfahrplan Heft 130

Gemäß ÖBB-Buchfahrplan Heft 130 ist die zulässige Höchstgeschwindigkeit in diesem Streckenabschnitt 40 km/h.

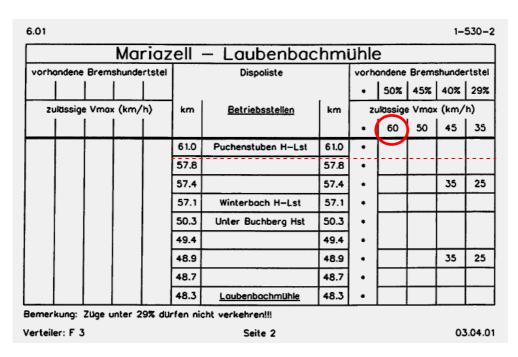
Auszug aus Dispoliste

Trotz eines Mangel an Bremshundertstel (laut Bremsberechnung 65 %, erforderlich 67 %) ist gemäß Auszug aus der Dispoliste keine weitere Geschwindigkeitseinschränkung erforderlich
