ENTGLEISUNG DES ZUGES 54091

am 18. Oktober 2008

**Österreichische Bundesbahnen
Strecke 10102
im Bahnhof Pöchlarn**

Untersuchungsbericht

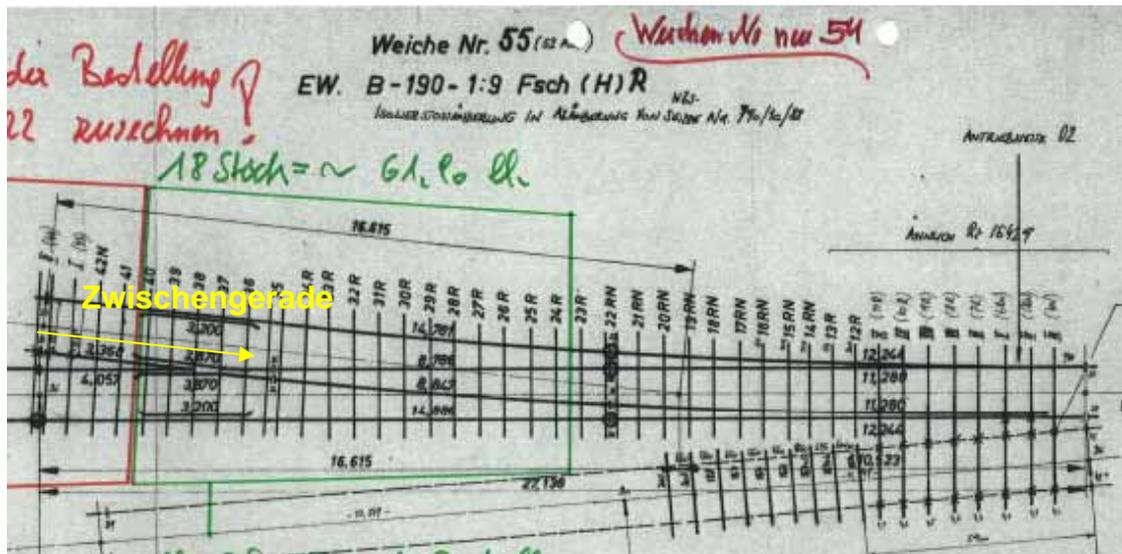
Abbildung 17 Auszug aus der Verlegeskizze der Weiche 54 – Quelle ÖBB

Die Länge der Zwischengerade muss mindestens 6 m betragen um Überpufferungen zu vermeiden.
