ENTGLEISUNG DES ZUGES 45818

am 31. Oktober 2008

**Strecke 22201
zwischen Abzweigung Gummern 2 und
Bahnhof Gummern**

Untersuchungsbericht

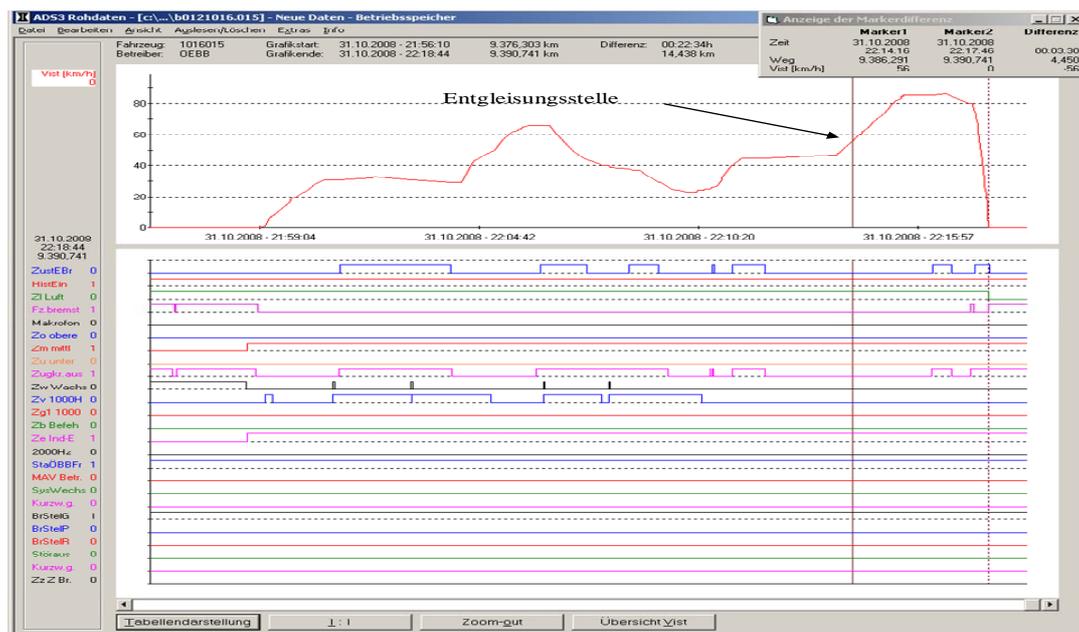
Abbildung 17 Auswertung der Registriereinrichtung

Zugabfahrt in Villach Süd It Registrierung ca. 21:59 Uhr. Die Geschwindigkeitsreduzierung von 90km/h auf 80 km/h vor dem Bf Gummern erfolgte mit der E-Bremse.

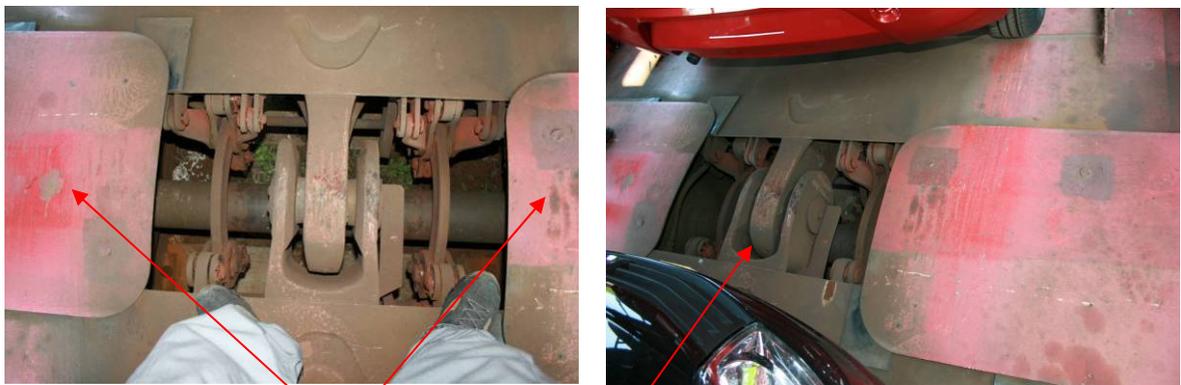
Abbildung 19: Übergangsblech und Verbindungsgelenk

Die beiden Fahrzeughälften sind im Bereich der Mittelachse über ein Gelenk miteinander verbunden. Über den beiden Fahrzeughälften liegen zwei Übergangsbleche um den Wg mit PKW befahren bzw. beladen zu können.

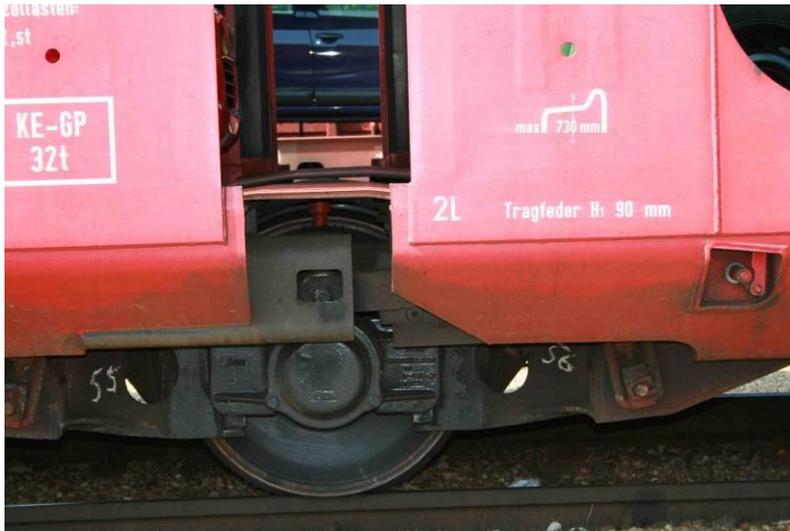
Abbildung 20: Mittelachse

Unter diesen Übergangsblechen liegt jeweils Tragfeder und Radsatz des Mittellaufwerks. An der Unterseite der Übergangsbleche ist ein Stößel angebracht der sich beim Befahren am Federbund abstützt um ein Durchbiegen der Bleche zu verhindern. Weiters soll dieser Stößel verhindern das der Spurkranz der Mittelachse im Fahrbetrieb des beladenen Schienenfahrzeuges an dem Übergangsblech schleift (Abb. 20). Die Konstruktion im Bereich des Mittellaufwerks, im Besonderen die Tragfeder, ist von außen nur schwer zugänglich und einsehbar.

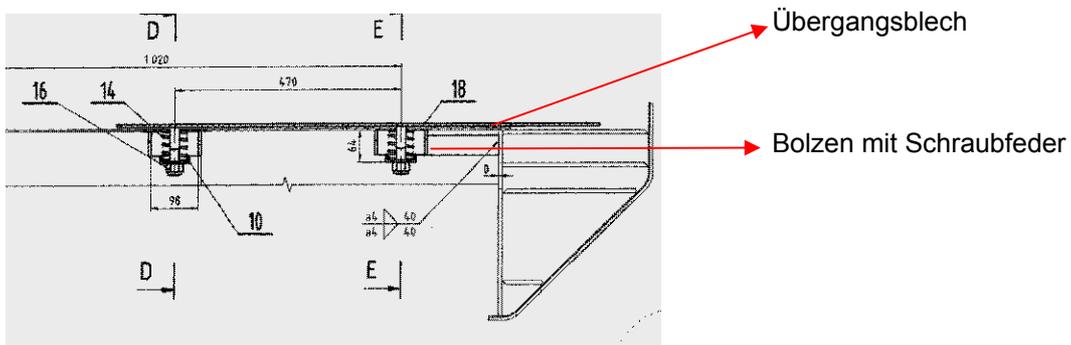
Abbildung 22 Bolzenverbindung

Die Übergangsbleche sind mit einer Bolzenverbindung und dazwischen gebauter Schraubfeder an einer Wagenhälfte am Fahrzeugrahmen befestigt. Dadurch kann sich das Blech gegen den Federdruck leicht nach oben bewegen, wird aber mit dem Ende des Federweges wesentlich steifer mit dem Wagenkasten verbunden, da eine weitere Bewegung durch die Schraubenverbindung behindert ist.
