KÖZLEKEDÉSBIZTONSÁGI  
SZERVEZET

## **ZÁRÓJELENTÉS**

**2009-0190-5  
VASÚTI BALESET**

**Vásárosnamény és Nyírmada állomások között  
2009. május 8.  
36015**

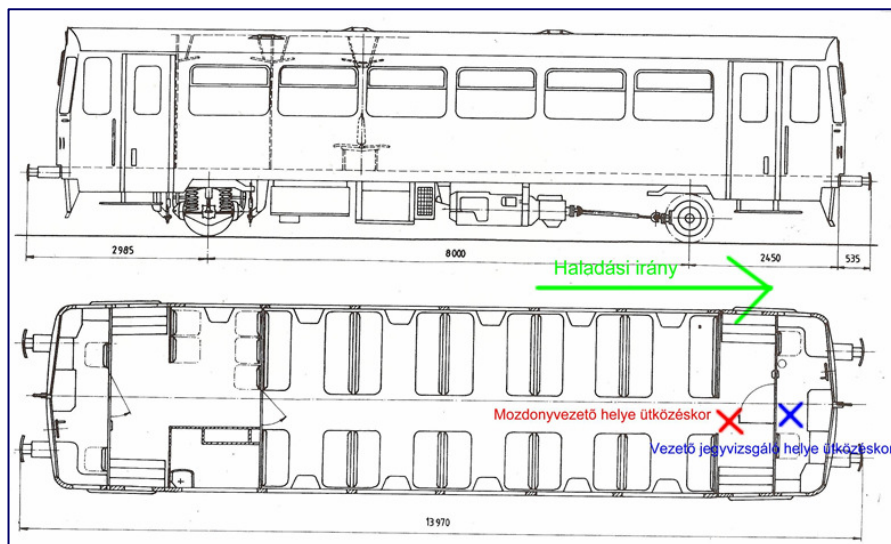
8. ábra: Motorkocsi jellegrajz

Az eset idején a 36015 sz. vonaton a mozdonyvezetőn és a vezető jegyvizsgálón kívül más személy nem tartózkodott, a vonatnak utasa nem volt. Az ütközés elkerülhetetlenségét látva a mozdonyvezető még el tudta hagyni a vezetőállást, míg a vezető jegyvizsgáló ott maradt.

A vezető jegyvizsgáló túlélésének esélye kicsi volt, mivel a túlélési tér teljesen összenyomódott az ütközés következtében, s a vezetőállás alakváltozása, deformálódása halálos sérülést eredményezett.
