ENTGLEISUNG DES ZUGES 41186

am 8. April 2009

Österreichische Bundesbahnen
Strecke 17101
zwischen Leithabrücke und
Bf Ebenfurth

Untersuchungsbericht

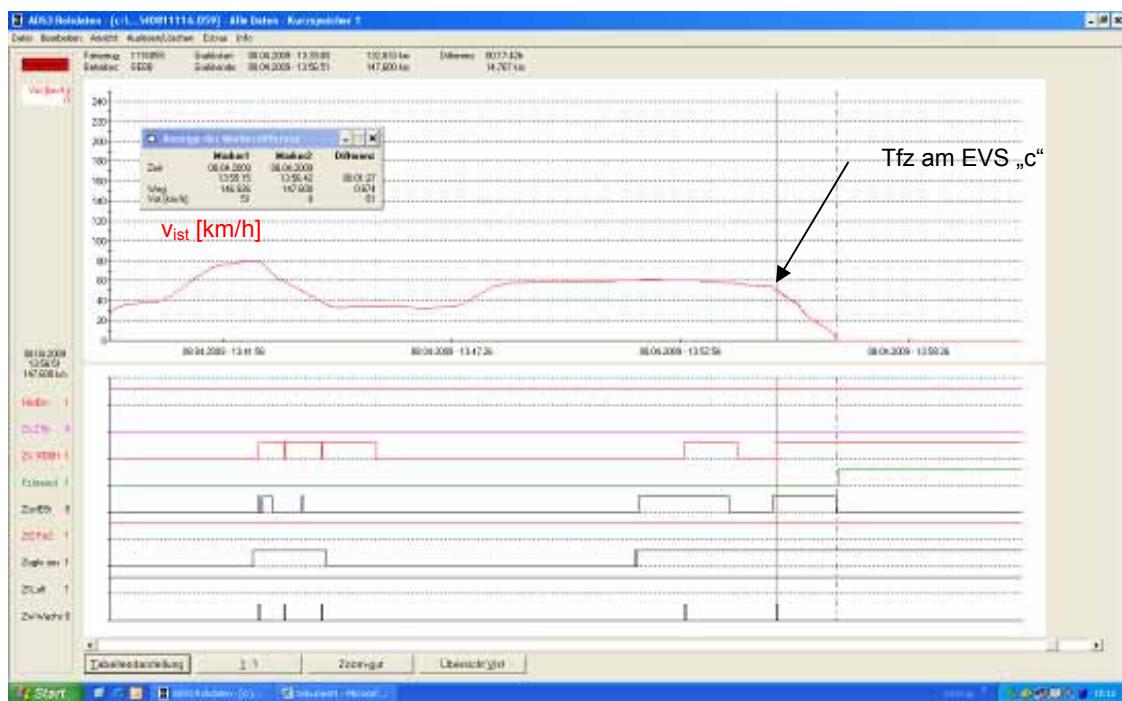
Abbildung 12 Auswertung der Registriereinrichtung 1 des Tfz – Quelle ÖBB

Die Auswertung der Registriereinrichtung zeigte vorschriftenkonformes Verhalten des Tfzf. Die Fahrgeschwindigkeit zum Zeitpunkt der Entgleisung betrug 34 km/h.

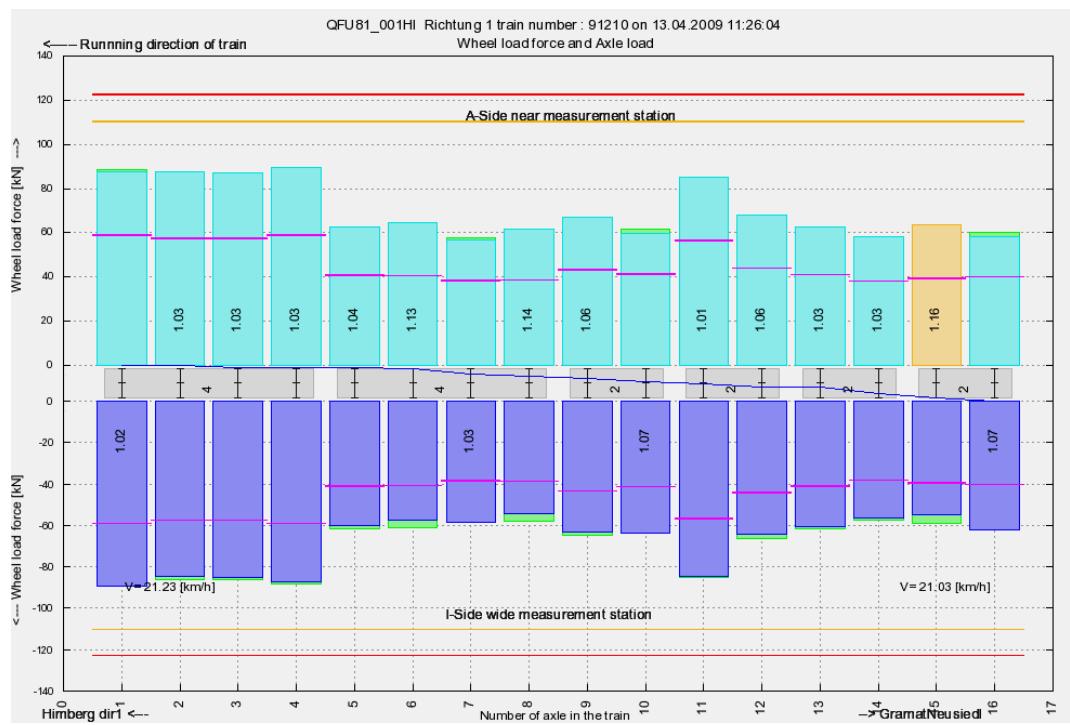
Abbildung 18 Dynamische Messung der Lastverteilung

Eine dynamische Messung der Lastverteilung erfolgte am 13. April 2009 durch Befahren des Zuglauf-Checkpoints Himberg. In der nachfolgenden Abbildung stellen die rechten vier Balkengruppen die Radlastverteilung des entgleisten Wagen dar, wobei der entgleiste Radsatz ganz rechts liegt (Quelle ÖBB Infrastruktur Bau AG).

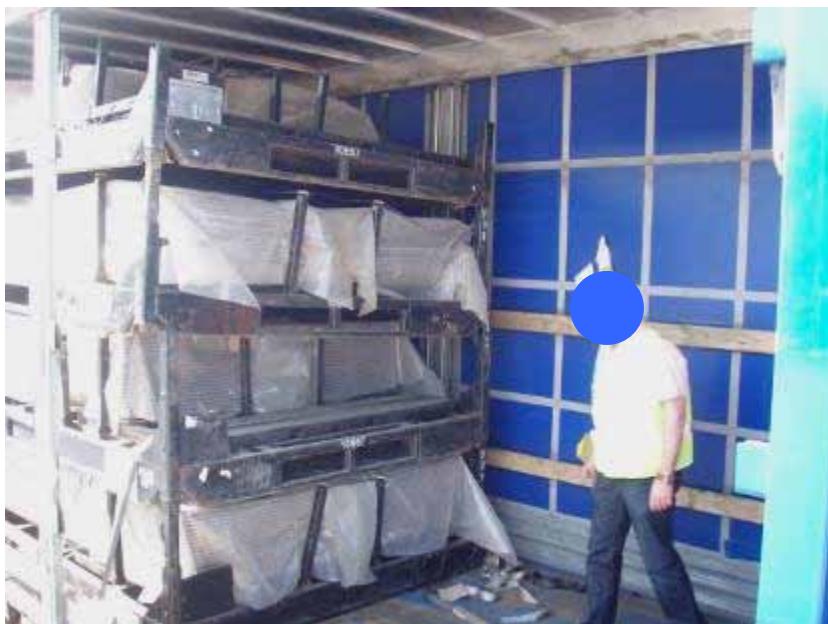
Abbildung 22 Ladungskontrolle 2 im Wechselaufbau

Im Wechselaufbau über dem entgleisten Radsatz waren mehreren Blöcke zu je vier Ladegestellen situiert. In Längsrichtung war die Ladelänge nicht vollständig ausgenutzt. In Querrichtung waren die Blöcke ungefähr mittig positioniert.

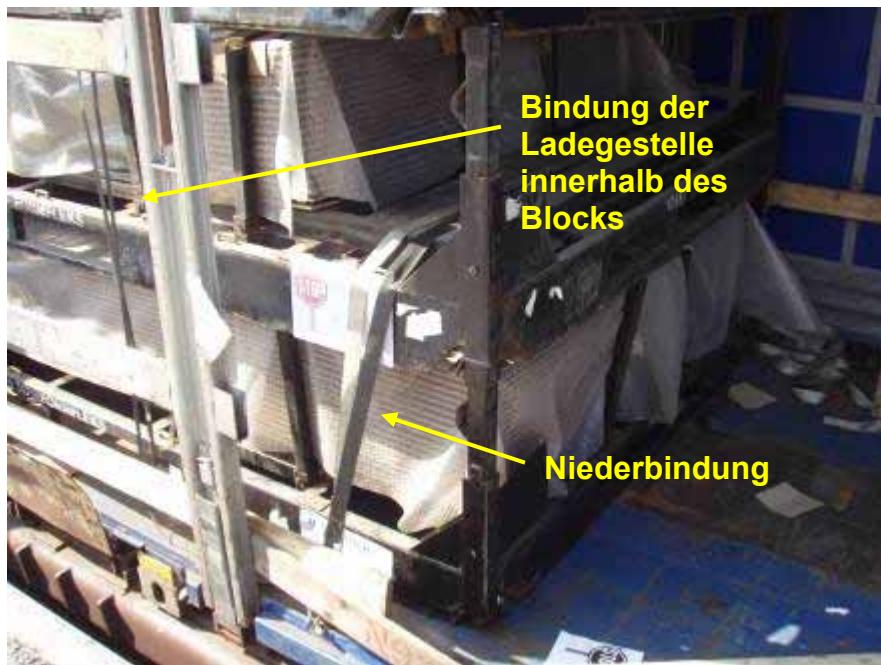
Abbildung 23 Ladungskontrolle 3 im Wechselaufbau

Bei jedem Block waren die unteren zwei Ladegestelle niedergebunden und dadurch gegen Verschieben in Längsrichtung gesichert.

Die vier Ladegestelle innerhalb eines Blockes waren durch Bindungen untereinander verbunden. Bei dem Block der sich in unmittelbarer Nähe zum entgleisten Radsatz befand waren diese Bindungen durch die aufgetretenen Kräfte in vertikaler Richtung infolge der Entgleisung gerissen.

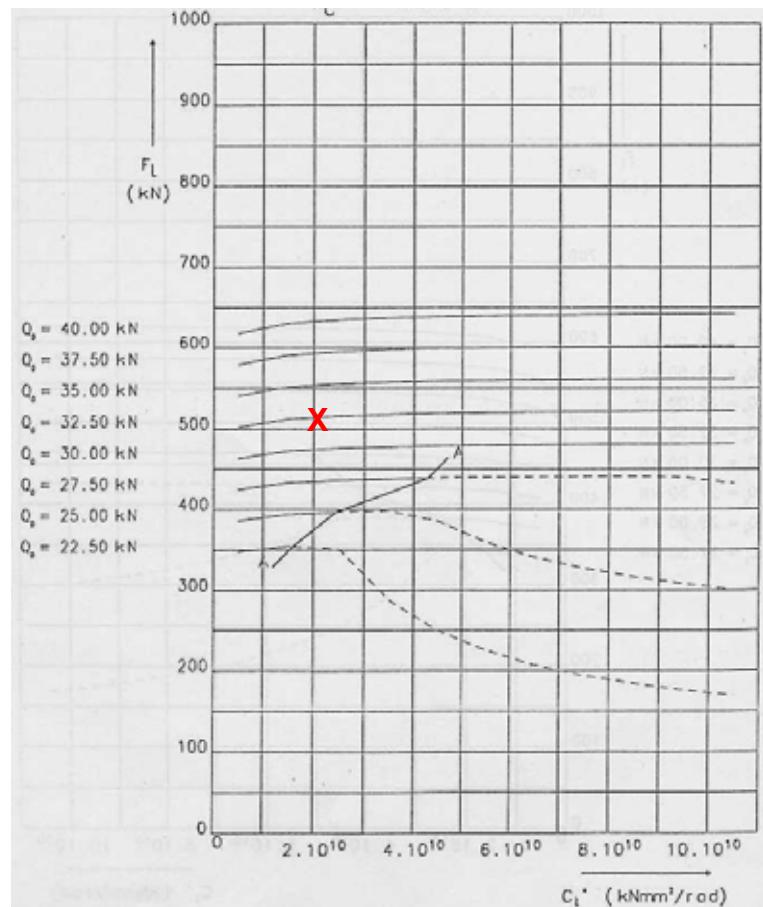
Abbildung 28 Merkblatt UIC 530-2, Anlage B, Seite 71

Merkblatt UIC 530-2,
Anlage B – Diagrammsammlung zur Beurteilung der Fahrsicherheit von Güterwagen mit zwei Radsätzen mit Blatttragfedern mit progressiver Kennlinie, Teil 3 – Parabelfeder für 22,5 t / Radsatz, Diagramme auf den Seite 71:
Der Schnittpunkt der Werte c_t^* und Q_0 des Fahrzeuges liegt oberhalb der Linie A-A (Grenzkurve für das Befahren von Gleisverwindungen) im zulässigen Bereich.

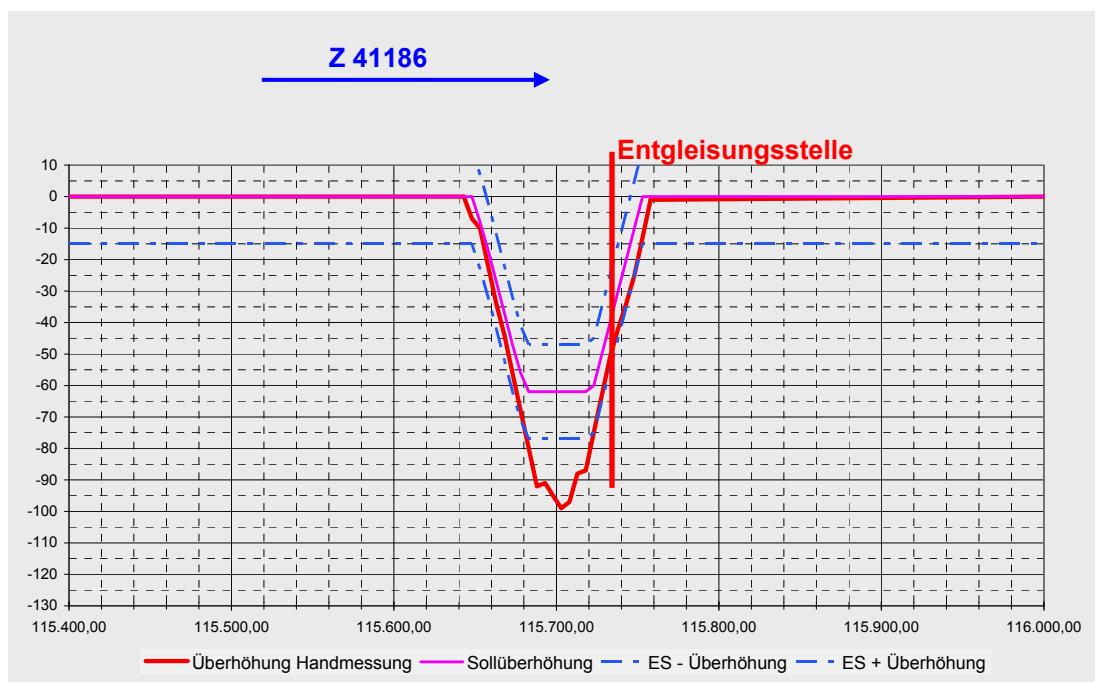
Abbildung 45 Analyse Gleismessdaten Handmessung v. 9. April 2009 - Überhöhung

Gemäß Bogenverzeichnis hat dieser Bogen eine Sollüberhöhung von $\ddot{u} = 62 \text{ mm}$. Auf Grund des Streckenranges beträgt die $ES \pm 15 \text{ mm}$ vom Sollwert der Überhöhung.

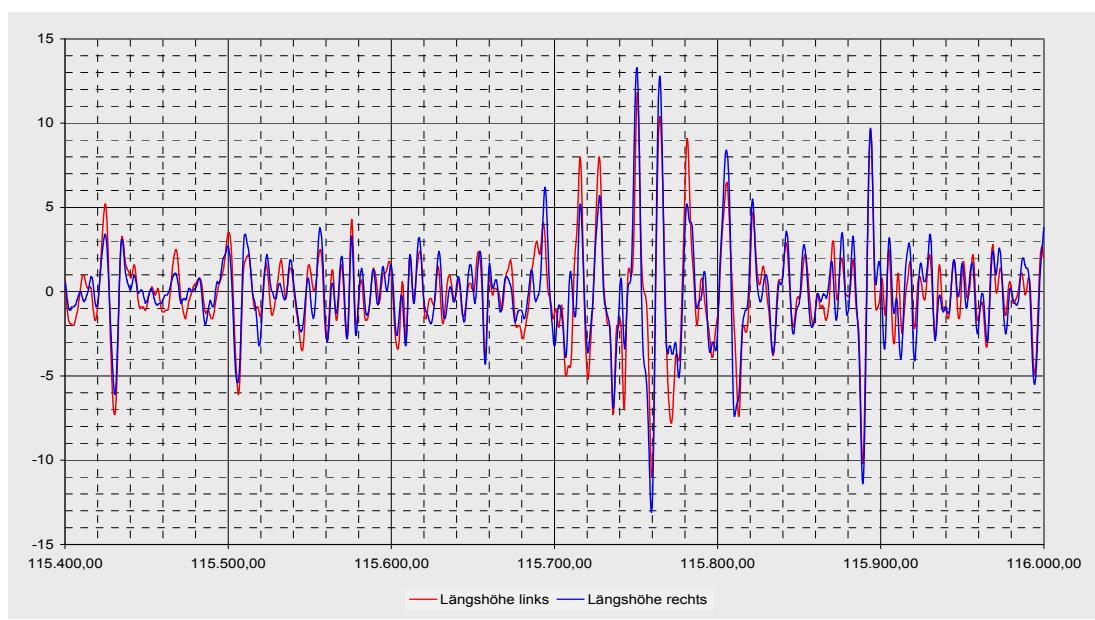
Abbildung 48 Analyse Gleismessdaten vom 24. März 2009 - Längshöhen

Alle Grenzwerte (AS = 14 mm, ES = 17 mm und SES = 21 mm) der Längshöhen Einzelfehler (Mittelwert – Spitze) für Strecken mit $80 \text{ km/h} < v_{\max} \leq 120 \text{ km/h}$ wurden eingehalten.

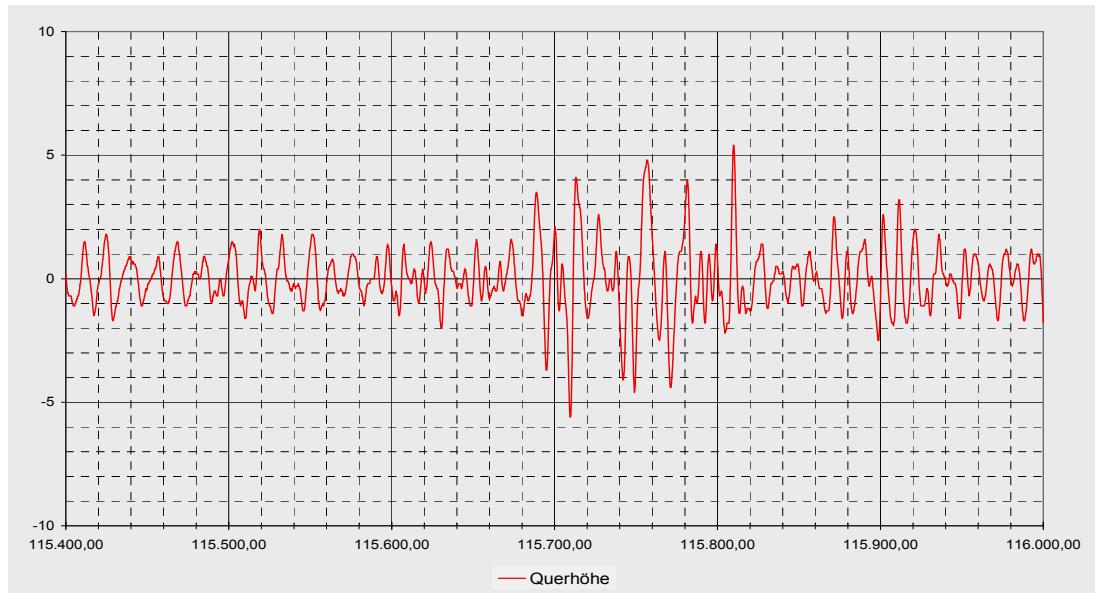
Abbildung 49 Analyse Gleismessdaten vom 24. März 2009 - Querhöhen

Alle Grenzwerte (AS = 8 mm, ES = 11 mm und SES = 13 mm) der Querhöhe Einzelfehler (Mittelwert – Spitze) für Strecken mit $80 \text{ km/h} < v_{\max} \leq 120 \text{ km/h}$ wurden eingehalten.
