**Beilage Auszug aus [1] Bericht über die Untersuchung des abgebrochenen Achsstummels aus einem polnischen Kesselwagen und Gutachten über die Ursache des Bruches erstellt von Dipl.-Ing. Wolfgang Allertshammer, Allgemein beeideter und gerichtlich zertifizierter Sachverständiger**

| über die Untersuchung des abgebrochenen Achsstummels<br>aus einem polnischen Kesselwagen | | | | |
| über die Ursache des Bruches | | | | |
| <b>Betreff:</b> | Achsbruch am Wagen: Zacs 33 51 786 7 237-4P<br>Polnischer Kesselwagen, Vorfall 12-2010<br>BMVIT-795.229_0004-II_BAV_UUB_SCH_2011_09.03.2011 | | | |

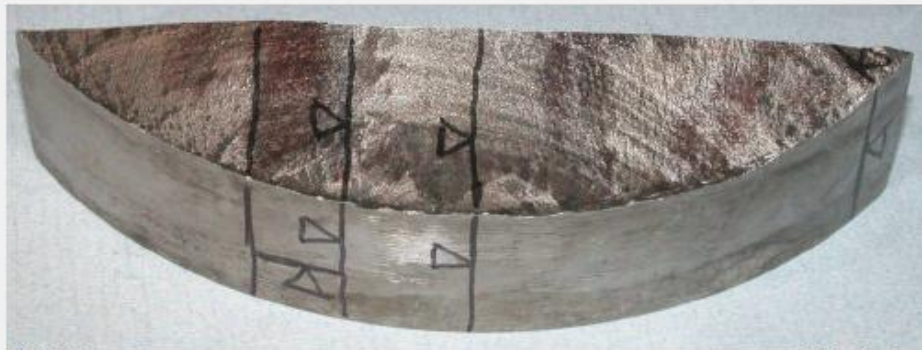
Metallographische Schliffe wurden direkt über den Bruchausgang und in der daneben liegenden Zone mit Nebenriss gelegt (siehe Bilder 3, 4 und 25, Beilagen 2 und 13). Zum Vergleich wurde in der stark verriebenen Zone auch ein Schliff in Umfangsrichtung, also parallel zur Bruchfläche gelegt. Seitlich, etwa 70 mm vom Bruchausgang entfernt, wurden die Schliffe 7 und 8 entnommen, da hier noch ein Teil der Entlastungsmulde vorhanden ist (siehe Bild 26, Beilage 13).

**Bild 25:** V = 2 : 1  
Positionierung der Schliffproben; Probe 2 im Bereich Bruchausgang, Probe 3 links oben mit einer Schliffebene parallel zu Probe 2 und Probe 4 Querschliff im Bild unten in der verriebenen Zone

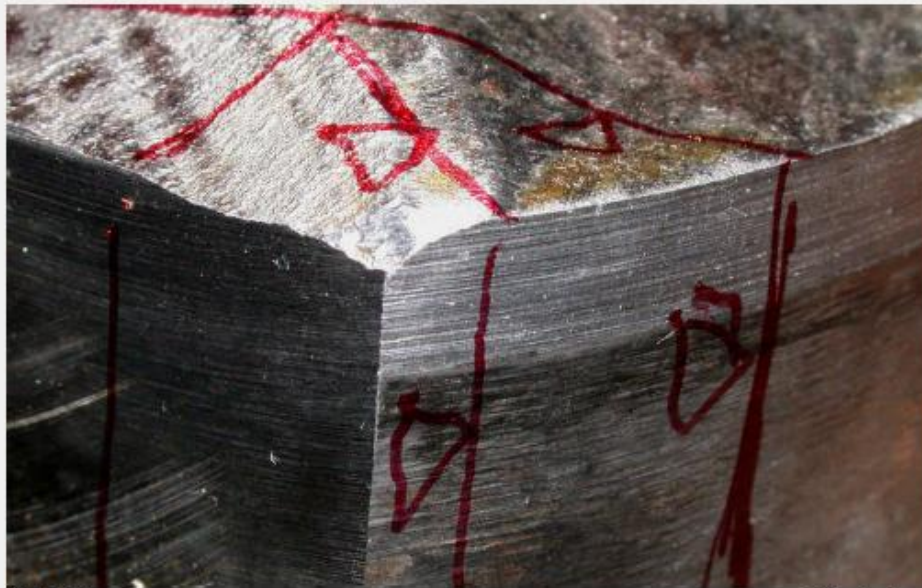
Das nachträgliche Einbringen der Entlastungsmulde, wie sie nach UIC 515-3 vorgesehen ist, hat keinen Einfluss auf die Entstehung des Bruches gehabt.

**Bild 26:** V = 6 : 1  
Probenentnahme der Schliffe 7 und 8 (Probe 8 - Schrägschliff rechts im Bild), Bereich seitlich des Bruchausgangs, wo die eingearbeitete Entlastungsmulde noch am Rand des Bruches vorhanden ist
