## REDEGØRELSE

### Lint togsæt afsporet ved Hørdum.

| <b>HCLJ 610-2012-6</b> | <b>Ulykke</b> | Afsporing | Togkørsel |
| Dato: | 03-06-2011 | Tidspunkt | 23:10 |

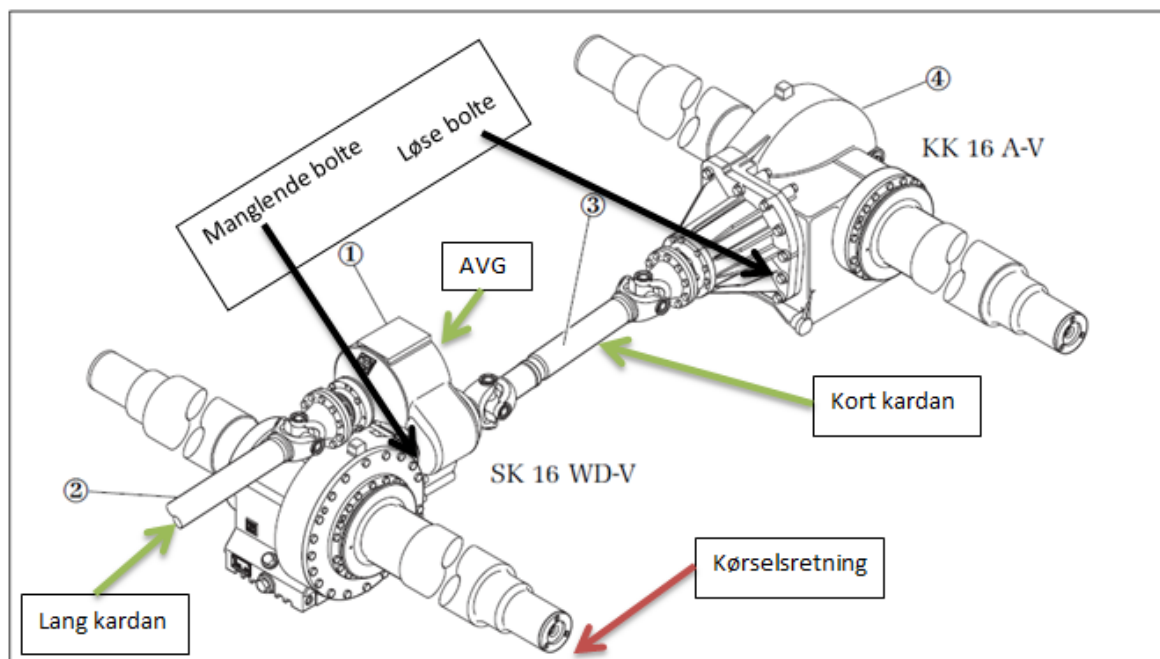
Fig. 6

Ved undersøgelser af kardanaksel leddene kunne der ikke konstateres noget tegn på at kardan krydsene skulle have været varme / tegn på lejevare, eller konstateres nogen defekter på kardan krydsenes svejsninger. Dette indikerer at skaderne på kardan akslerne / kardanaksel leddene er følgeskader og ikke årsag til hændelsen.
