KÖZLEKEDÉSBIZTONSÁGI  
SZERVEZET

## **ZÁRÓJELENTÉS**

**2012-067-5  
vasúti baleset**

**Budapest, Nagykőrösi út  
2012. február 1.**

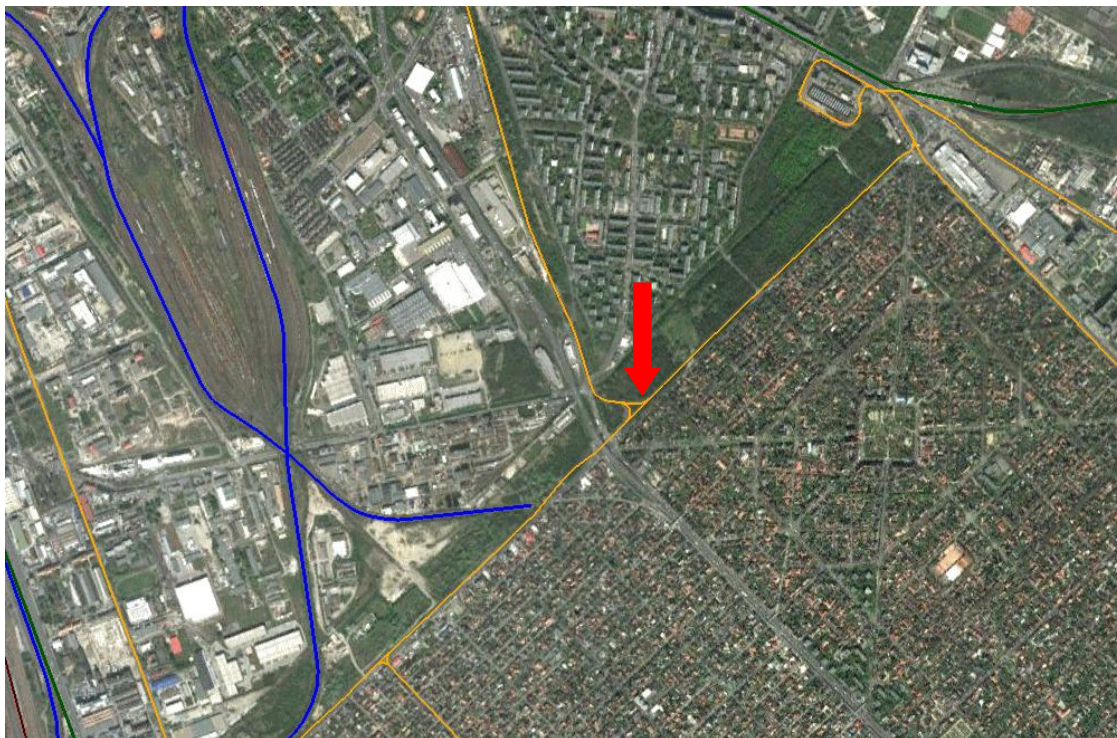
2. ábra: a baleset helye

2012. február 1-jén a Nagykőrösi úti elágazás Határ út felőli első váltójánál két egymás után közlekedő, forgalomba kiálló villamos közül a követő jármű vezetője nem észlelte a váltóállító szánszerkezetet, és aláháladva átállította a váltót. A váltón haladó előző szerelvény kisiklott, személyi sérülés nem történt, forgalmi fennakadás keletkezett.
