KÖZLEKEDÉSBIZTONSÁGI  
SZERVEZET

# **ZÁRÓJELENTÉS**

**2012-579-5  
Vasúti baleset**

**95 55 5342 010-5 psz. motorvonat tűzesete**

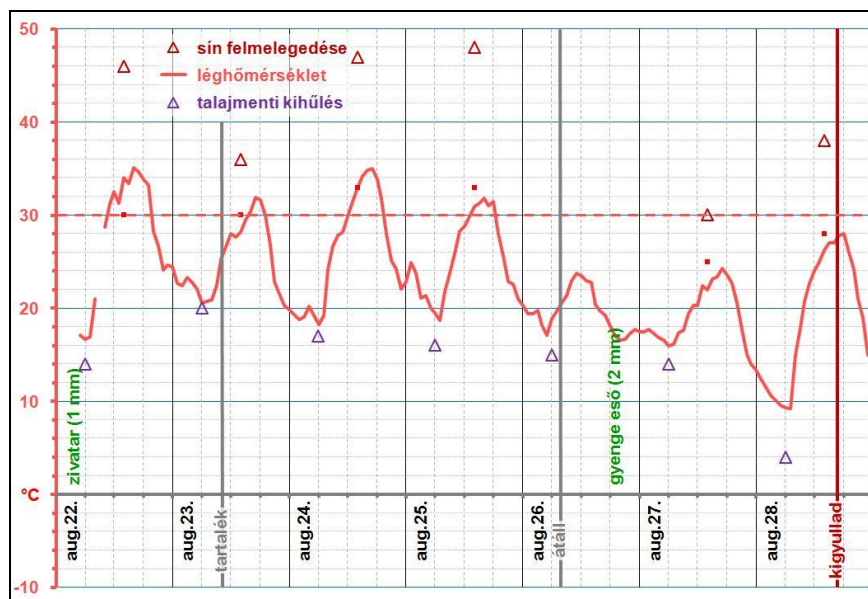
3. ábra Hőmérsékleti menetek

A tárgynapon nyári értelemben véve csípős reggelű, ám máskülönben az évszaknak megfelelő nyári nap volt: napos, száraz, nappal 28°C-ra felmelegedő levegővel illetve 38°C-ra felmelegedő sínhőmérséklettel. A tűz keletkezésének pillanata éppen a napi csúcsérték beállta körül történt.

A szabad fémfelületek hőmérsékletét a sín napi felmelegedése (bordó háromszög), és a talaj menti hajnali kihűlés (lila háromszög) közé feszíthető, a léghőmérséklettel együtt hullámszó görbe adja meg, de a szerelvény alja nem hűl le annyira, mint a sín, hiszen a nappal felforrósodó ágyazat éjszaka alulról is fűti. A sín hőmérsékletére vonatkozó adatokat Győr állomás területén mérték.
