# Untersuchungsbericht

Bundesanstalt für Verkehr  
Sicherheitsuntersuchungsstelle des Bundes  
GZ: BMVIT-795.368-IV/BAV/UUB/SCH/2015

**Kollision Z 35438 mit Z 48071  
im Bahnhof Leopoldau  
am 15. Juli 2015**

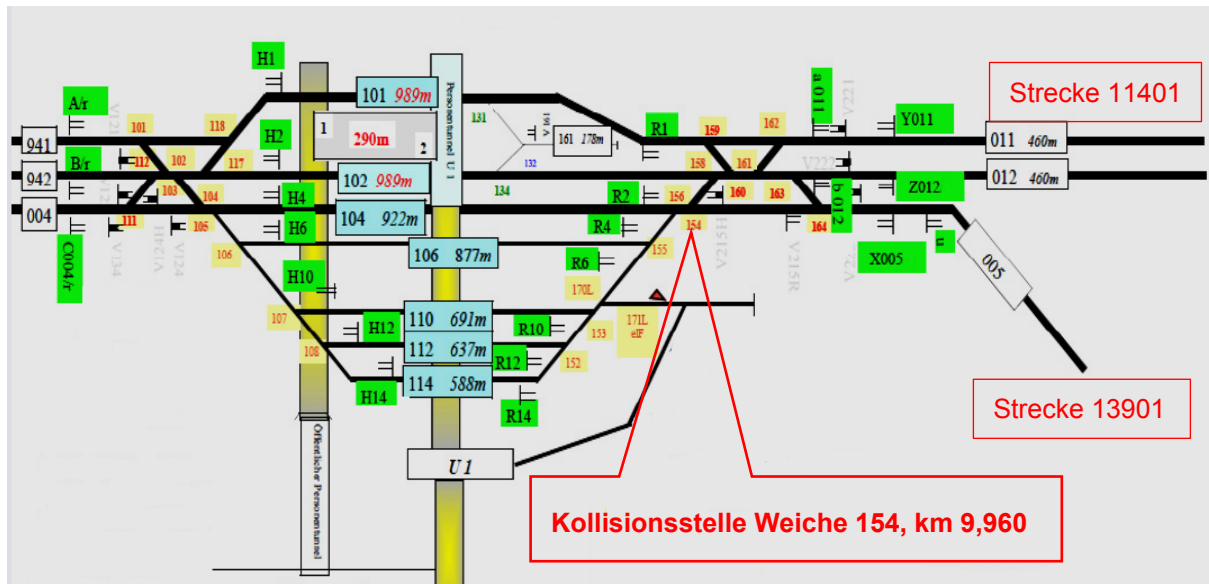
Abbildung 2: Lageskizze Bf Leopoldau (Quelle ÖBB)

Das ES X005 der eingleisigen Strecke 13901 befindet sich auf gleicher Höhe mit den ES Z012 und Y011 der Strecke 11401 im km 10,365. Das ES X005 ist nicht rechts sondern links vom Streckengleis der Strecke 13901 aufgestellt. Diese Abweichung wird mit dem Signal „Signalhinweis“ rechts vom Gleis angezeigt. Zur eindeutigen Anzeige der Gleiszugehörigkeit des ES Z012 ist das Signal „Richtungspfeil“ am Signal angebracht. Die Bezeichnungen rechts und links sind im Sinn der Fahrtrichtung zu verstehen.

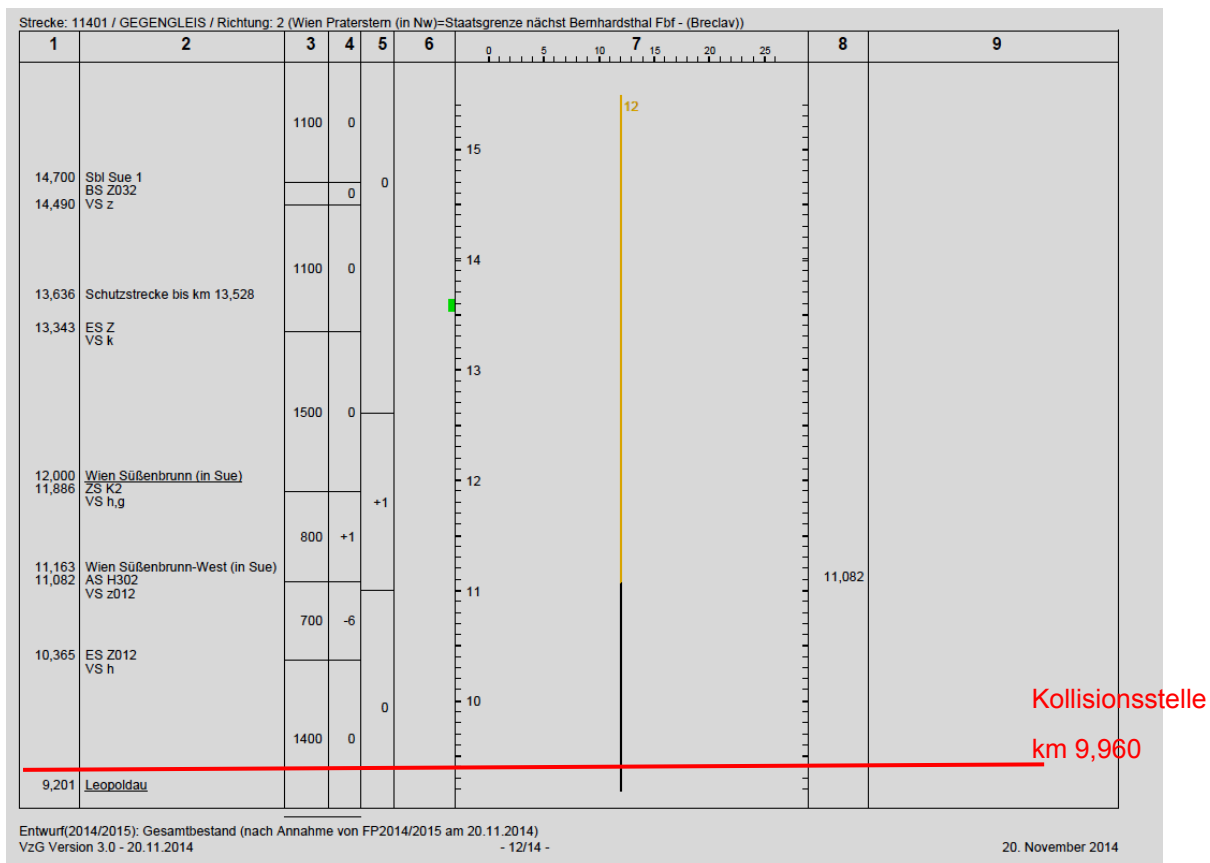
Abbildung 4: Auszug VzG Strecke 11401 (Quelle ÖBB)

Gemäß VzG des IM für die Strecke 11401 ist die örtlich zulässige Geschwindigkeit im Bereich der Kollisionsstelle mit 120 km/h festgelegt.

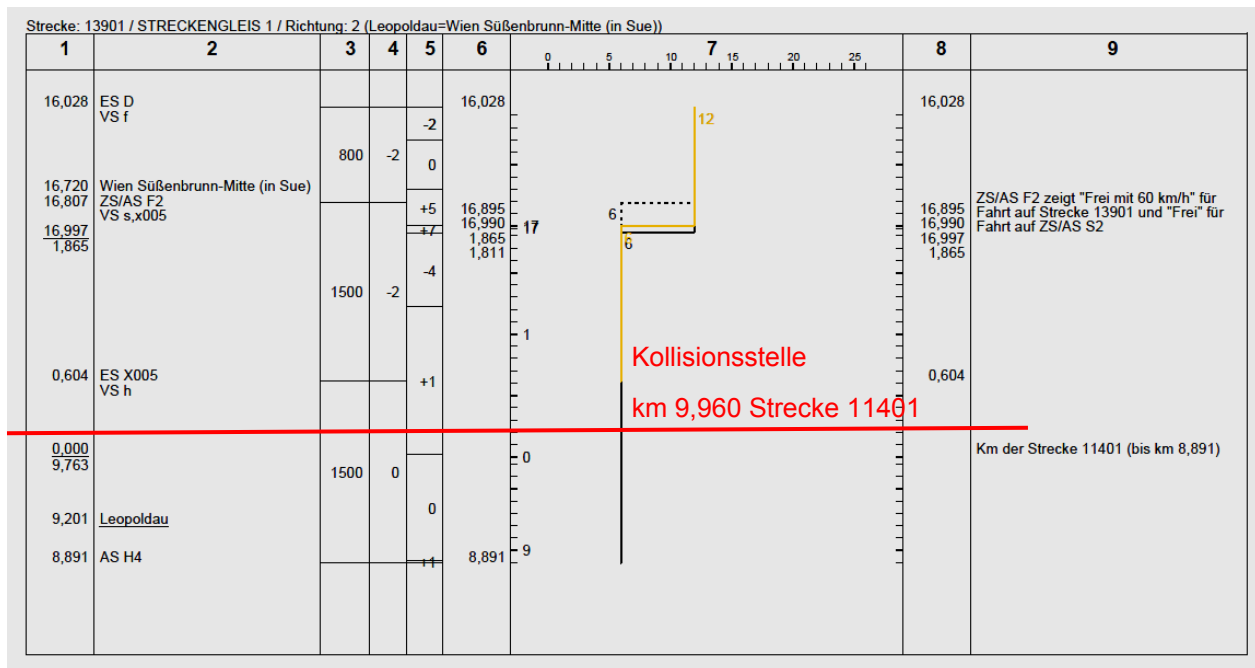
Abbildung 6: Auszug VzG Strecke 13901 (Quelle ÖBB)

Gemäß VzG des IM für die Strecke 13901 ist die örtlich zulässige Geschwindigkeit im Bereich der Kollisionsstelle mit 60 km/h festgelegt.

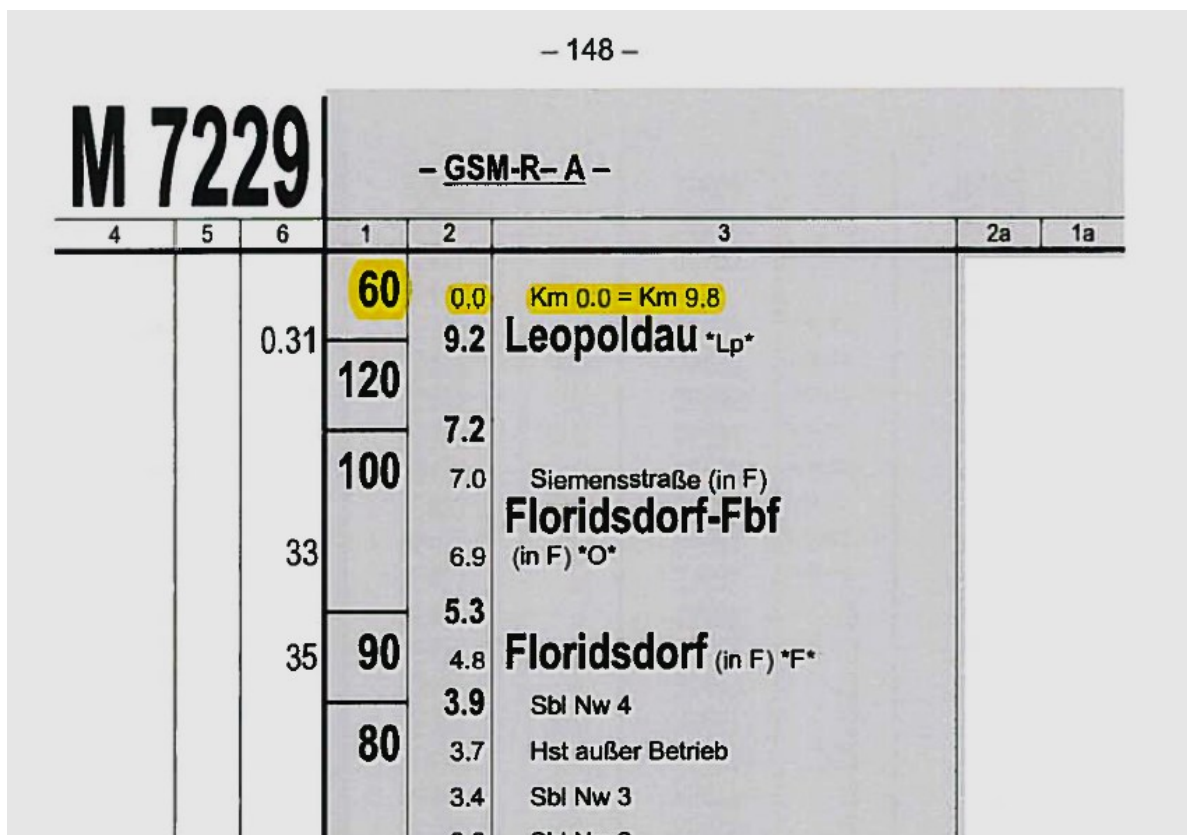
Abbildung 7: Auszug Buchfahrplan Heft 802 (Quelle ÖBB)

Gemäß Buchfahrplan Heft 802 Muster M 7229 für Z 35438 ist die Fahrplangeschwindigkeit im Bereich der Kollisionsstelle mit 60 km/h festgelegt.

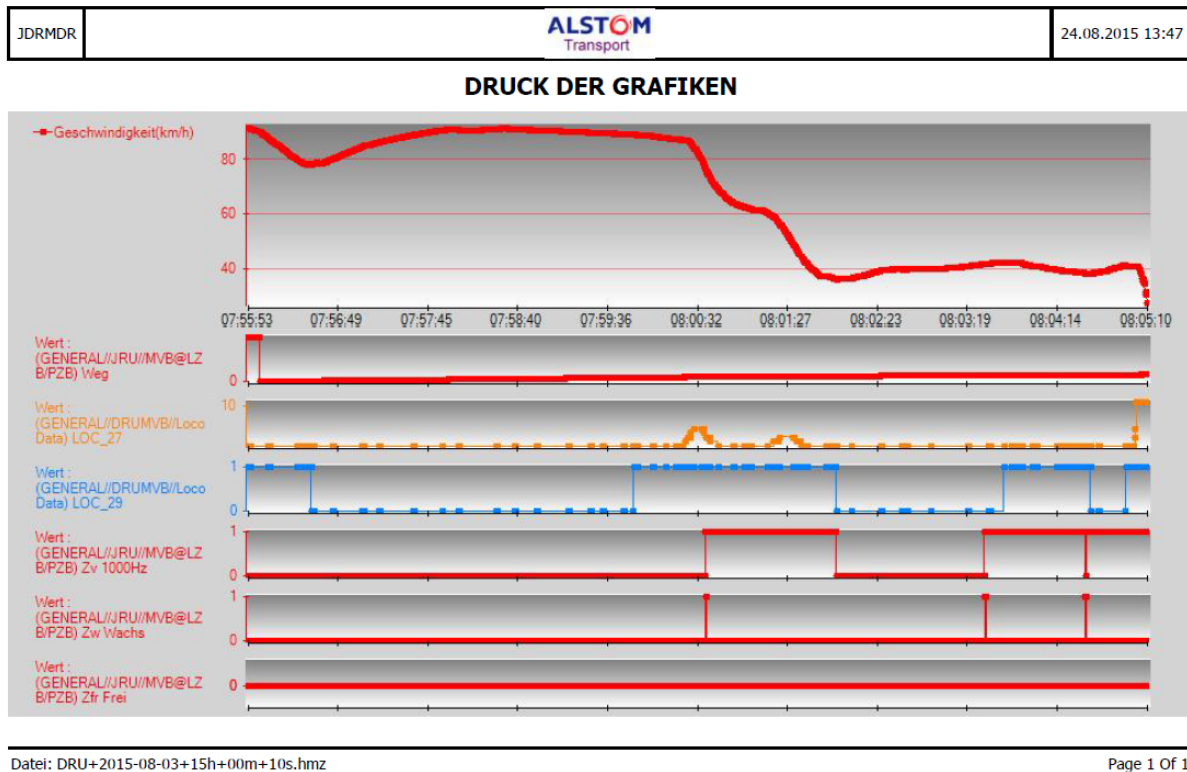
**Abbildung 14: Registriereinrichtung Z 48071 (Quelle Cargo Service GmbH)**

Die Registriereinrichtung des Z 48071 wurde durch die Fa. Alstom im Auftrag der Cargo Service GmbH ausgewertet und der SUB zur Verfügung gestellt.

Im Punkt 7.3.2 wird der Begriff „Logistik Service GmbH“ durch den Begriff „Cargo Service GmbH“ ersetzt. Die Abbildung 14 der Registriereinrichtung wird durch eine Abbildung ersetzt, welche den Zeitraum der Zugfahrt des Z 48071 von 07:55:53 Uhr bis 08:05:10 Uhr darstellt.

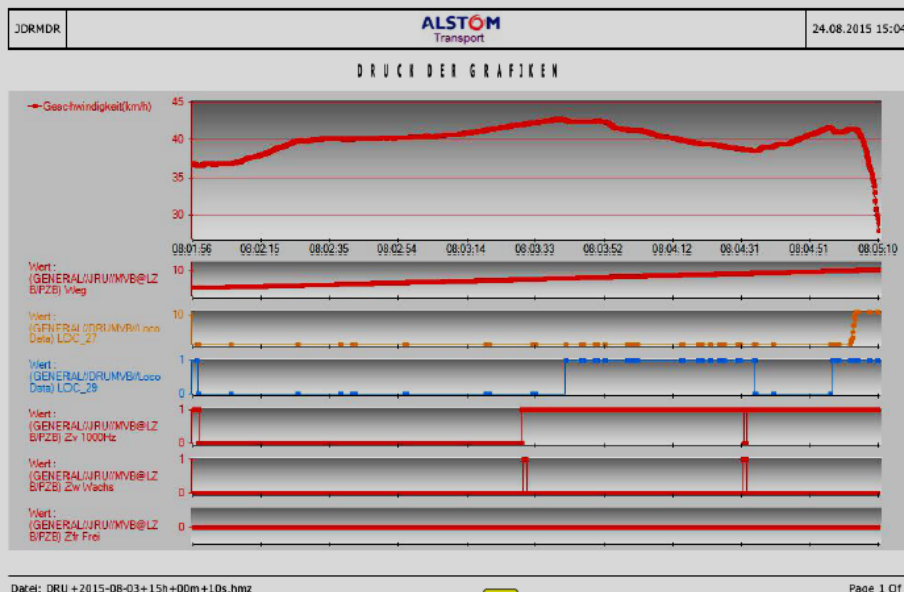
Abbildung 14: Registriereinrichtung Z 48071 (Quelle **Logistik Service GmbH**)

Die Registriereinrichtung des Z 48071 wurde durch die Fa. Alstom im Auftrag der **Logistik Service GmbH** ausgewertet und der SUB zur Verfügung gestellt.
