## **ZÁRÓJELENTÉS**

**2017-0720-5**

**Vasúti baleset / Kisiklás**

**Ferencváros (58. váltó)**

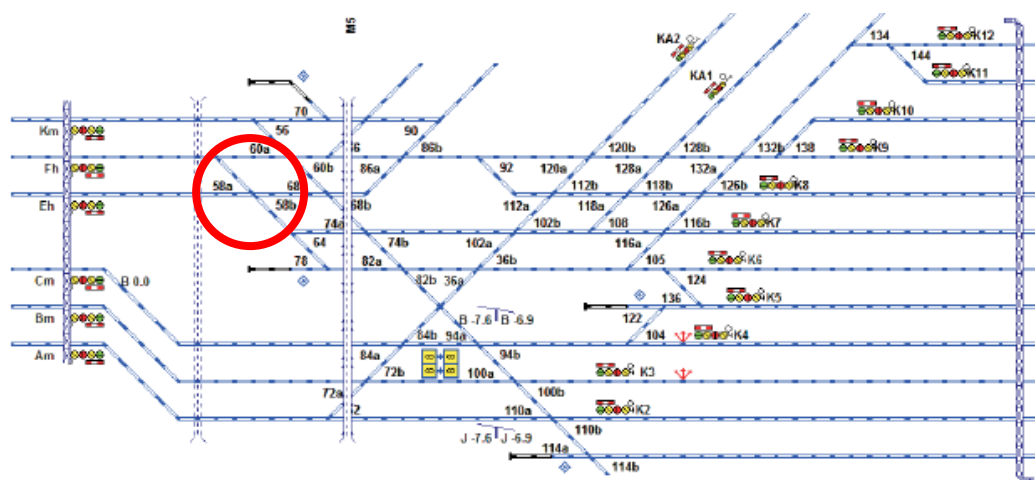
12. ábra: az állomás érintett váltókörzete

Az 58. váltó a Kőbánya felső és Kőbánya-Kispest felől érkező vonatok E4 vágányában fekszik (12. ábra).

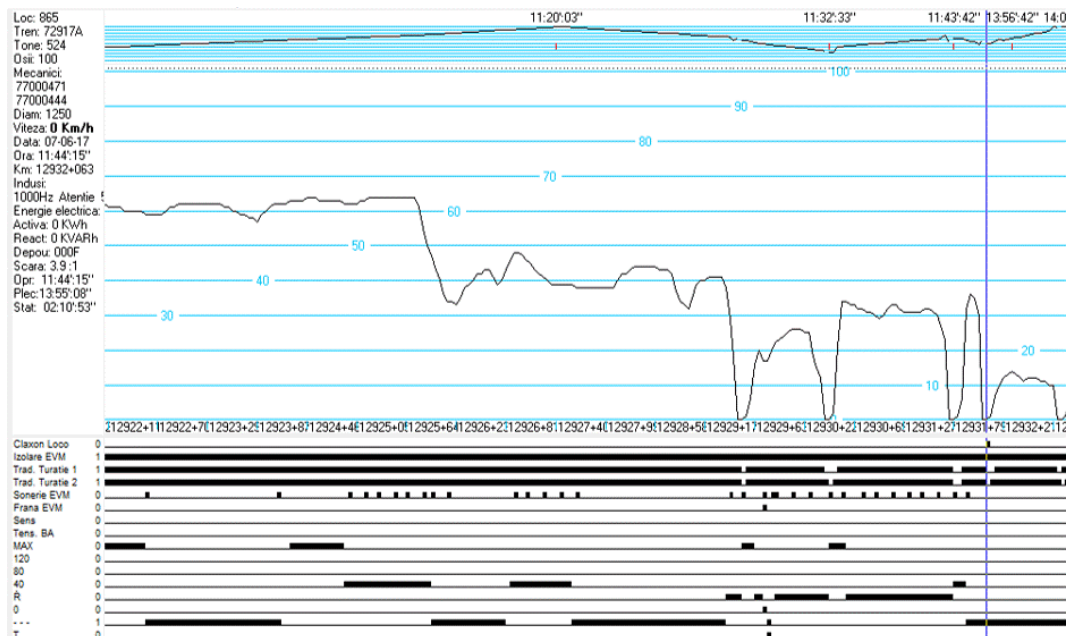
14. ábra: a mozdony menetíró regisztrátuma

A mozdonyon VMN-EVM típusú adatrögzítő volt, melynek kiolvasását a vasúti társaság végezte. A regisztrátum útarányos képét a 14. ábra mutatja, a fontosabb adatsorokat a táblázat:
