## **ZÁRÓJELENTÉS**

**2017-1162-5**

**Súlyos vasúti baleset / Kisiklás**

**Vép**

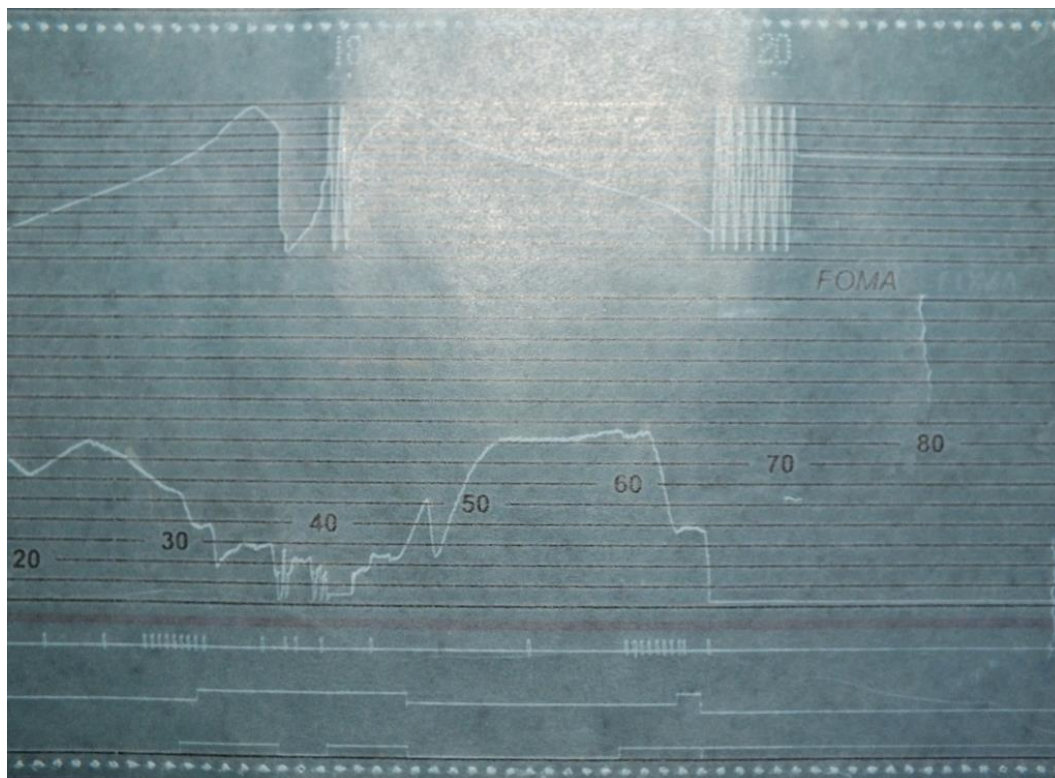
12. ábra: az adatrögzítő szalag képe

A mozdony Teloc adatrögzítője 150 km/h méréshatárú, benne ezzel megegyező skálázású szalag volt. A szalag képét a 12. ábra mutatja.

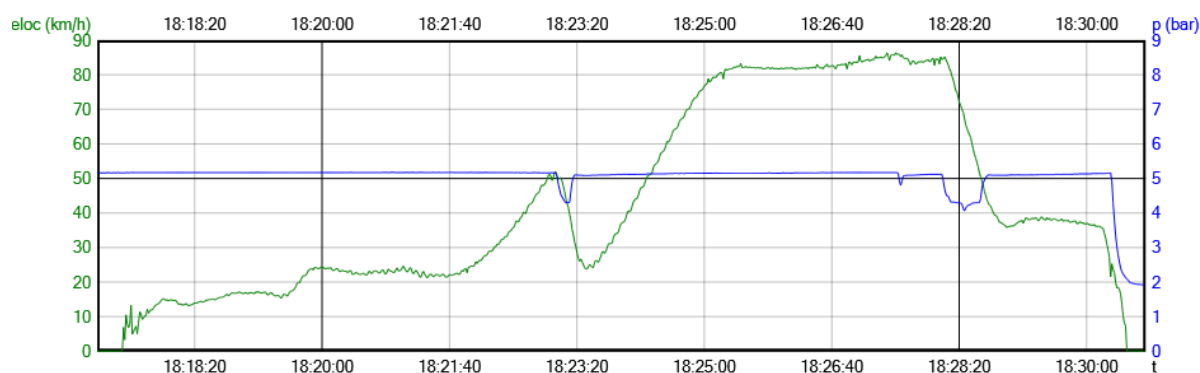
13. ábra: a mozdony MFB adatai

A mozdony MFB adatrögzítőjéből másodperces felbontással rendelkezésre állnak – egyebek mellett – a sebesség és fővezeték-nyomás adatok. Az adatokat a 13. ábra mutatja be.

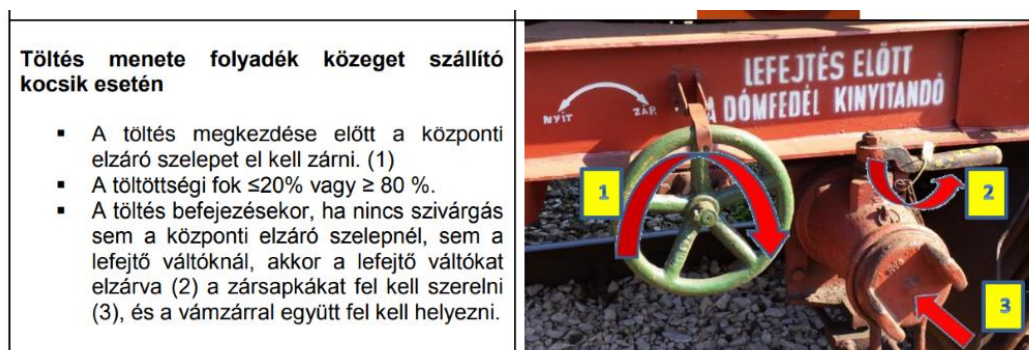
14. ábra: a teherkocsi használati útmutatójának részlete

Ennek megfelelően a kocsi töltöttségi foka 20% és 80% közötti nem lehet (14. ábra).

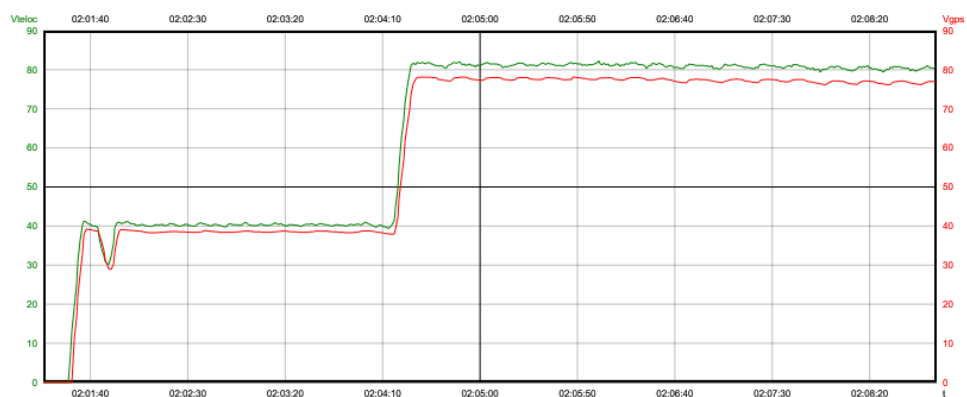
16. ábra: egy mozdonyvonat menetadatai

- a balesetben érintett mozdony egy mozdonyvonatként való közlekedéséről (16. ábra),
- egy másik azonos típusú mozdony adatait tehervonattal (17. ábra).
