Untersuchungsbericht

Aktenzeichen: 60 - 60uu2012-09/00205

Gefährliches Ereignis im Eisenbahnbetrieb

Ereignisart:	Zugentgleisung
Datum:	24.07. u. 29.09.2012
Zeit:	11:38 u. 11:42 Uhr
Bahnhof:	Stuttgart Hbf
Gleis:	10
Kilometer:	0,600

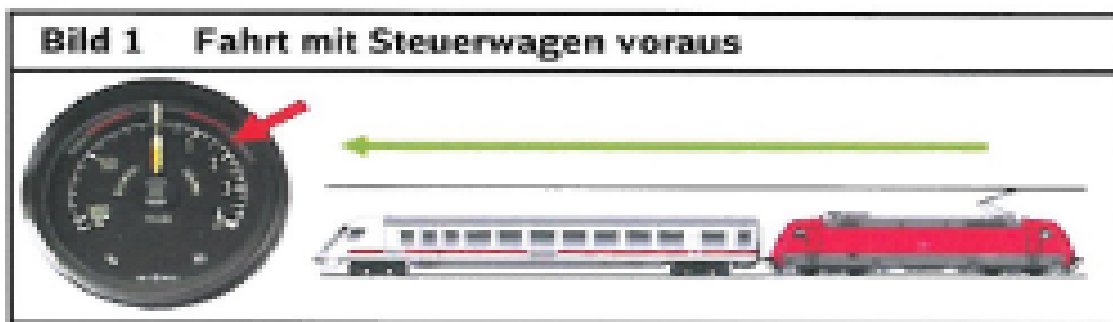
Abb. 6: Auszug aus Richtlinie 418.2139 A02

Bei der Durchführung der Zugfahrt aus der Ausfahrtzugstraße 10 müssen Triebfahrzeugführer neben anderen Bestimmungen auch Anforderungen zur Begrenzung von Druckkräften im Zugverband gemäß Ril 418.2139A02 einhalten. Bei der Fahrt über Weichen im abzweigenden Strang, die nur mit einer zulässigen Geschwindigkeit ≤ 40 km/h befahren werden dürfen, darf bei Fahrt mit Steuerwagen voraus eine Druckkraft von 150 kN (entspricht 1,8 kA auf der Zugkraft/Bremsanzeige im Steuerwagen) nicht überschritten werden.
