Zpráva o výsledcích šetření příčin a okolností vzniku mimořádné události

Střetnutí vlaku Sp 1725 s osobním automobilem na železničním přejezdu
P7935 mezi železničními stanicemi Kyjov a Vlkoš

Investigation Report of Railway Accident

Collision of passenger train No. 1725 with a car at the level crossing
No. P7935 between Kyjov and Vlkoš stations

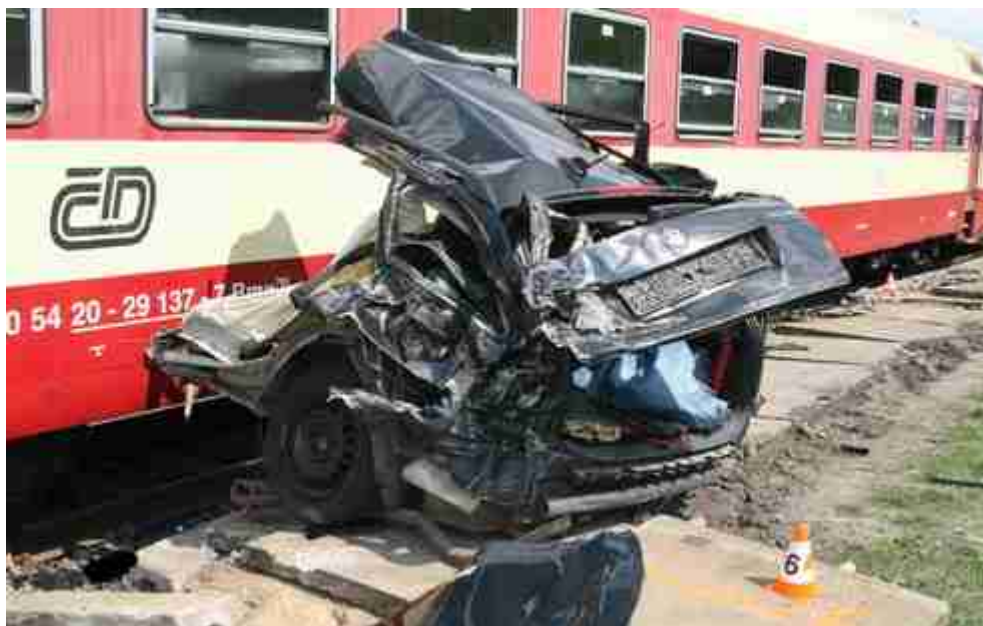
Zdroj: Dražní inspekce

Popis události: střetnutí vlaku Sp 1725 s osobním automobilem na železničním přejezdu P7935.

Následky: 1 usmrčený;
celková škoda 488 233 Kč.

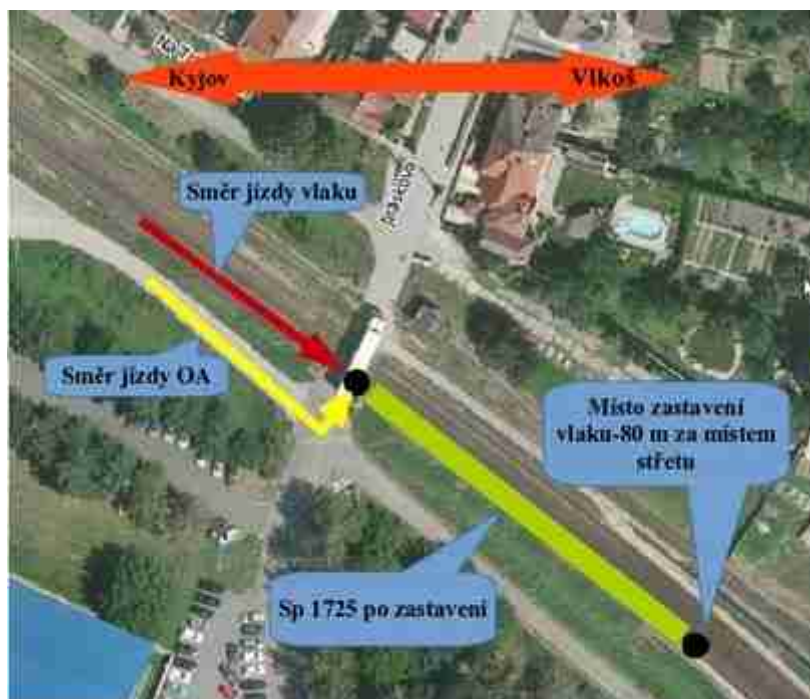
Obr. č. 2: Schéma místa MU

Ke střetnutí vlaku Sp 1725 a OA došlo na ŽP P7935 v km 64,247 tratě Brno hl. n. – Veselí nad Moravou. Čelo vlaku se nacházelo v km 64,327, tedy 80 m za ŽP směrem na Veselí nad Moravou. OA byl nárazem rozlomen na dvě části. Přední část OA byla zaklíněna mezi pravou částí čela HDV 842 028-3 a betonovou konstrukcí nástupiště zastávky Kyjov zastávka. Zadní část OA se nacházela na začátku nástupiště vpravo od soupravy vlaku (asi v polovině délky soupravy). Směr jízdy vlaku a OA k ŽP je znázorněn na situačním schématu místa MU (Obr. č. 3). Bylo poškozeno nástupiště u 1. TK v délce 50 m. Na HDV bylo poškozeno čelo (stanoviště 2) v oblasti pluhu a vzduchové spojky (na pravé straně ve směru jízdy), poškozen lak na bočnici a poškozeny vstupní dveře pro cestující (na pravé straně ve směru jízdy). Na prvním TDV bylo patrné poškození laku.
