Untersuchungsbericht

Entrollen einer Wagengruppe vom Bf Bad Vöslau am 09. März 2017

GZ.: BMVIT-795.380-IV/SUB/SCH/2017

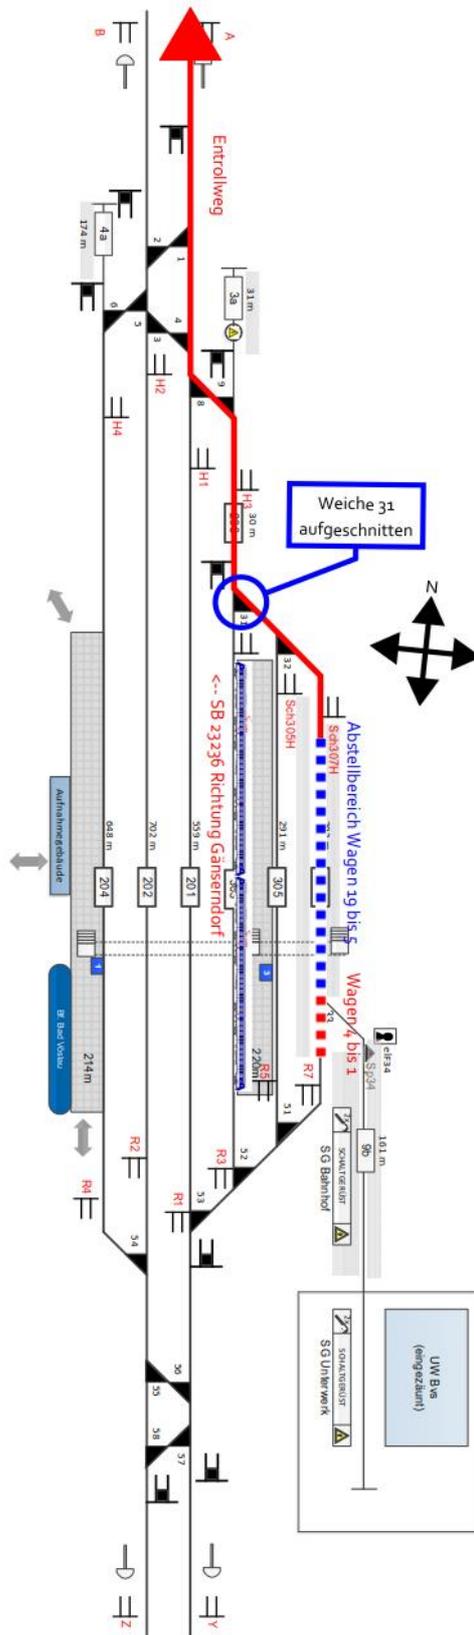
Abbildung 2: Lageplan Bf Bad Vöslau

Auf dem Lageplan des Bf Bad Vöslau (Abbildung 2) ist die Situation abgebildet, bevor der/die Tzfz von Z 23236 (Doppelgarnitur schematisch eingezeichnet) das Entrollen der Wagengruppe von Gleis 307 bemerkte. Die Entrollrichtung wird rot dargestellt. Die rot eingezeichneten Wagen 1 bis 4 wurden von dem/der Tzfz Z 49481 mittels Handbremsen eingebremst.

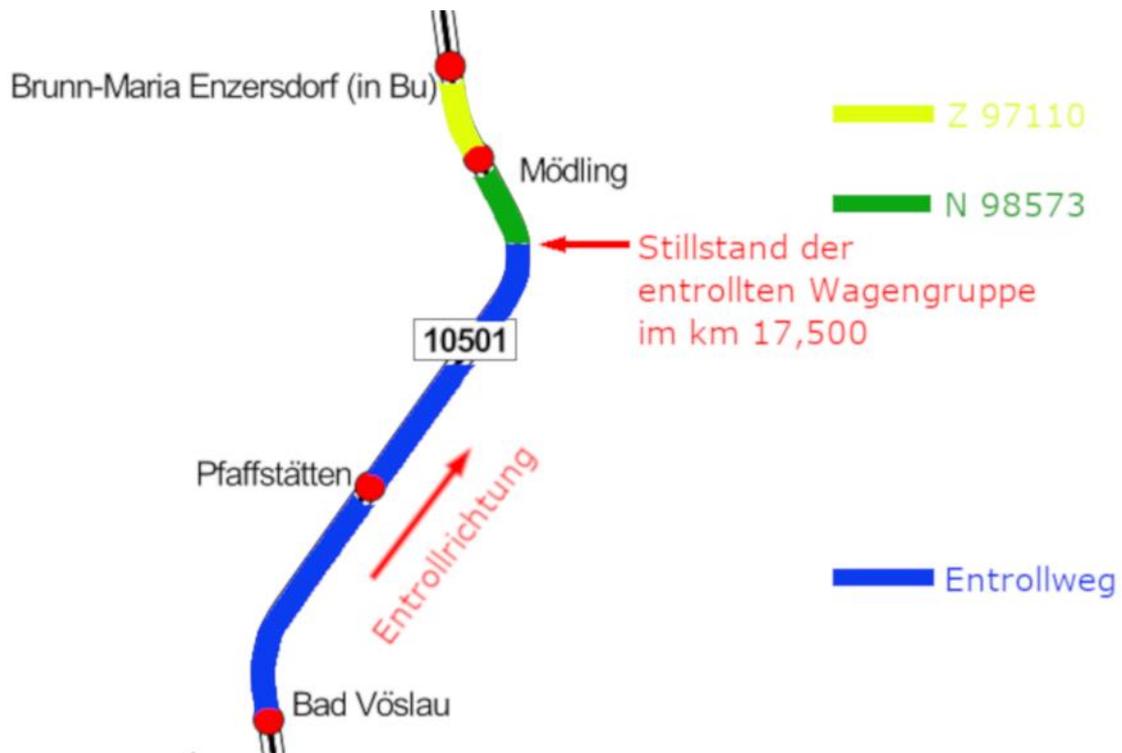
Abbildung 4: Entrollweg der Wagengruppe

Der Entrollweg verlief von Bf Bad Vöslau beginnend über Baden, Pfaffstätten, Gumpoldskirchen, Guntramsdorf Thallern, Guntramsdorf-Kaiserau bis km 17,500, bei dem die Wagengruppe selbsttätig zum Stillstand gekommen ist. Die von der EL gesicherte Wagengruppe wurde mittels Nebenfahrt N 98573 abgeholt und in den Bf Mödling gezogen. Noch am Vorfalstag wurde die Wagengruppe als Sonderzug Z 97110 nach Bf Brunn-Maria Enzersdorf verbracht und auf Gleis 303 abgestellt.

Durch die Entrollung wurde die in Richtung Gleis 303 gestellte Weiche 31 aufgeschnitten und deren Antrieb leicht beschädigt. Die entrollte Wagengruppe kam nach einer Fahrtstrecke von etwa 13 km zwischen Hst Guntramsdorf Thallern und Bf Mödling in km 17,500 (Spitze der Wagengruppe in Entrollrichtung) selbsttätig zum Stillstand.

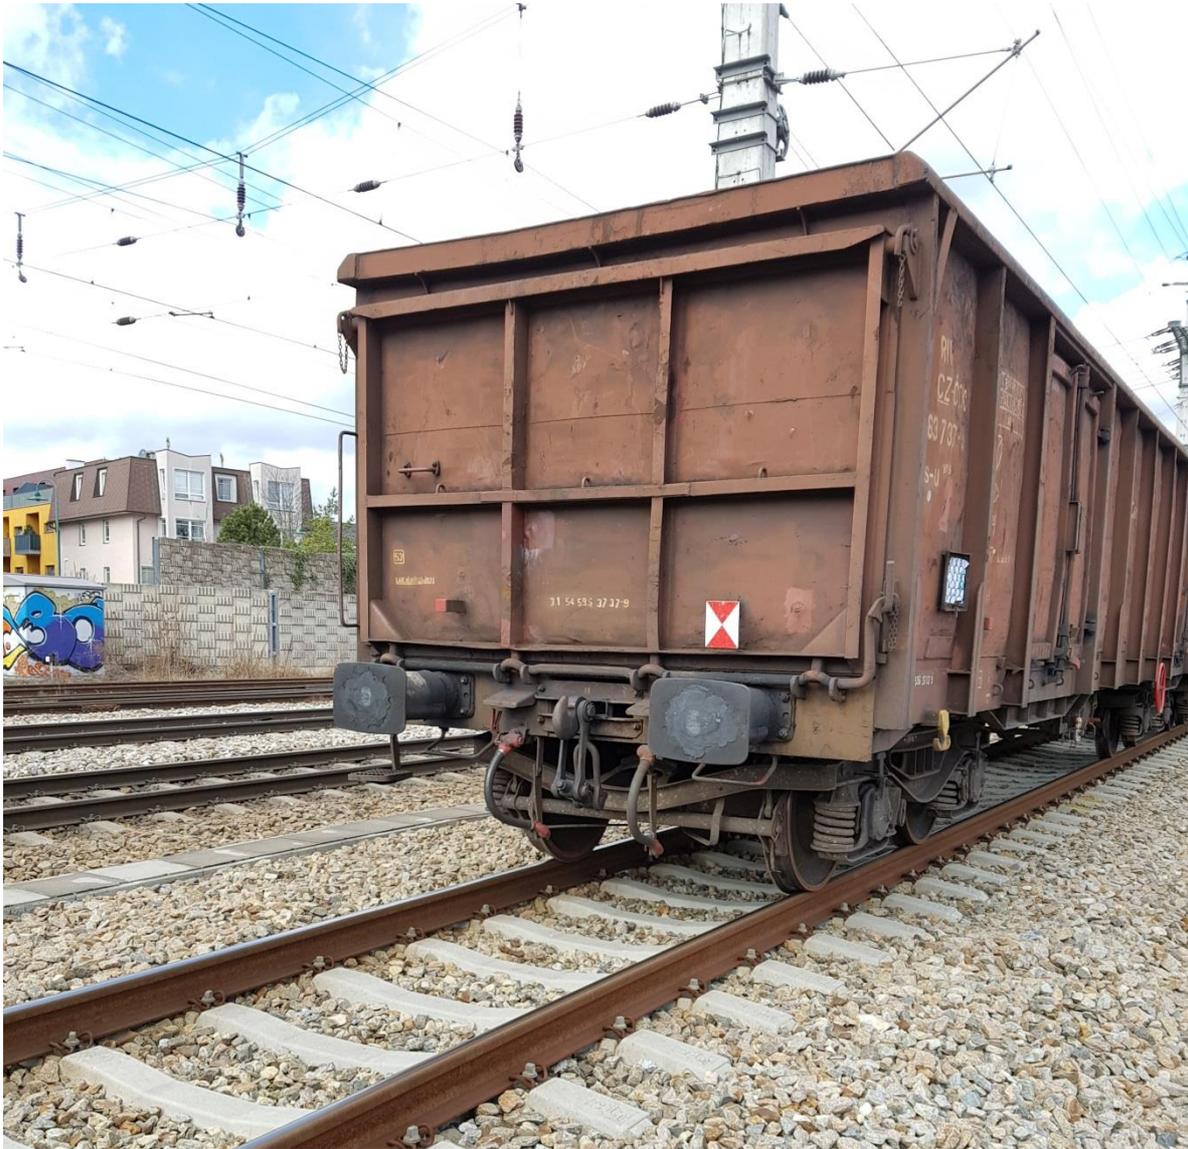
Abbildung 6: Ansicht Wagen 1

Abbildung 6 zeigt den ersten Wagen der abgestellten Wagengruppe im Bf Brunn-Maria Enzersdorf.

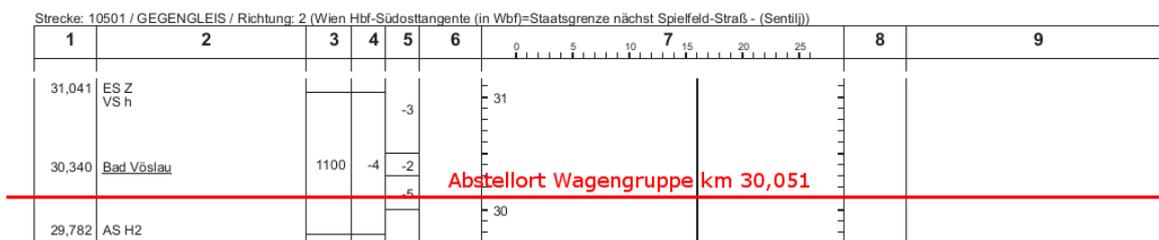
Abbildung 7: Darstellung des Abstellortes anhand des VzG

Die rote Linie in Abbildung 7 zeigt den Abstellort der Wagengruppe in km 30,051 im Bf Bad Vöslau.
