# Untersuchungsbericht

Bundesanstalt für Verkehr  
Sicherheitsuntersuchungsstelle des Bundes  
GZ: BMVIT-795.368-IV/BAV/UUB/SCH/2015

**Kollision Z 35438 mit Z 48071  
im Bahnhof Leopoldau  
am 15. Juli 2015**

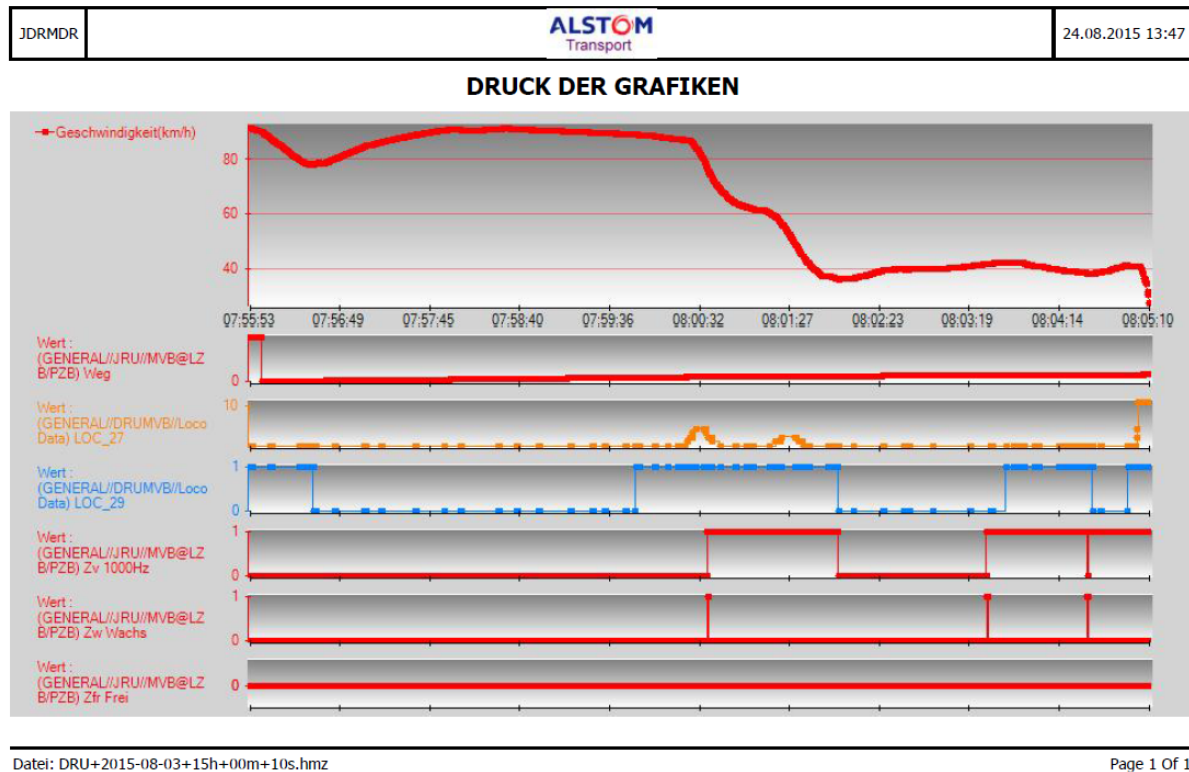
**Abbildung 14: Registriereinrichtung Z 48071 (Quelle Cargo Service GmbH)**

Die Registriereinrichtung des Z 48071 wurde durch die Fa. Alstom im Auftrag der Cargo Service GmbH ausgewertet und der SUB zur Verfügung gestellt.
