# Untersuchungsbericht

Sicherheitsuntersuchungsstelle des Bundes  
GZ: BMVIT-795.373-IV/SUB/SCH/2016

## Kollision Z 90 mit Fahrzeugteil im Stierschweiffeldtunnel am 23. September 2016

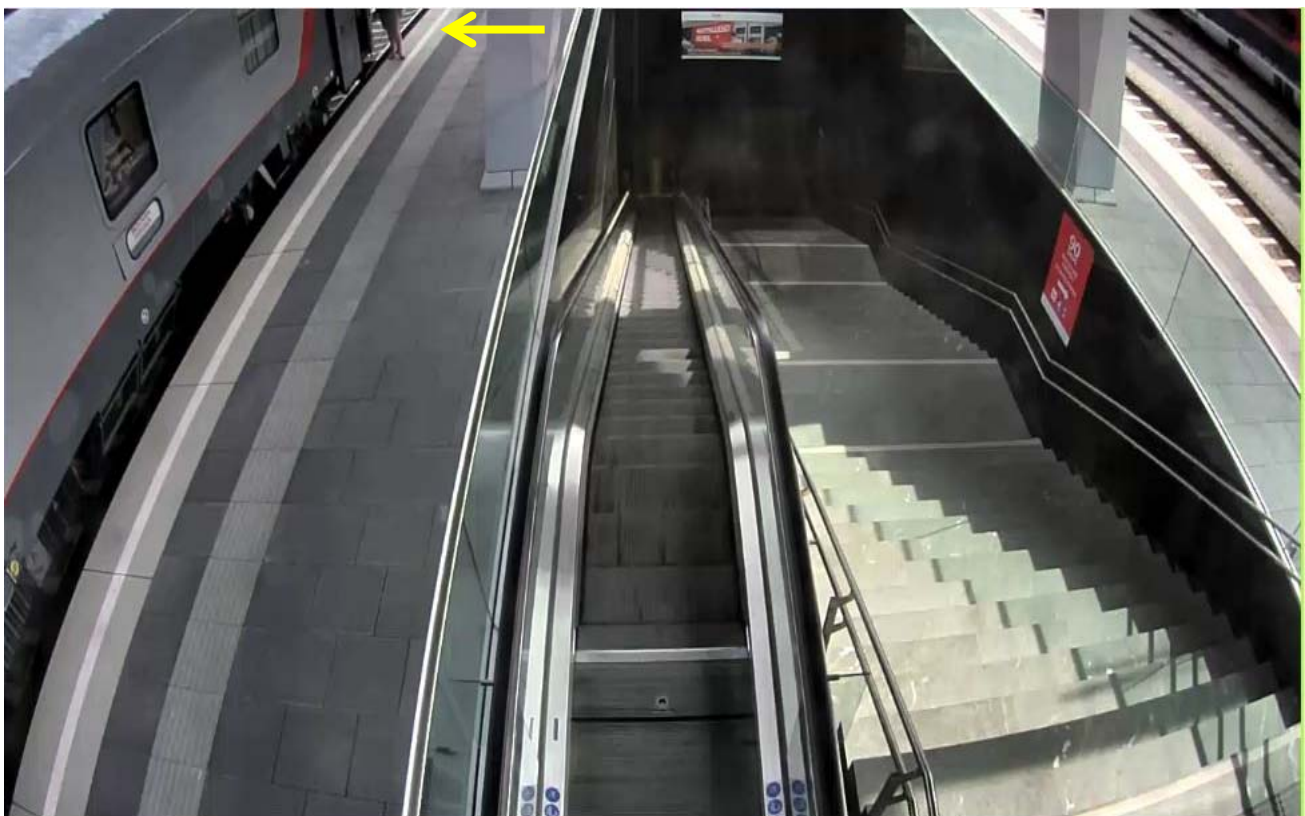
**Abbildung 30: Auswertung Bahnsteigkamera Bf Wien Hbf Z 409 letzter Wagen Bild 1 (Quelle IM)**

Ca. 12:40:16 Uhr – ein Fahrgastbetreuer (kenntlich durch Teile der Uniform) befindet sich an der geöffneten letzten Seiteneinstiegstüre.

Die dargestellte Person wurde von der Bahnsteigkamera am oberen Rand abgeschnitten.

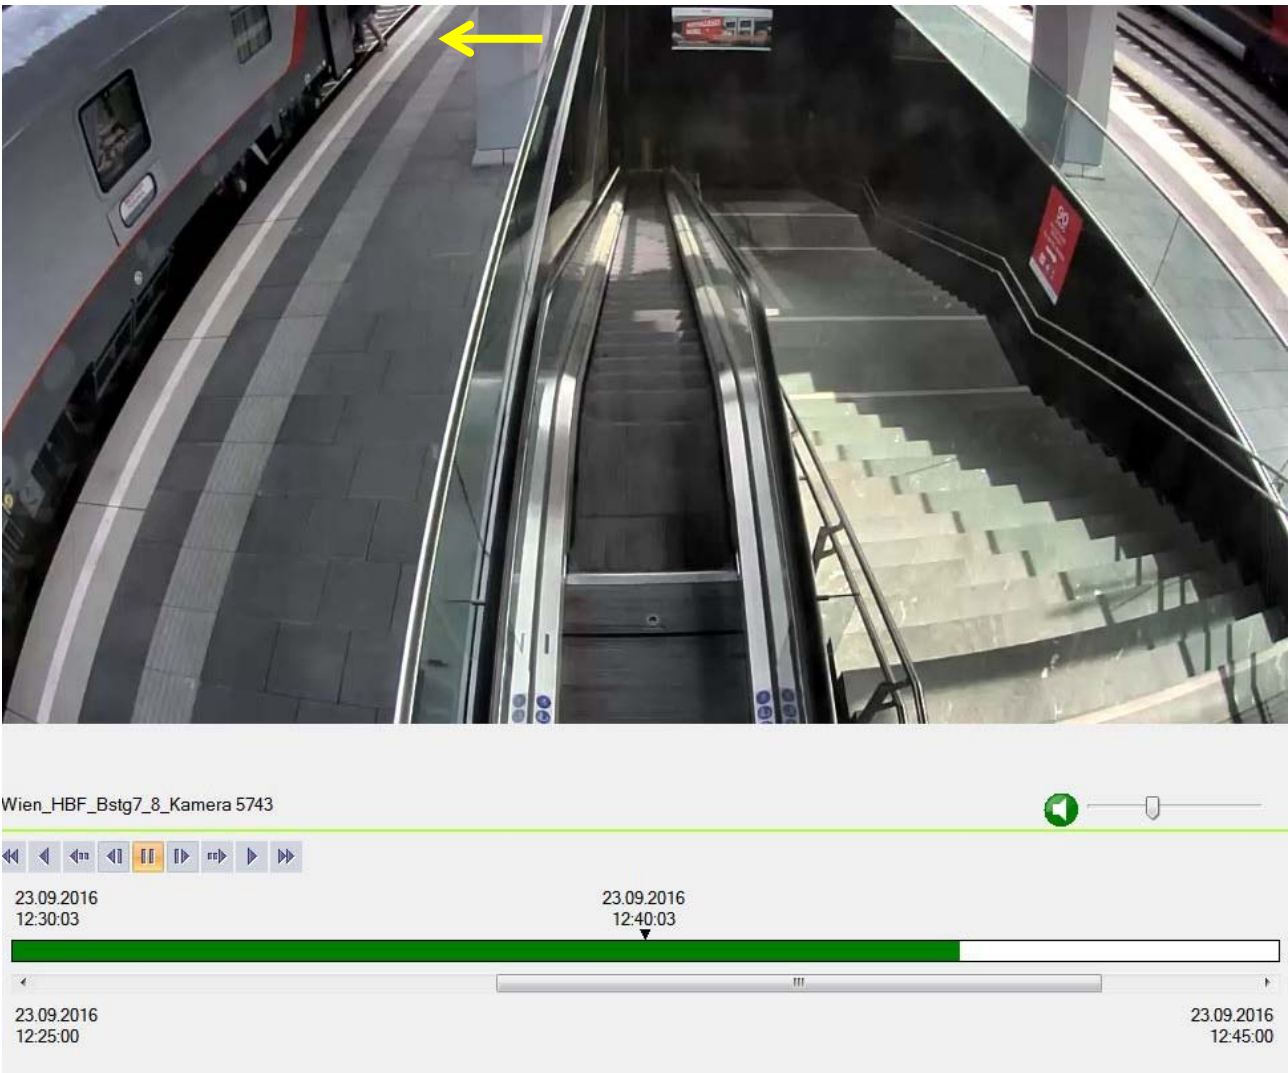
**Abbildung 31: Auswertung Bahnsteigkamera Bf Wien Hbf Z 409 letzter Wagen Bild 2 (Quelle IM)**

Ca. 12:40:33 Uhr – ein Fahrgastbetreuer betritt den letzten Wagen durch die geöffnete letzte Seiteneinstiegstüre.

| Lit. | Unter-suchungs-bericht | Stellungnahme | Anmerkung SUB |
|---|---|---|---|
| l | Punkt 7.7 | Bildtexte zu Abb. 31 und 32: Die Anhaltspunkte, warum es sich bei der im Bild nur teilweise sichtbaren Person um einen Fahrgastbetreuer handelt, sollten angegeben werden. | berücksichtigt |

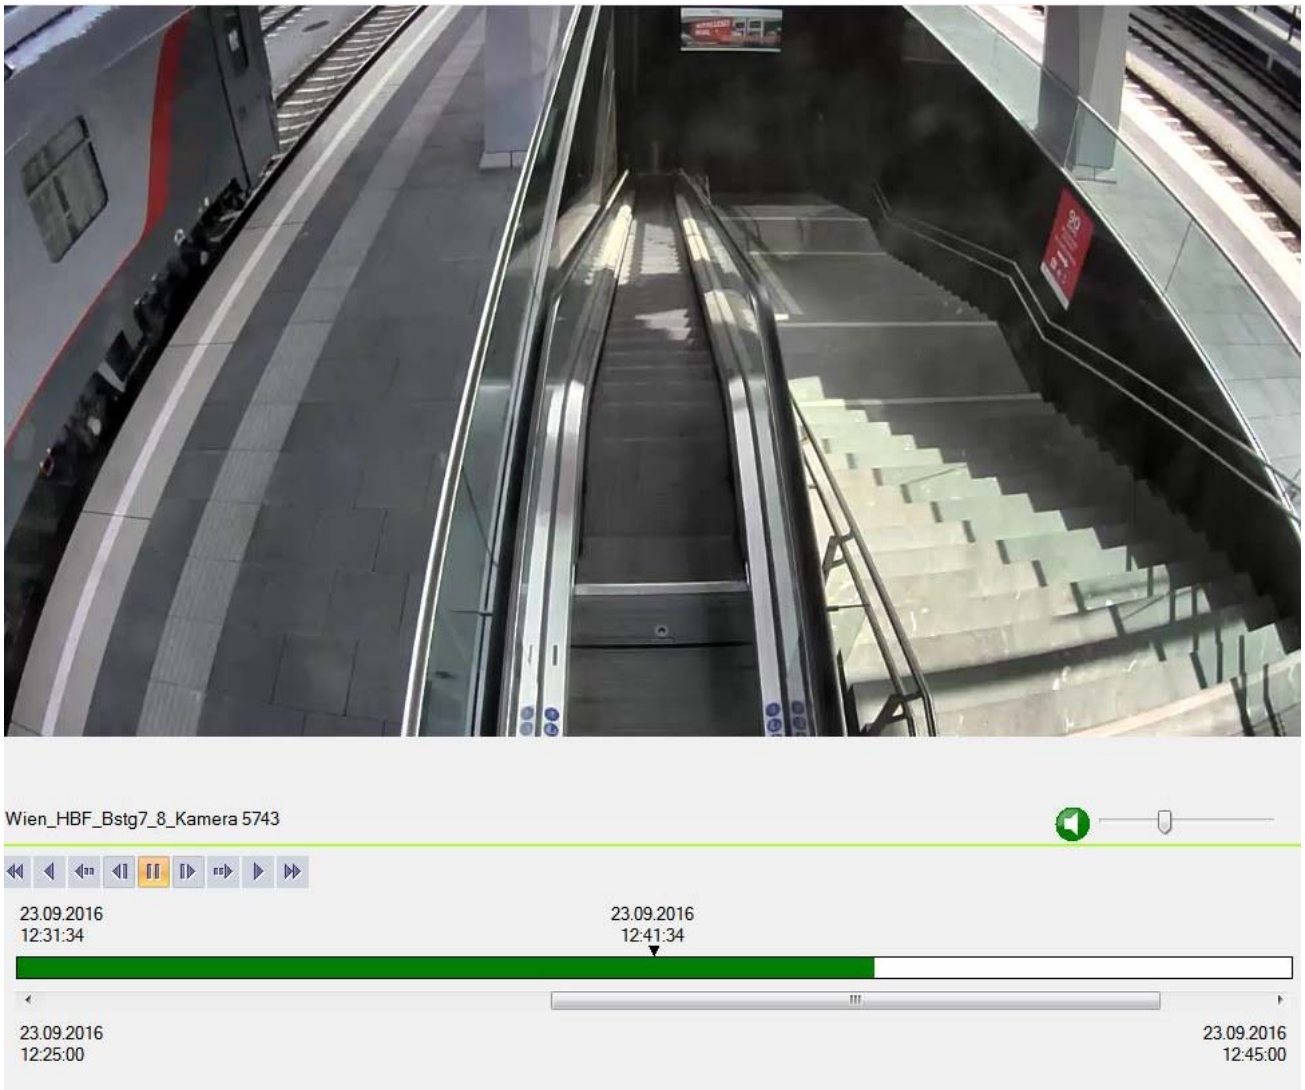
**Abbildung 34: Auswertung Bahnsteigkamera Bf Wien Hbf Z 409 letzter Wagen Bild 5 (Quelle IM)**

Ca. 12:40:55 Uhr – Z 409 hat sich in Bewegung gesetzt.

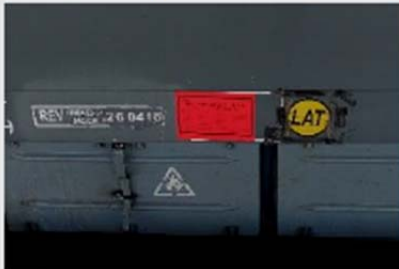
Anschrift „Lat“

Der Reisezugwagen ist mit pneumatischen Schwenkschiebetüren der Firma IFE ausgestattet. Die Türen verfügen neben der üblichen Verriegelung über ein aktives pneumatisches Drucksystem, das die Türblätter aktiv in den Verriegelungsbeschlag zieht und dort festhält. Die Türsteuerung ist vom Typ IFE 1902. Die Geschwindigkeitssignale erhält die Türsteuerung vom Knorr Gleitschutz MGS 1.10. Weiters ist das Fahrzeug mit einer zusätzlichen Türsteuerung der Fa. WEGH ausgestattet, die offensichtlich die in Italien geforderte Funktion der Seitenselektivität entsprechend der Vorgaben der Trenitalia implementieren soll. Erkennbar ist dies auch anhand der Langträgeranschrift „Lat“.

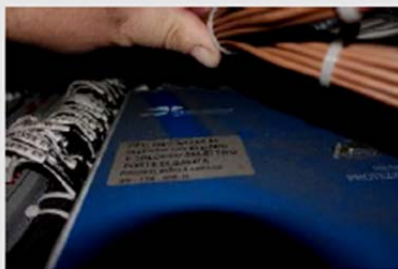
Ital. Türsteuerung

Betreffend der Implementierung der italienischen Türsteuerung wurden von FPC keine Stromlaufpläne oder sonstigen Unterlagen zur Verfügung gestellt. Weiters wurden im Bereich der oberen Türführung unsachgemäß durchtrennte und abisolierte Verdrahtungen gefunden. Seitens FBC wurden zu diesem „Umbau“ keine aussagekräftigen Hinweise gegeben.

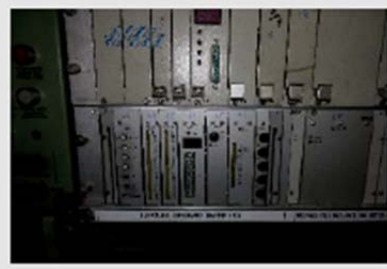
Türsteuerung und Gleitschutz

Im Zuge der Fahrzeuguntersuchung wurde daher überprüft, ob die grundsätzlichen Funktionen der IFE Türsteuerung weiterhin gegeben sind. Für den Unfallhergang von Bedeutung ist **das automatische Schließen der Türen bei anfahrendem Fahrzeug**. Technisch erfolgt dies durch Abgabe eines Signales vom Gleitschutz an die Türsteuerung ( $v > 5 \text{ km/h}$  Signal). Die Abgabe dieses Signales kann mittels Prüftaster am Gleitschutz simuliert werden. Diese Überprüfung wurde am 3.10.2016 durchgeführt. Die Funktion war gegeben. Der Fehlerspeicher der Türe wurde ausgelesen, es konnten jedoch keine genaueren Erkenntnisse gewonnen werden.
