Untersuchungsbericht

Entgleisung Z 6856 auf der Mariazellerbahn am 26. Juni 2018

GZ.: BMVIT-795.395-IV/SUB/SCH/2018

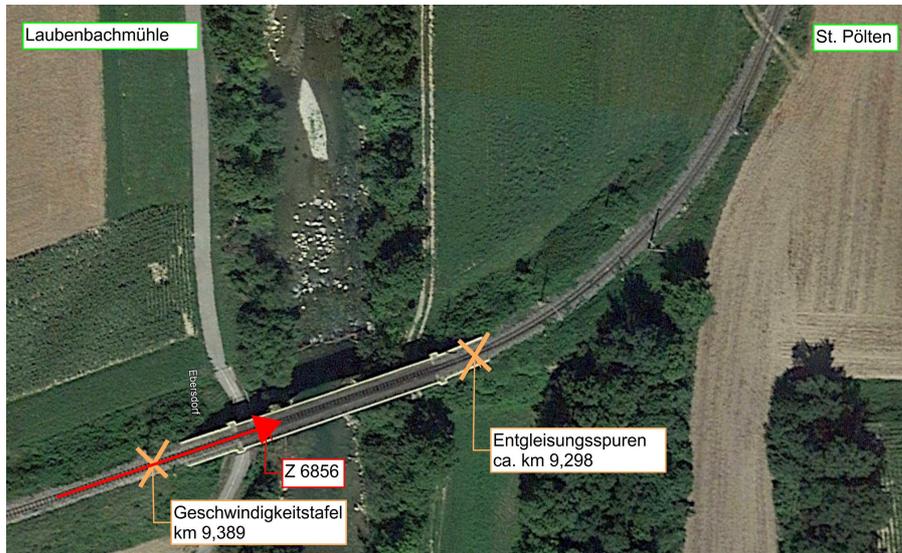
Abbildung 6: Übersichtsfoto der Unfallstelle

Der Zug 6856 wurde am 26. Juni 2018 als Doppelgarnitur (ET 5 und ET 6) geführt. Dabei war der ET 5 führend und der ET 6 nachlaufend. Abfahrt aus dem Bf Laubenbachmühle um ca. 06:12 Uhr in Richtung St. Pölten. Um 07:07 Uhr, entgleiste der Zug 6856 nach der Pielachbrücke, ca. im km 9,200, in einem Linksbogen. Die führende Garnitur (ET 5) engleiste und kippte anschließend auf die rechte Seite neben das Gleis und beschädigte fünf Masten der Oberleitung. Durch die Entgleisung, kam es zu einer Zugtrennung zwischen den beiden Garnituren. Dabei sind der Kraftschluss (Kupplung) und die HLL gerissen. Durch den Druckluftverlust kam es zu einer Zwangsbremung des ET 6. Der nachlaufende ET 6 kollidierte während der Zwangsbremung, auf der rechten Seite in Fahrtrichtung 2, mit dem auf der Seite liegenden, in das Lichtraumprofil ragenden ET 5, verblieb jedoch im Gleis bis er einige Meter später zum Stillstand kam.
