Untersuchungsbericht

Entgleisung Z 47395 im Bf Neubau-Kreuzstetten am 08. November 2018

GZ.: BMK-2020-0.394.130

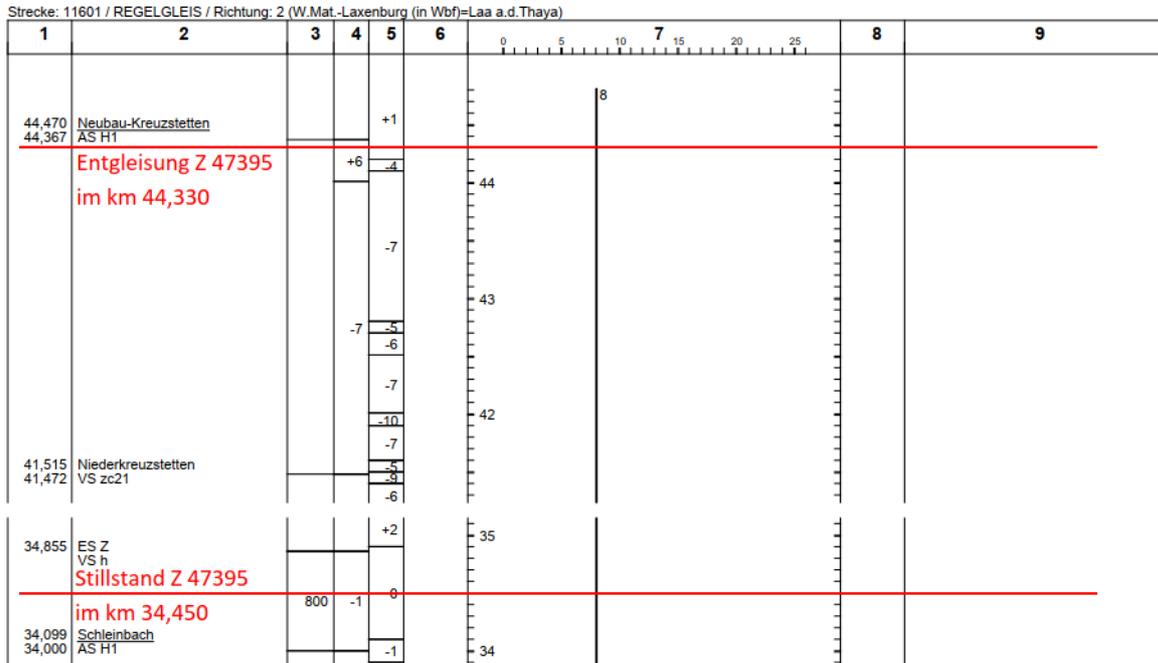
Abbildung 2 Auszug aus dem VzG

Gemäß VzG [6] ist für Z 47395 im Vorfalbereich (von der Entgleisung bis zum Stillstand) eine örtlich zulässige Geschwindigkeit von 80 km/h ausgewiesen. Das bedeutet, dass das durchgehende Hauptgleis 201 für 80 km/h ausgelegt ist. Da Z 47395 die Fahrt von Gleis 202 startete, treffen diese 80 km/h erst zu, wenn der Zug das Hauptgleis befährt. Auf Gleis 202 liegt die örtlich zulässige Geschwindigkeit bei 40 km/h [2][23].

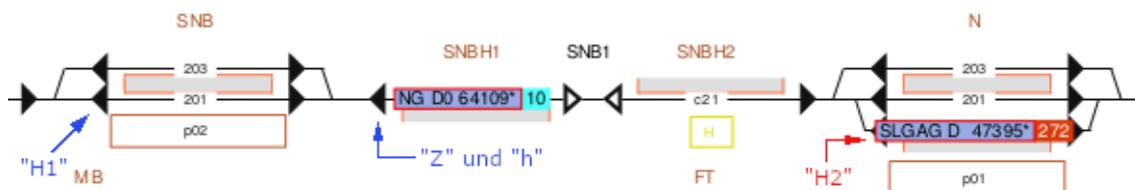
Abbildung 13 Betriebliche Situation um 19:32:18 Uhr

Rechts in Abbildung 13 ist der Bf Neubau-Kreuzstetten (N) und links der Bf Schleinbach (SNB) zu sehen. Das Ausfahrtsignal „H2“ im Bf Neubau-Kreuzstetten wurde mit einem roten Pfeil gekennzeichnet. Das Einfahrtsignal „Z“, das am gleichen Standort positionierte Ausfahrtsignal „h“ und das Ausfahrtsignal „H1“ im Bf Schleinbach wurden mit einem blauen Pfeil gekennzeichnet. Z 47395 („SLGAG D 47395*“) befindet sich um 19:32:18 Uhr noch im Bf Neubau-Kreuzstetten auf Gleis 202 vor dem noch „Halt“ zeigenden Ausfahrtsignal „H2“.

Die rechts neben der Zugbezeichnung rot hinterlegte Zahl „272“ gibt Auskunft über die Verspätung in Minuten von Z 47395 gegenüber der geplanten Bereitstellung an.

Vor dem Bf Schleinbach befindet sich der Z 64109 („NG D0 64109*“). Dieser Zug war am Vorfall nicht beteiligt.

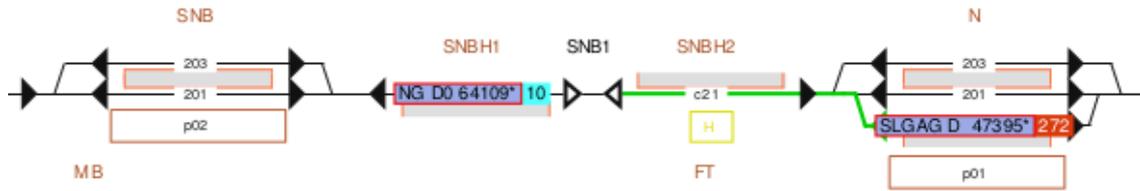
Abbildung 14 Betriebliche Situation um 19:32:48 Uhr

Zu diesem Zeitpunkt wurde bereits eine taugliche Zugstraße aus dem Gleis 202 im Bf Neubau-Kreuzstetten in Richtung Bf Schleinbach gestellt (grüne Linie). Z 47395 hat die Zugfahrt bereits um 19:32:41 Uhr begonnen [7], befindet sich jedoch noch vollständig im Bf Neubau-Kreuzstetten.

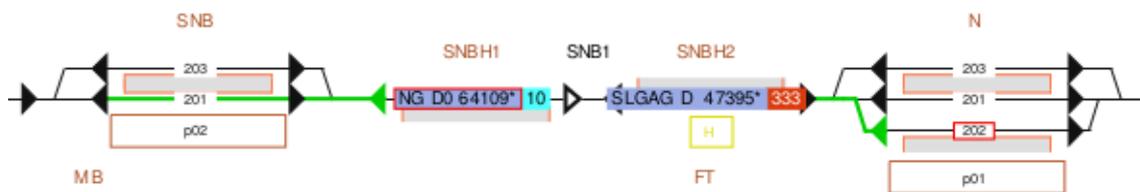
Abbildung 15 Betriebliche Situation um 19:33:24 Uhr

Z 47395 hat den Bf Neubau-Kreuzstetten mit dem vorderen Teil des Zuges bereits verlassen und befindet sich im Blockabschnitt „c21“. Der hintere Teil des Zuges befindet sich noch im Bf Neubau-Kreuzstetten. Erkennbar ist dies an der roten Umrahmung von Gleis 202 rechts unten in Abbildung 15. Wäre Z 47395 bereits vollständig im Blockabschnitt „c21“ eingefahren, würde die Zugnummer in der Abbildung 15 rot umrahmt dargestellt sein. Zu diesem Zeitpunkt kam es zur Entgleisung bei der Ausfahrt aus Gleis 202 im Bereich des Weichenherzes der Weiche 2.

Die Angabe der Verspätung zur Regelsollzeit für den Zug-Beginn von Z 47395 wurde auf „333“ aktualisiert.

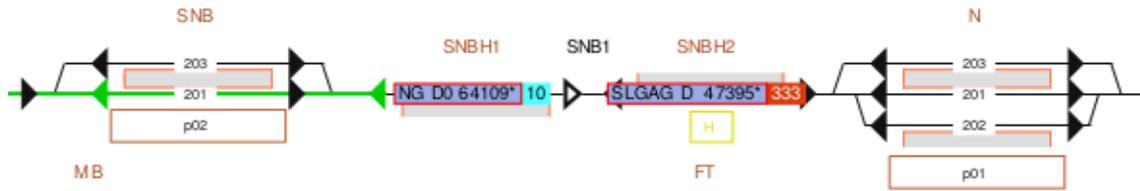
Abbildung 16 Betriebliche Situation um 19:34:29 Uhr

Z 47395 hat den Bf Neubau-Kreuzstetten nun vollständig verlassen und befindet sich vollständig im Blockabschnitt „c21“ (siehe Abbildung 16).

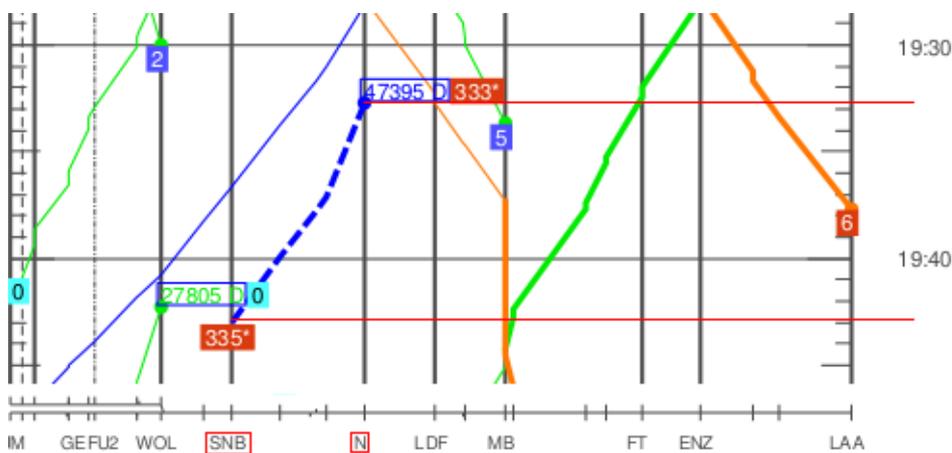
Abbildung 19 Auszug ARAMIS Zeit-Weg-Linien Diagramm

In Abbildung 19 ist Z 47395 („47395 D“) in blauer Schrift zu erkennen. Die obere rote waagrechte Linie wurde durch die SUB nachträglich eingefügt und zeigt die Abfahrt des Zuges vom Bf Neubau-Kreuzstetten (rot umrahmte Abkürzung „N“ gemäß RW 30.04.21) wenige Sekunden vor 19:33 Uhr. Die blaue, strichlierte Linie symbolisiert den Fahrtverlauf von Z 47395. Die untere waagrechte rote Linie zeigt den Stillstand des Zuges im Bf Schleinbach (rot umrahmte Abkürzung „SNB“ gemäß RW 30.04.21) um ca. 19:43 Uhr.
