# Untersuchungsbericht

Zusammenprall Z 5517 mit Klein-LKW auf EK km 11,771 zwischen Hst Musau  
und Hst Pflach am 10. Dezember 2021

GZ: 2022-0.789.225

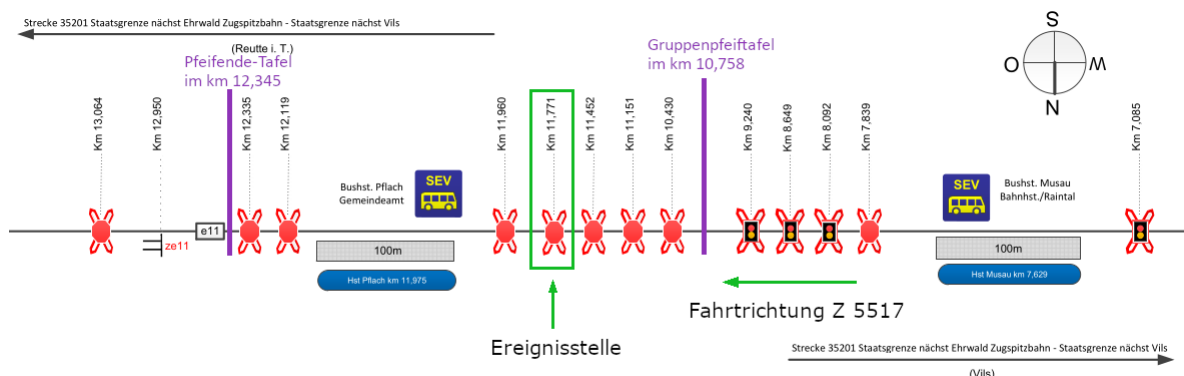
Abbildung 7 Ausschnitt Lageskizze Bf Vils

In Abbildung 7 ist der Bereich zwischen km 7,085 bis 13,064 aus der Lageskizze für den Bf Vils zu sehen. Die Ereignisstelle auf der EK im km 11,771 wurde grün eingerahmt. Die Fahrtrichtung von Z 5517 wurde mit einem grünen Pfeil eingezeichnet. Die für Z 5517 wesentliche Gruppenpfeiftafel und die Pfeifende-Tafel wurde gemeinsam mit deren kilometrischen Lage violett eingezeichnet. Im Summe sind in diesem Ausschnitt acht von zehn nicht technisch gesicherten EK aus dem Gemeindegebiet Pflach zu sehen (EK km 10,430 – EK km 13,064). Der gesamte EK Bestand des Gemeindegebietes ist in Abbildung 8 ersichtlich.

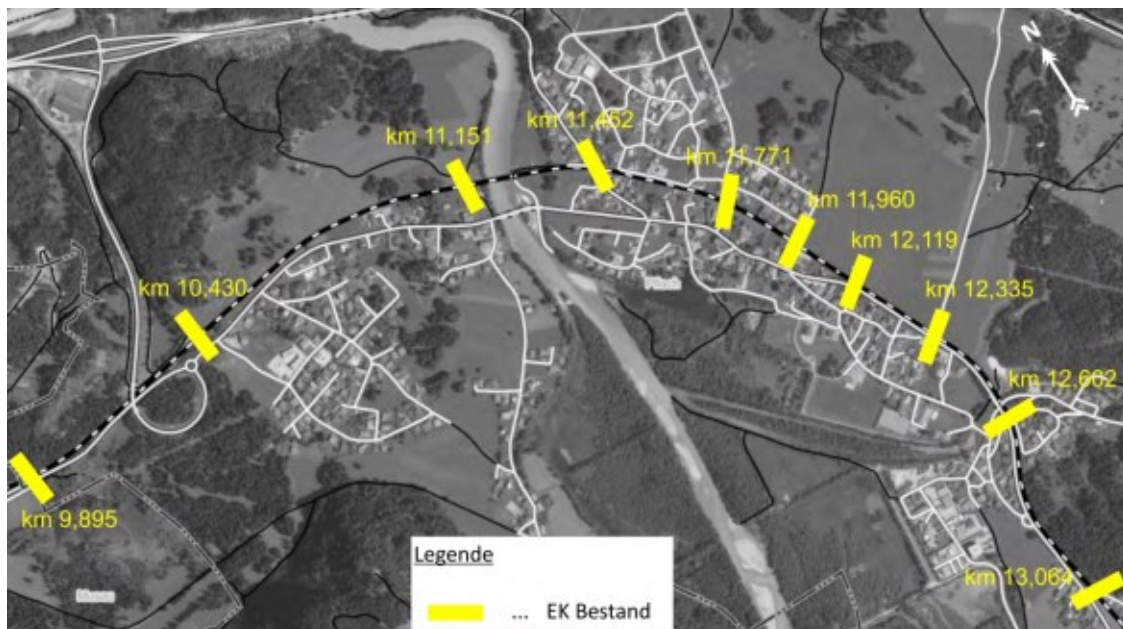
Abbildung 8 EK Bestand Gemeindegebiet Pflach

Die EK km 9,895 wurde bereits gesperrt und die EK km 12,602 wurde bereits rückgebaut. Aus diesen Gründen sind die beiden EK in der Lageskizze in Abbildung 7 nicht mehr zu finden.

Im gesamten Gemeindegebiet Pflach gibt es, wie unter Abbildung 8 ersichtlich, in Summe 10 EK (allesamt nicht technisch gesichert). Insgesamt kam es seit 2010 auf diesen EK zu fünf Zusammenprallen mit Straßenverkehrsteilnehmer:innen, wobei sich diese fünf Zusammenpralle auf zwei EK aufteilen.<sup>[32]</sup>

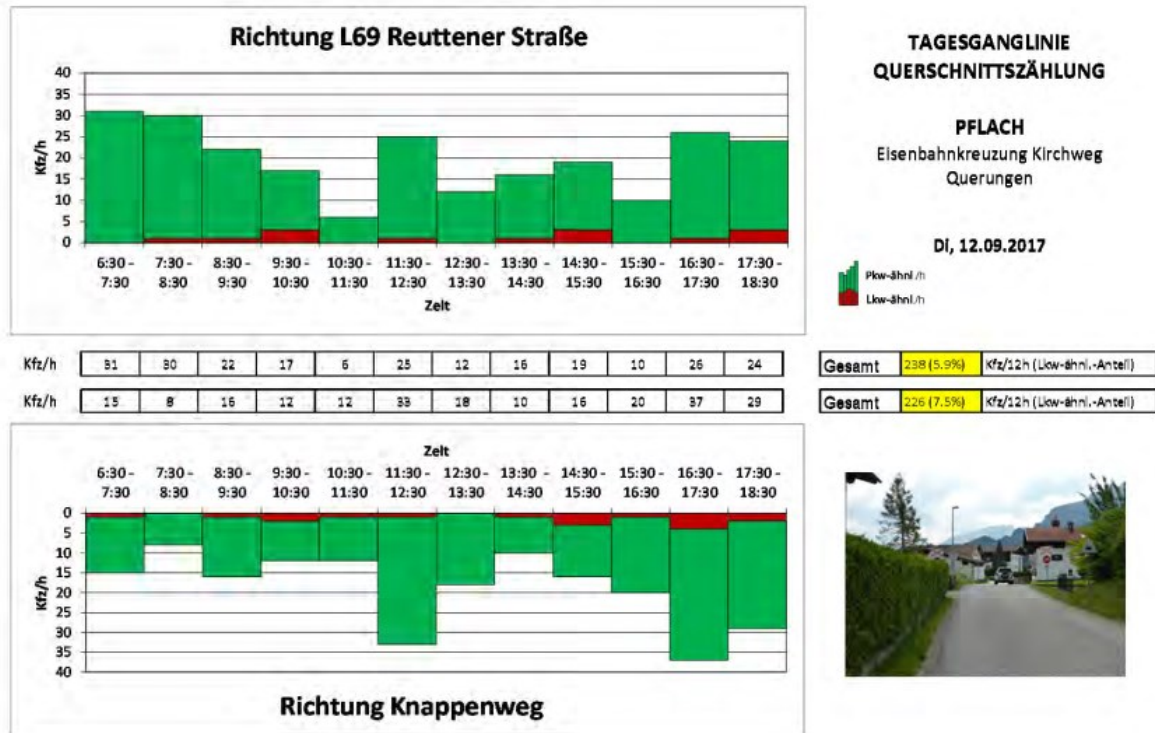
Abbildung 9 Querschnittszählung EK km 11,771

In Abbildung 9 sind die Ergebnisse der Querschnittszählung in Form von Diagrammen zu sehen. In Summe wurde die EK in Richtung Reuttener Straße (Fahrtrichtung des verunfallten Klein-LKW) innerhalb von den 12 Stunden von 238 Straßenverkehrsteilnehmer:innen überquert, wobei PKW den Großteil der Überquerungen ausmachten (94,1 %). Von LKW wurde die EK nur 14-mal überquert (5,9 %). Der meiste Verkehr fand dabei von 06:30 Uhr – 08:30 Uhr bzw. von 16:30 Uhr – 18:30 Uhr statt. Zu begründen ist dies wahrscheinlich durch den Berufsverkehr der Anwohner:innen.

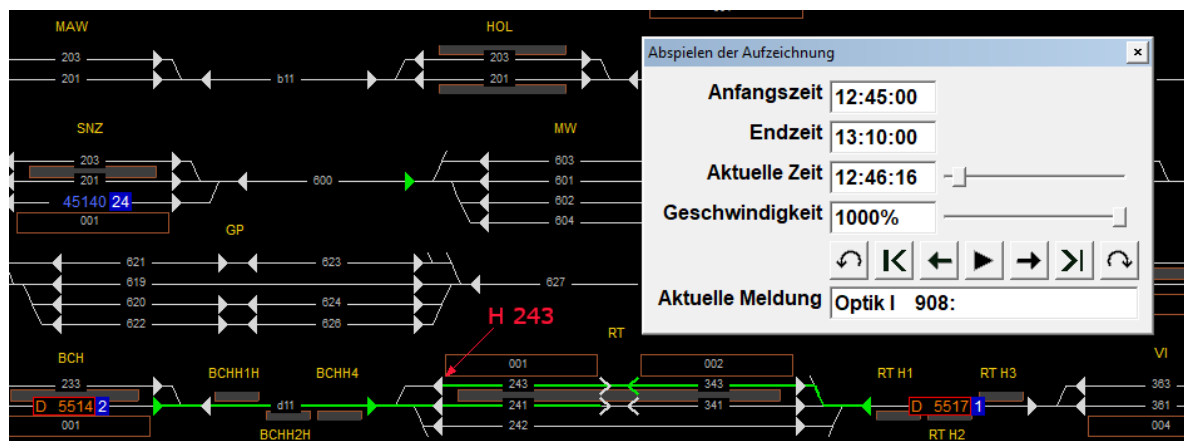
Abbildung 12 Betriebliche Situation um 12:46:16 Uhr

Abbildung 12 zeigt einen Ausschnitt aus dem ARAMIS Streckenspiegel. Für den Vorfall relevant ist dabei nur der untere Teil der Abbildung. Die Abkürzung (rechts unten in der Abbildung zu sehen) „VI“ steht für Vils, „RT H3“ für Ulrichsbrücke-Füssen, „RT H2“ für Musau, „RT H1“ für Pflach und „RT“ für Reutte in Tirol. Rechts unten ist Z 5517 zu sehen. Die „1“ rechts neben der Zugnummer bedeutet, dass Z 5517 mit ca. einer Minute Verspätung gegenüber der Regelfahrplanzeit unterwegs war. Auf dieser schematischen Darstellung ist es so dargestellt, als hätte sich Z 5517 zu diesem Zeitpunkt (12:46:16 Uhr) auf Höhe der Hst Musau befunden. Tatsächlich befand sich der Zug zu diesem Zeitpunkt zwischen dem Bf Vils und der Hst Ulrichsbrücke-Füssen. Die Fahrstraße war für Z 5517 bis in den Bf Reutte in Tirol, über den Bahnhofgleisabschnitt 243, zum Ausfahrtsignal „H 243“ gestellt. Ersichtlich ist das an der oberen grünen Linie bis zum Ausfahrtsignal „H 243“ (mit rotem Pfeil gekennzeichnet).

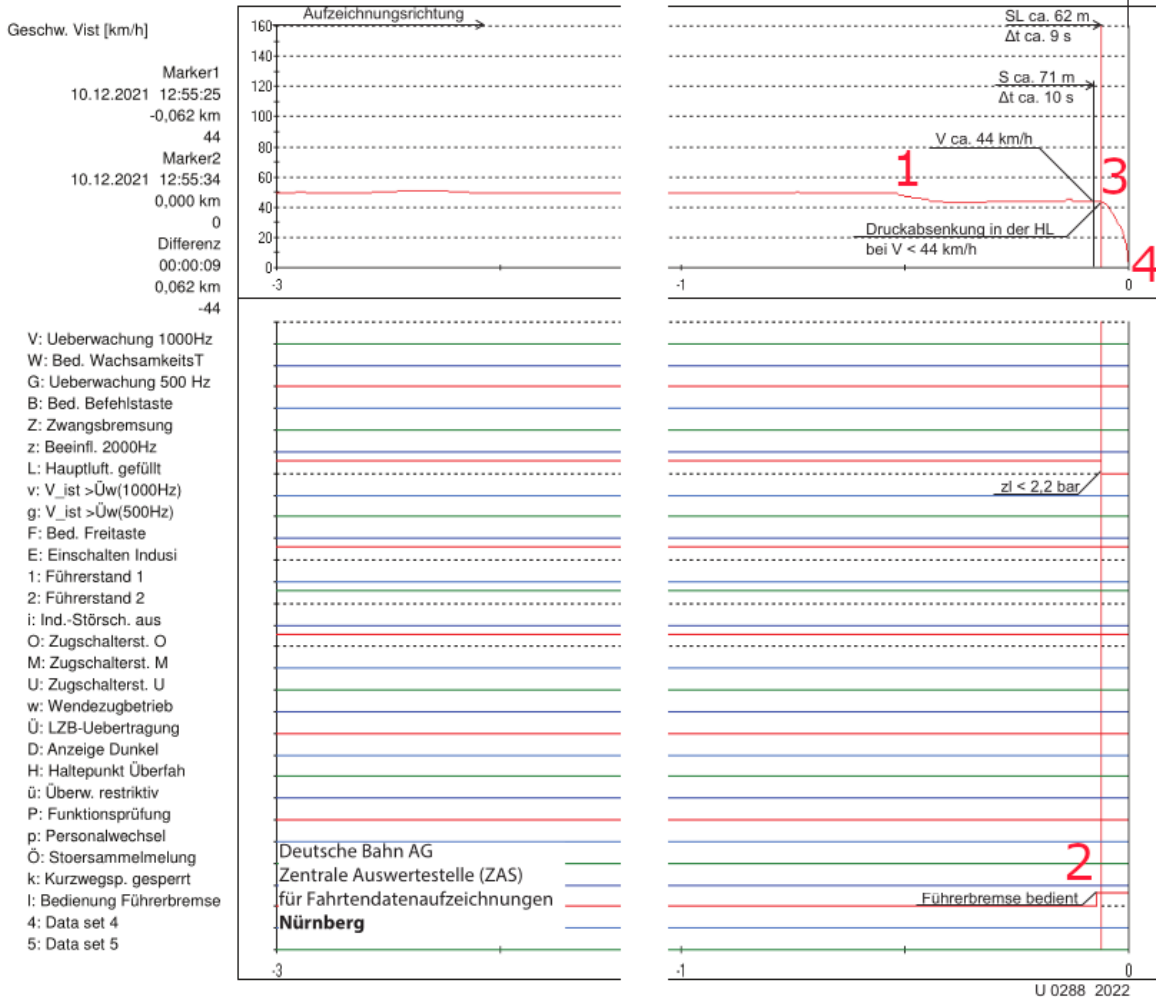
Abbildung 13 Auswertung Registriereinrichtung Tfz 94 80 2442 226-3

Die Auswertung der Registriereinrichtung wurde von der zentralen Auswertestelle für Fahrdatenaufzeichnungen des EVU erstellt. Abbildung 13 zeigt im oberen Diagramm den Geschwindigkeitsverlauf (Y-Achse) vor, während und nach dem Zusammenprall von Z 5517 mit einer roten Linie. Auf der X-Achse ist der zurückgelegte Weg in km angegeben. Hier wurde im Sinne der Übersichtlichkeit die Kilometrierung in der Auswertung vom EVU, nach dem Stillstand (12:55:34 Uhr) infolge des Zusammenpralls, auf „Null“ gesetzt (normiert). Folgend werden die eingezeichneten roten Ziffern (1-4) beschrieben.

Folgende zusätzliche Informationen sind aus der unteren Grafik von Abbildung 13 abzulesen: Die Indusi (PZB 90) war dauerhaft eingeschaltet. Bedient wurde Z 5517 vom Führerstand 2 aus. Während der Fahrt war die Zugschalterstellung „O“ aktiv.
