# Untersuchungsbericht

Entgleisung Z 91005 im Bf St. Valentin am 30. Oktober 2020

GZ: 2022-0.928.102

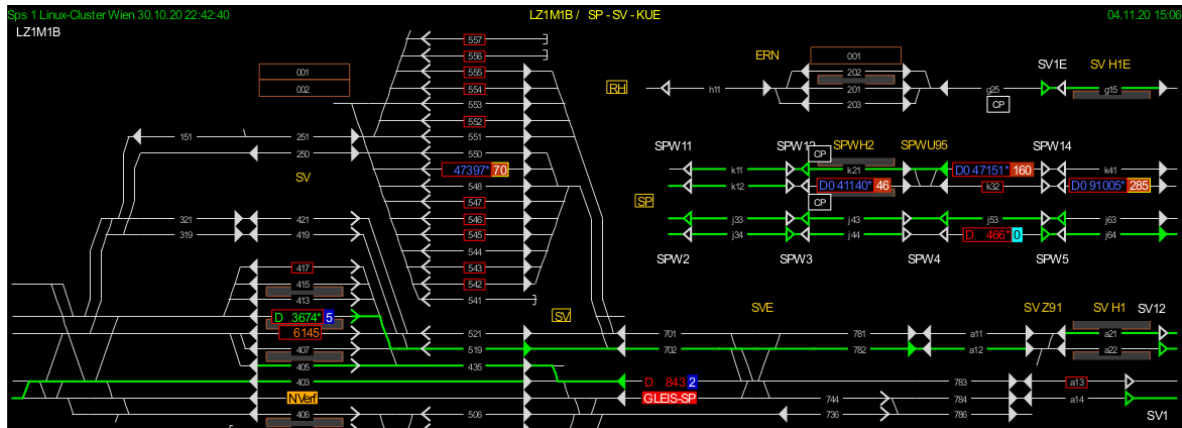
Abbildung 9 Betriebliche Situation um 22:42:40 Uhr

Zu diesem Zeitpunkt ist Z 91005 rechts mittig in Abbildung 9 vor dem „Halt“ zeigenden Einfahrtsignal „A“ zu sehen. Eine Fahrstraße in den Bf St. Valentin war hier noch nicht eingestellt. Links im unteren Bereich ist Z 3674 im Bf St. Valentin zu sehen. Aufgrund der Einfahrt dieses Zuges, signalisierte das Einfahrtsignal „A“ für Z 91005 noch „Halt“.

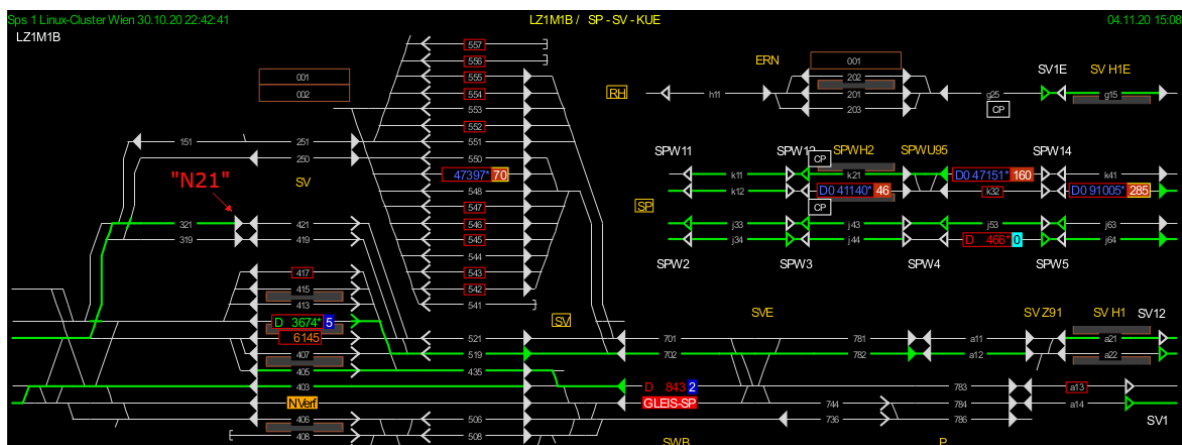
Abbildung 10 Betriebliche Situation um 22:42:41 Uhr

Das Einfahrtsignal „A“ zeigt nun einen „Freibegriff“. Erkennbar ist dieser Umstand an dem nun grün gefärbten Dreieck (zuvor weiß). Eine taugliche Fahrstraße ist bis zum Zwischensignal „N21“ (links in Abbildung 10 mit einem roten Pfeil gekennzeichnet) gestellt.

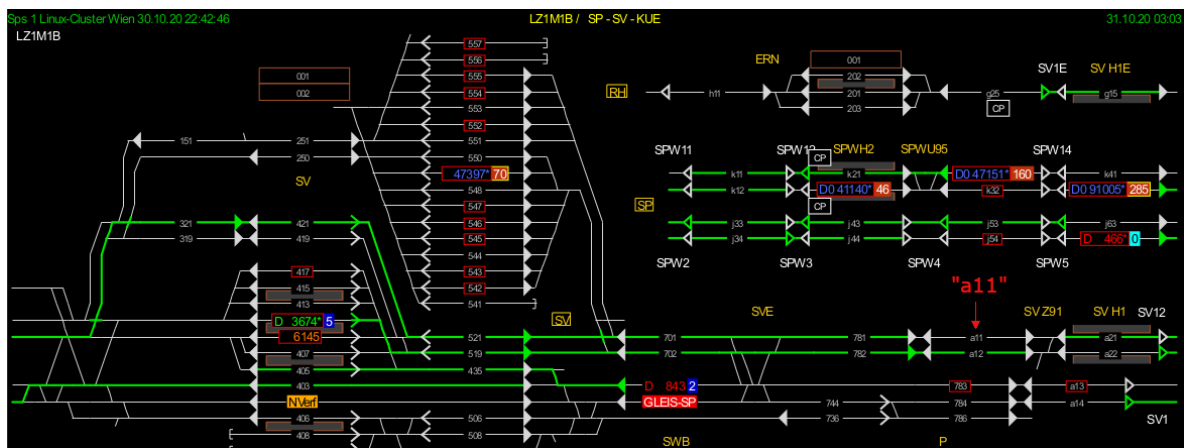
Abbildung 11 Betriebliche Situation um 22:42:46 Uhr

Eine taugliche Fahrstraße ist nun über das Zwischensignal „N21“ hinaus, bis vor Gleisabschnitt „a11“ (rechts in Abbildung 11 mit einem roten Pfeil gekennzeichnet) eingestellt.

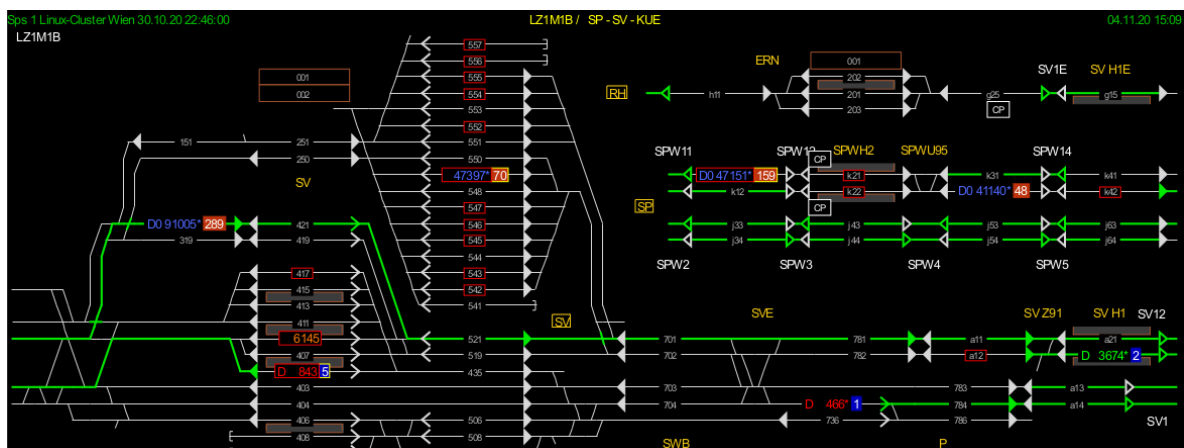
Abbildung 12 Betriebliche Situation um 22:46:00 Uhr

Z 91005 hat den Streckenabschnitt „k42“ mit einem Teil des Zuges verlassen, ist am Einfahrsignal „A“ vorbeigefahren und befindet sich zwischen dem Einfahrsignal „A“ und dem Zwischensignal „N21“. Der hintere Teil des Zuges befindet sich noch im Streckenabschnitt „k42“. Erkennbar ist das an der roten Umrahmung von „k42“ (rechts in Abbildung 12). Die taugliche Fahrstraße geht nun über den Gleisabschnitt „a11“ hinaus.

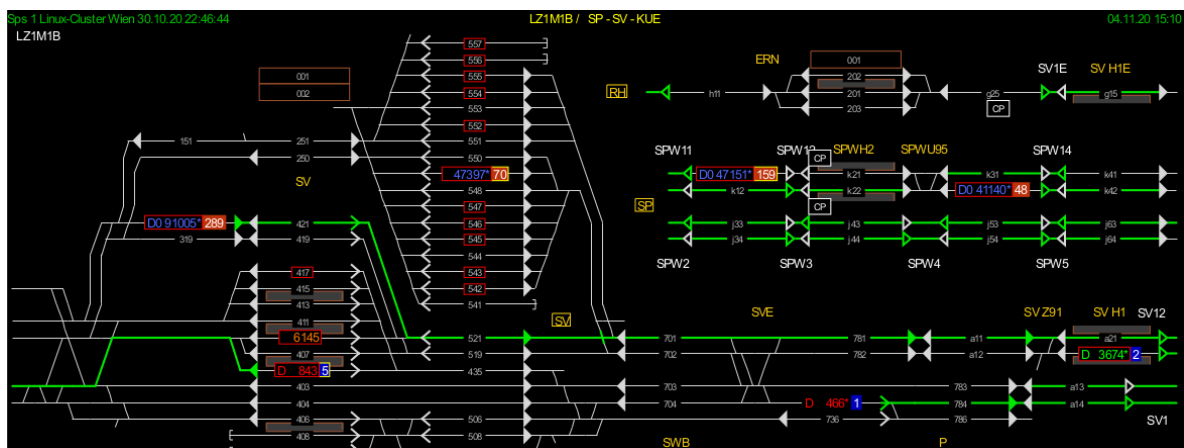
Abbildung 13 Betriebliche Situation um 22:46:44 Uhr

Zu diesem Zeitpunkt (vgl. Abbildung 13) hat Z 91005 das Einfahrsignal „A“ zur Gänze passiert und wird rot umrahmt dargestellt. Das bedeutet, dass sich der gesamte Zug zwischen dem Einfahrsignal „A“ und dem Zwischensignal „N21“ befindet.

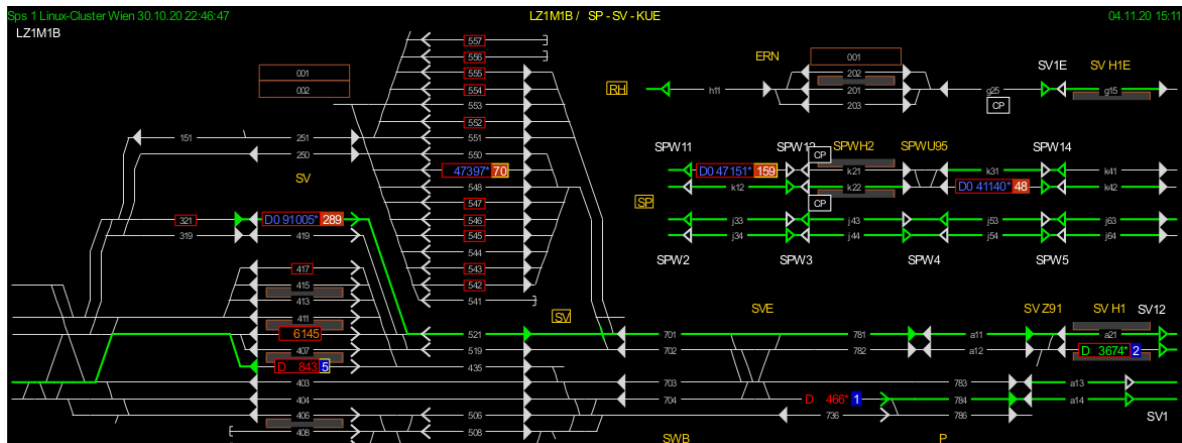
Abbildung 14 Betriebliche Situation um 22:46:47 Uhr

Z 91005 befindet sich nun, wie in Abbildung 14 zu sehen, mit dem vorderen Teil des Zuges zwischen dem Zwischensignal „N21“ und dem Schutzsignal „Sch421R“ (Gleisabschnitt „421“) und mit dem hinteren Teil des Zuges in Gleisabschnitt „321“. Dass Z 91005 den Gleisabschnitt „321“ noch nicht vollständig verlassen hat, ist wieder an der roten Umrahmung von „321“ erkennbar.
