# Untersuchungsbericht

Verletzung von Personen durch Schienenfahrzeuge im Bahnhof Kirchstetten  
am 12. Jänner und 03. März 2017

GZ.: 2021-0.110.589

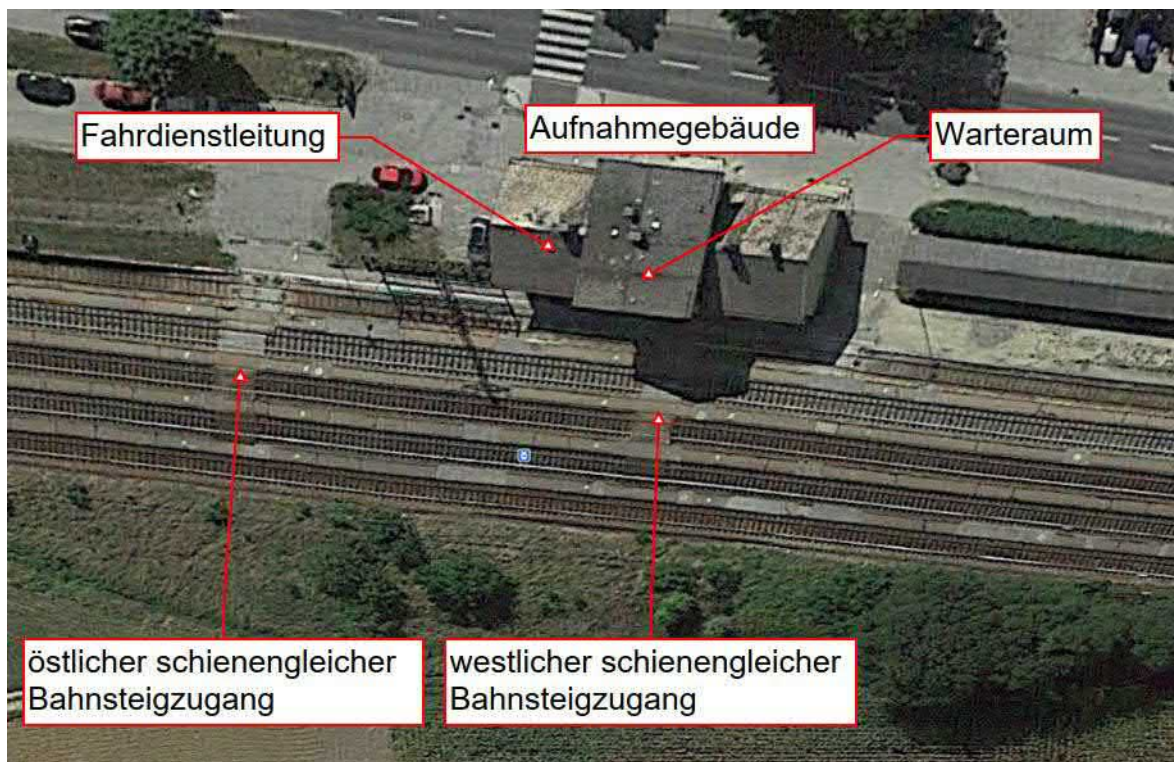
Abbildung 2 Draufsicht Bf Kirchstetten

Abbildung 2 zeigt eine Draufsicht des Bf Kirchstetten, in der die Örtlichkeiten der beiden schienengleichen Bahnsteigzugänge mit roten Pfeilen und Textfeldern beschrieben sind. Links befindet sich der östliche und rechts der westliche schienengleiche Bahnsteigzugang. Des Weiteren ist mittig oben das Aufnahmegebäude zu sehen, in welchem in der linken

Seite die Fahrdienstleitung und mittig der Warteraum untergebracht sind (rote Pfeile). Alle fünf Gleise des Bf Kirchstetten sind in dieser Draufsicht erkennbar.

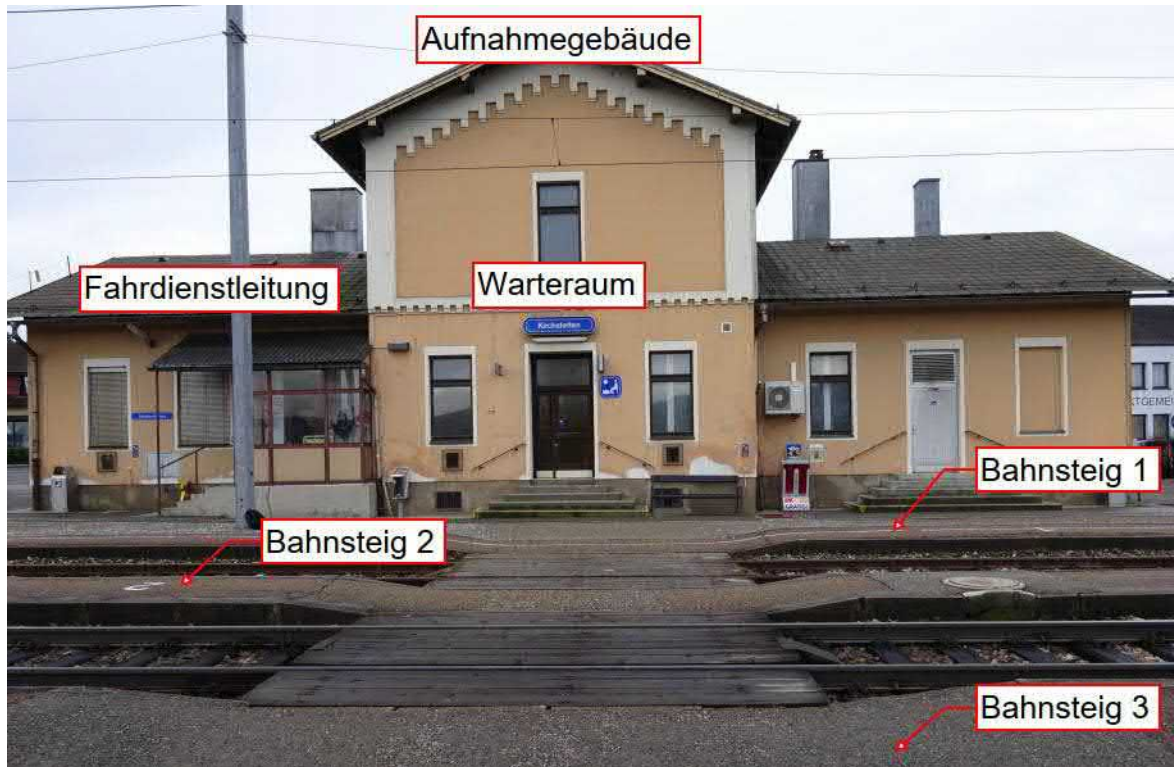
Abbildung 3 Aufnahmegebäude des Bf Kirchstetten (schienenseitig)

Abbildung 3 zeigt das Aufnahmegebäude (schienenseitig). Links im Aufnahmegebäude ist die Fahrdienstleitung und mittig der Warteraum für die Bahnbenützenden untergebracht. Des Weiteren sind in der Abbildung 3 die jeweiligen Bahnsteige markiert und mit Textfeldern beschrieben. Diese Aufnahme entstand nach dem Abtrag vom Ladegleis 5. Sichtbar sind hier nur Gleis 1 (Vordergrund) und Gleis 3 (Hintergrund).

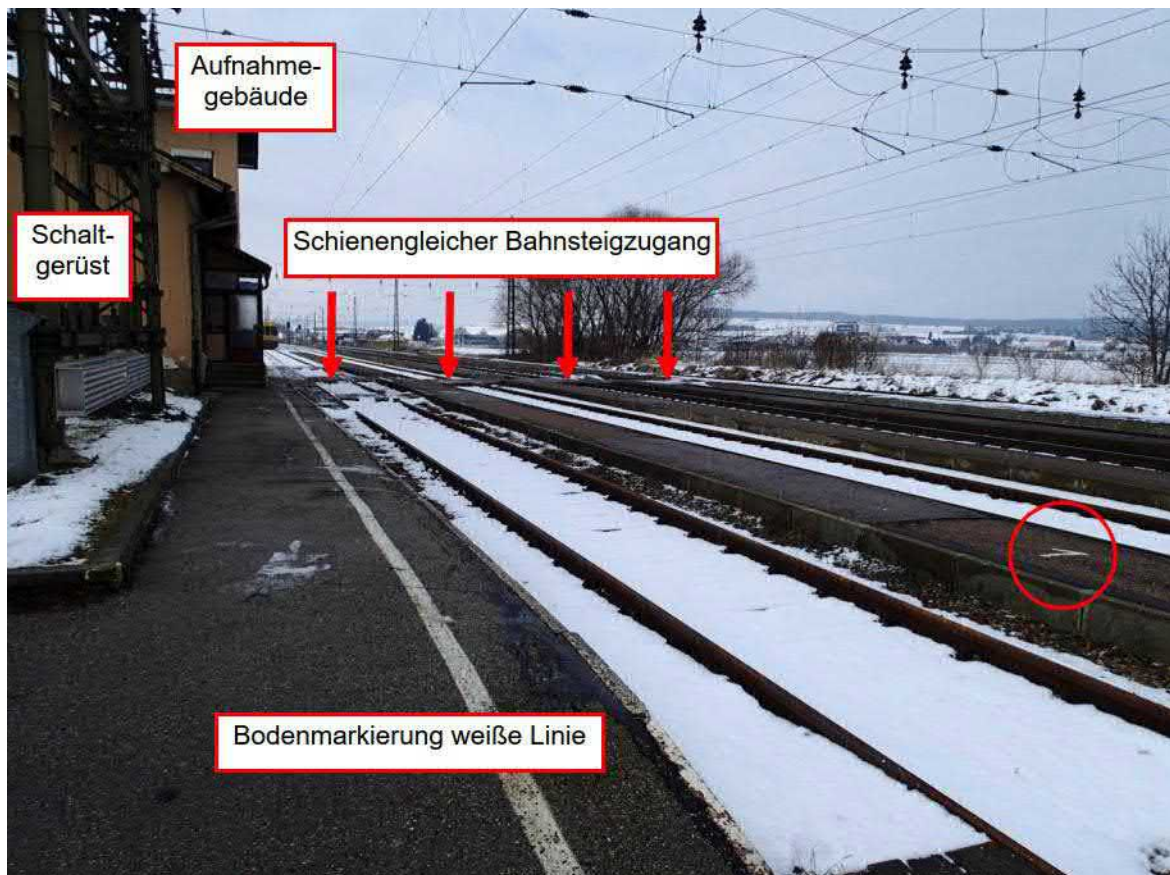
Abbildung 4 Bf Kirchstetten Blick Richtung St. Pölten

Im Bf Kirchstetten sind vier Bahnsteige mit einer Breite von ca. 160 cm [11] und einer Kantenhöhe von 15 cm [42][8] als Mittelbahnsteige angeordnet. Die Nummerierung der Bahnsteige erfolgte durch arabische Ziffern, aufgetragen mit weißer Farbe auf der Bahnsteigoberfläche (siehe Abbildung 4 und Abbildung 5). Da gemäß RW 01.06 Pkt. 6.5 Abs. 3 der Aufenthaltsbereich einen Mindestabstand von 2,5 m zur Gleisachse erfordert ( $120 < v \leq 160$  km/h), die Mindestbreite des Aufenthaltsbereichs pro Richtung von je 80 cm (insgesamt 160 cm, RW 01.06 Pkt. 6.5 Abs. 4) erfordert, die Mittelbahnsteige jedoch nur 160 cm Gesamtbreite aufweisen, ist das Anbringen von Sicherheitslinien nicht möglich. Die Bahnsteige sind über zwei schienengleiche Bahnsteigzugänge verbunden. Diese führen über das Nebengleis 5, den Hauptgleisabschnitt 3 und den beiden durchgehenden Hauptgleisen 1 und 2. Ein westlicher schienengleicher Bahnsteigzugang befindet sich in km 43,559 im Nahbereich der Fahrdienstleitung und des Warteraumes des Aufnahmegebäudes. Ein zweiter schienengleicher Bahnsteigzugang liegt im km 43,517 und ist daher 42 m östlicher vom ersten Bahnsteigzugang angeordnet. Beide schienengleichen Bahnsteigzugänge müssen vor dem Halten der einfahrenden Züge befahren werden. Auf keinem Bahnsteig gibt es das Signal „Haltepunkt“.

Die Bahnsteige 1, 2, 3 und 4 verfügen über keine Bodenmarkierungen, die den Gefahrenraum bzw. den Aufenthaltsbereich kennzeichnen [7][8]. Zur Kennzeichnung der Bahnsteige mit der Bahnsteignummer ist eine weiße Ziffer als Bodenmarkierung nahe dem schienengleichen Zugang angebracht. Eine Kennzeichnung mit Bahnsteigtafeln (weiße Ziffern auf blauem Grund) ist an keinem der Bahnsteige vorhanden. In unmittelbarer Nähe des Aufnahmegebäudes befinden sich Beleuchtungskörper, die Mittelbahnsteige selbst verfügen über keine separate Beleuchtung. Vor dem Aufnahmegebäude (gleisseitig) gibt es einen Beleuchtungskörper mit zwei Neonröhren, welche ca. 3 m über dem Boden an der Fassade des Aufnahmegebäudes montiert ist. Zusätzlich gibt es ca. 15 m entfernt

Abbildung 4 wurde auf Höhe des Schaltgerüsts in Blickrichtung St. Pölten aufgenommen. In dieser Abbildung ist der westliche schienengleiche Bahnsteigzugang im km 43,559 im Bf Kirchstetten ersichtlich. Im linken Bereich der Aufnahme ist das Schaltgerüst und das Aufnahmegebäude sowie die Bodenmarkierung in Form einer weißen Linie zu sehen. Im rechten Bereich der Aufnahme kann man den Bstg 1 (Kennzeichnung rot eingekreist) erkennen. Hier ist das Ladegleis 5 (im Vordergrund) noch zu sehen.

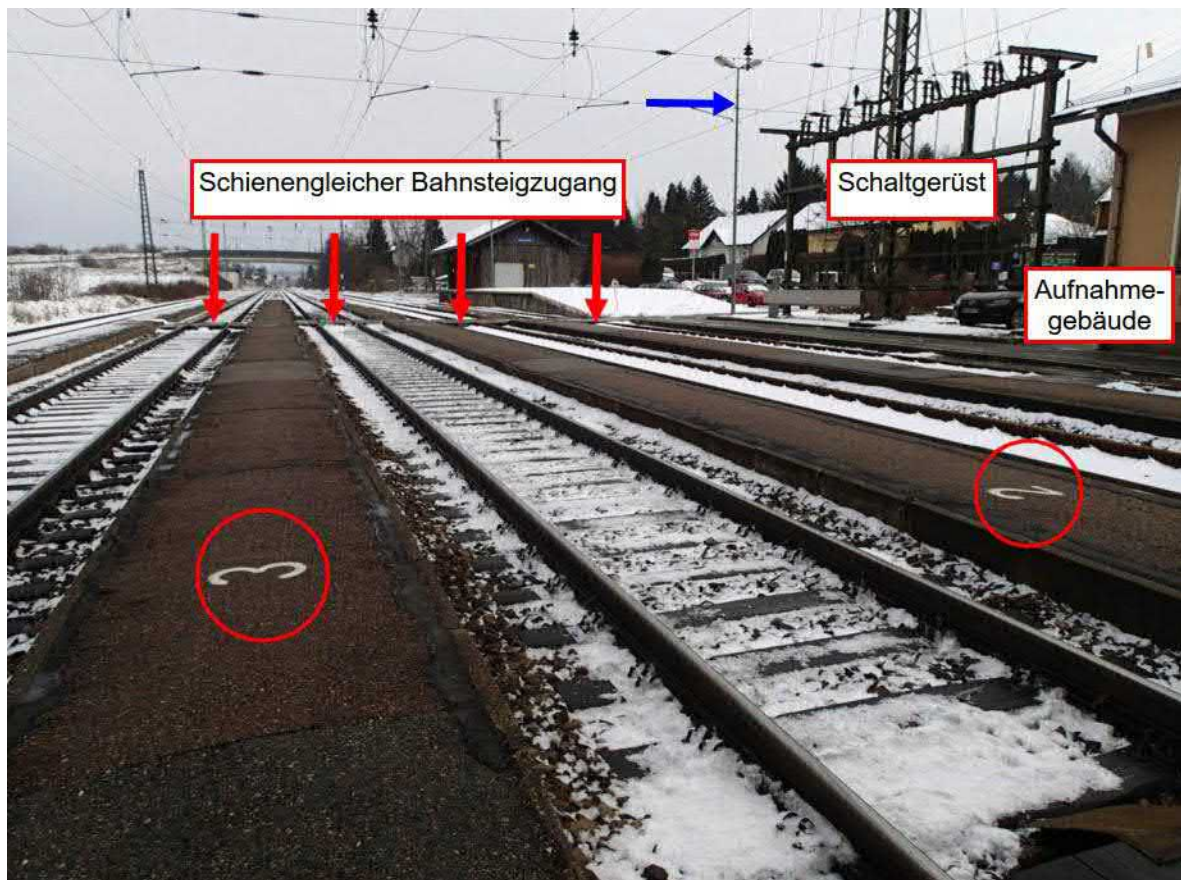
Abbildung 5 Bf Kirchstetten Blick Richtung Wien

Abbildung 5 wurde auf Höhe des westlichen schienengleichen Bahnsteigzugangs im km 43,559 in Blickrichtung Wien aufgenommen. In dieser Abbildung ist der östliche schienengleiche Bahnsteigzugang im km 43,517 im Bf Kirchstetten zu sehen. Links in der Aufnahme ist Bahnsteig 3 (Kennzeichnung rot eingekreist), rechts Bahnsteig 2 (Kennzeichnung rot eingekreist), sowie das Schaltgerüst ersichtlich. Rechts in der Abbildung ist ein Teil des Aufnahmegebäudes sowie eine der oben erwähnten Mastleuchte (blauer Pfeil) neben dem Schaltgerüst abgebildet.

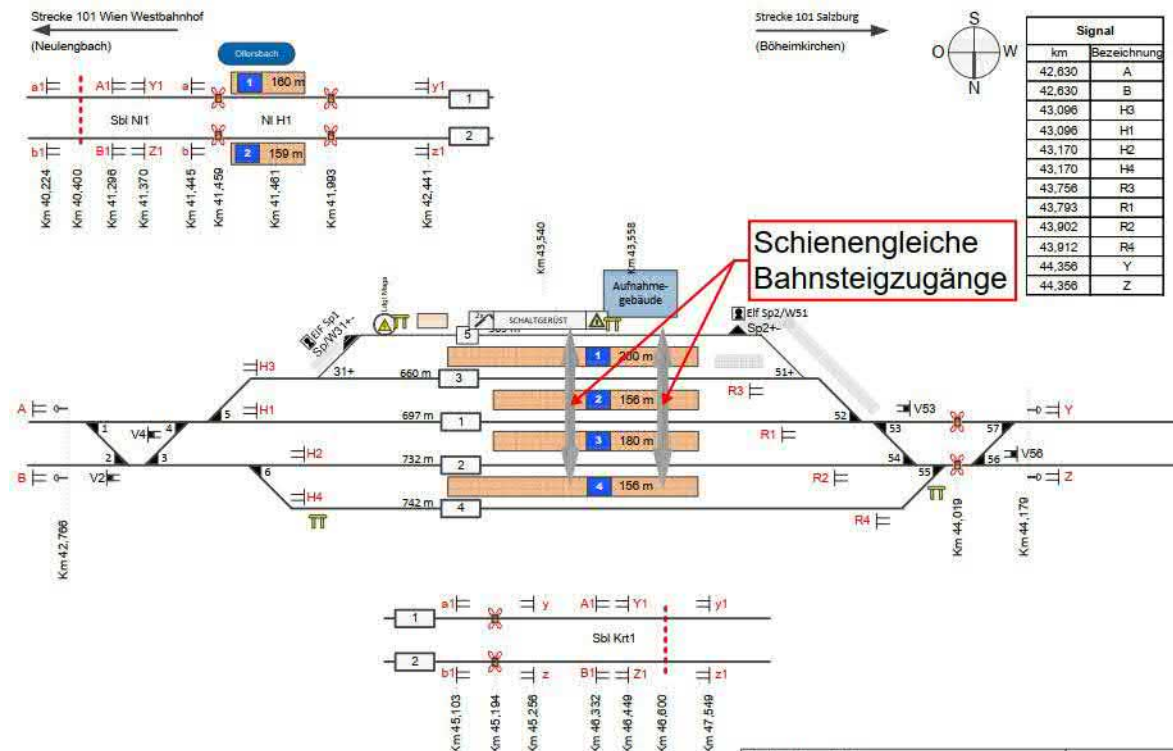
Abbildung 6 Lageskizze Bf Kirchstetten

Abbildung 6 zeigt eine nicht maßstabsgetreue Lageskizze des Bf Kirchstetten. Die Skizze zeigt die fünf Gleise des Bf Kirchstetten. Zwei Gleise sind als durchgehende Hauptgleise ausgeführt. Des Weiteren zeigt die Skizze die beiden schienengleichen Bahnsteigzugänge, welche in dieser Abbildung hervorgehoben wurden (rote Pfeile). Der in Abbildung 6 linke schienengleiche Bahnsteigzugang im km 43,517 wird im Bericht als östlicher schienengleicher Bahnsteigzugang bezeichnet. Der rechte schienengleiche Bahnsteigzugang im km 43,559 wird im Bericht als westlicher schienengleicher Bahnsteigzugang bezeichnet. Des Weiteren ist in der Abbildung schematisch die Lage der Bahnsteige und der Signale zu erkennen. Ebenfalls eingezeichnet sind das Aufnahmegebäude im km 43,558 und die Weichen des Bf Kirchstetten.

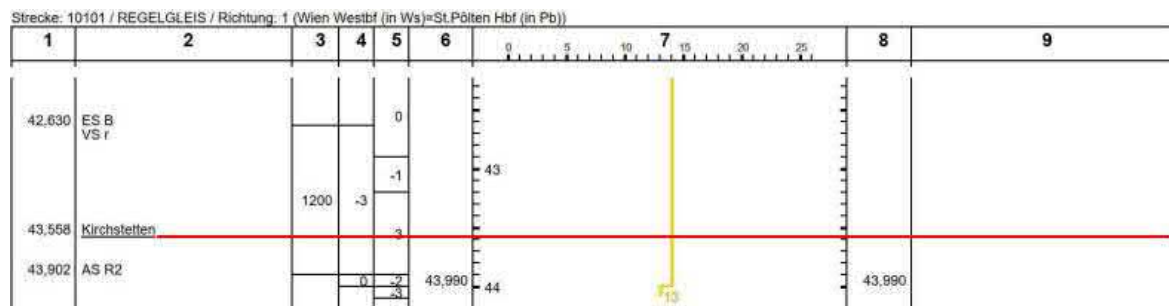
Abbildung 9 Auszug aus dem VzG

Abbildung 9 zeigt einen Auszug aus dem VzG [45] Richtung 1 (Wien Westbahnhof = St Pölten). Mit einer roten waagrechten Linie wurde die Örtlichkeit der Vorfälle im Bf Kirchstetten markiert. Anhand der gelben senkrechten Linie ist beim Schnittpunkt mit der roten Linie an der Skala der Spalte 7 der Wert 14 abzulesen, der eine Höchstgeschwindigkeit von 140 km/h repräsentiert (Faktor 10).

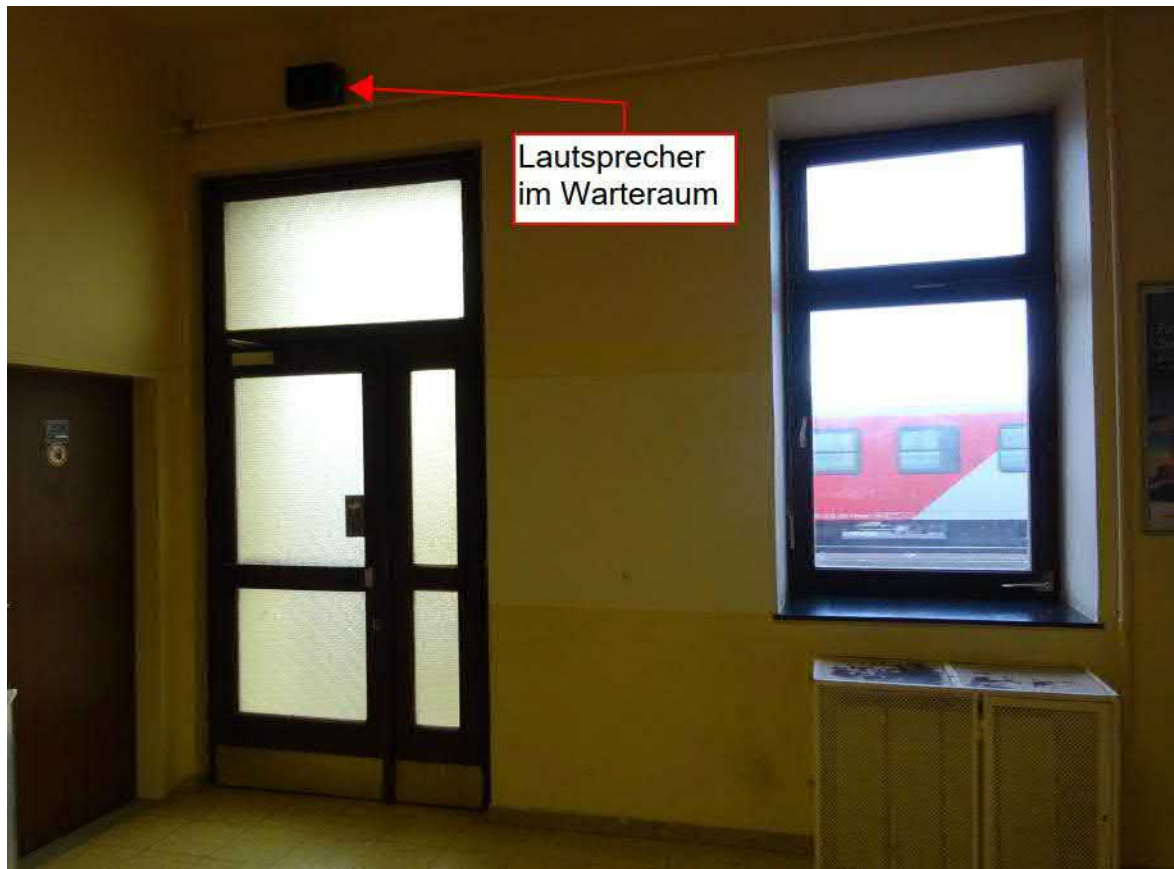
Abbildung 14 Anbringungsart des Lautsprechers im Warteraum

Abbildung 14 zeigt den Ausgang des Warteraums. Auf diesem Bild sieht man die Anordnung der Tür und des Fensters in Blickrichtung der Gleise bzw. Bahnsteige, wobei die Füllung der Türe, des Seitenteils und der Fixverglasung oberhalb der Türe aus einem grob strukturierten und leicht getönten Transparenzmaterial besteht. Der Montageort des Lautsprechers befindet sich oberhalb der Tür (roter Pfeil).

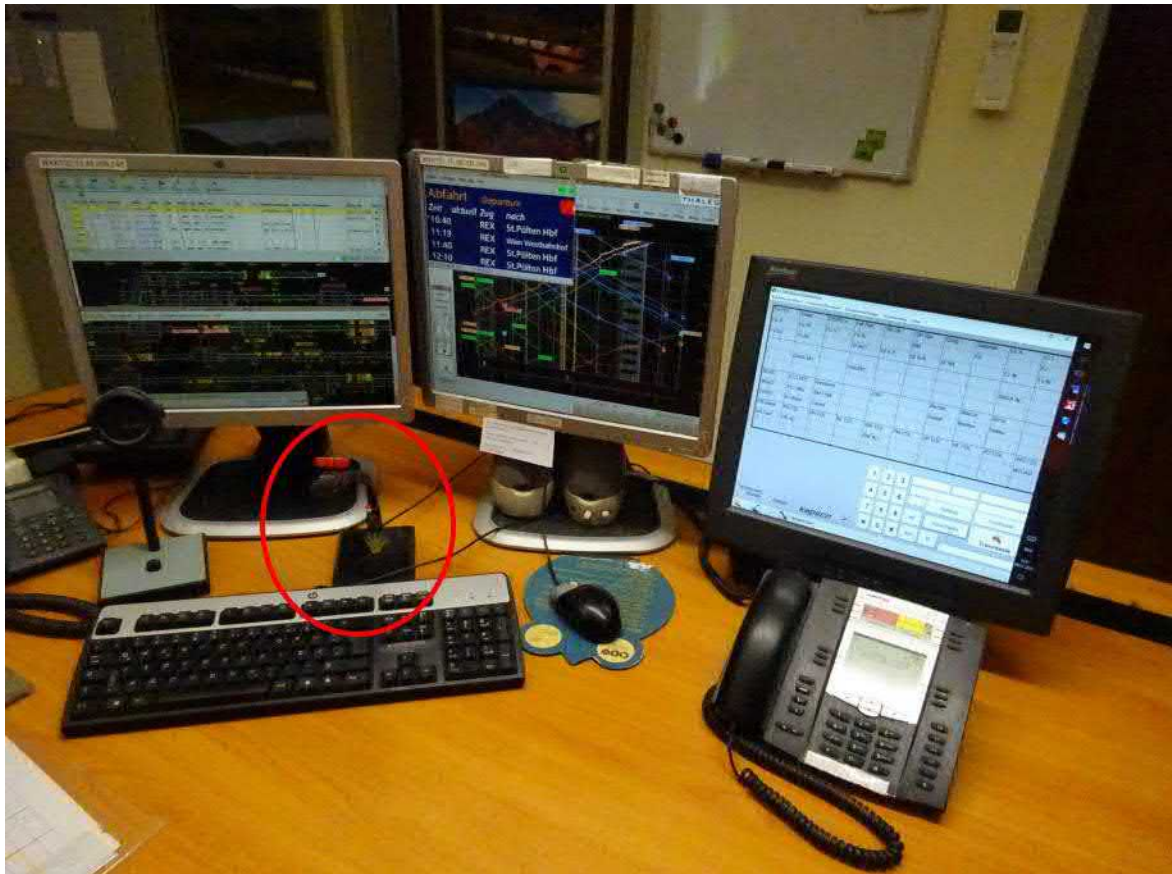
Abbildung 16 Mikrophon der Lautsprecheranlage

Die AAE am Bf Kirchstetten ist so eingestellt, dass sie sich um ca. 22:30 Uhr ausschaltet und um ca. 04:00 Uhr wieder einschaltet [16][52]. Grund dafür ist die Lärmbelastung der Anrainer durch Ansage der Durchfahrtszüge in dem zuvor genannten Zeitraum. Wenn eine Kundeninformation erforderlich ist, werden diese Ansagen von dem/der diensthabenden Fdl oder der AAE angesagt.

Abbildung 16 zeigt einen Teilbereich des Arbeitsplatzes der Fahrdienstleitung. Im Bild sieht man das Mikrophon (rot eingekreist), welches von dem/der FdI für die Ansagen für die Bahnbenützenden verwendet wird. Die Ansagen sind über die zuvor beschriebenen Lautsprecher (Abbildung 13 und Abbildung 15) hörbar.

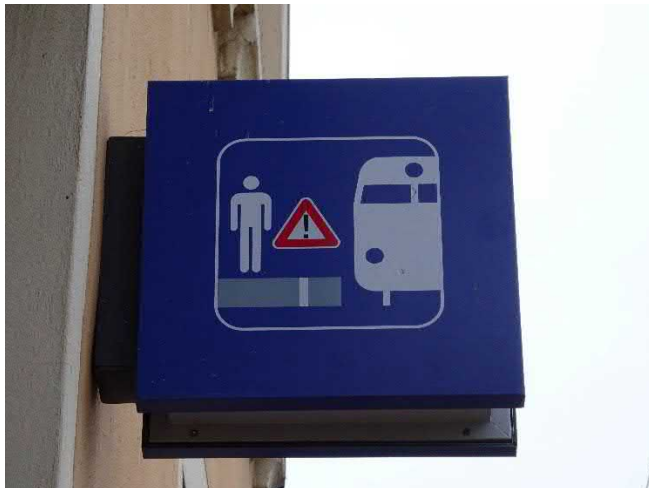
Abbildung 21 Hinweistafel weiße Sicherheitslinie (Bodenmarkierung)

Abbildung 21 zeigt die Hinweistafel welche beim Ein- bzw. Ausgang vom Warteraum in einer Höhe von ca. 2,2 m angebracht war [11]. Auf dieser Tafel ist auf blauem Grund ein weißer, quadratischer und an den Ecken abgerundeter Rahmen zu sehen. Links im Rahmen eine Person und rechts ein Zug von vorne schematisch dargestellt. Im linken unteren Bereich sieht man den Bahnsteig (grau) und die weiße Sicherheitslinie. Über dieser weißen Linie ist ein dreieckiges, rot gerahmtes Gefahrenzeichen mit schwarzem Rufzeichen zu sehen.

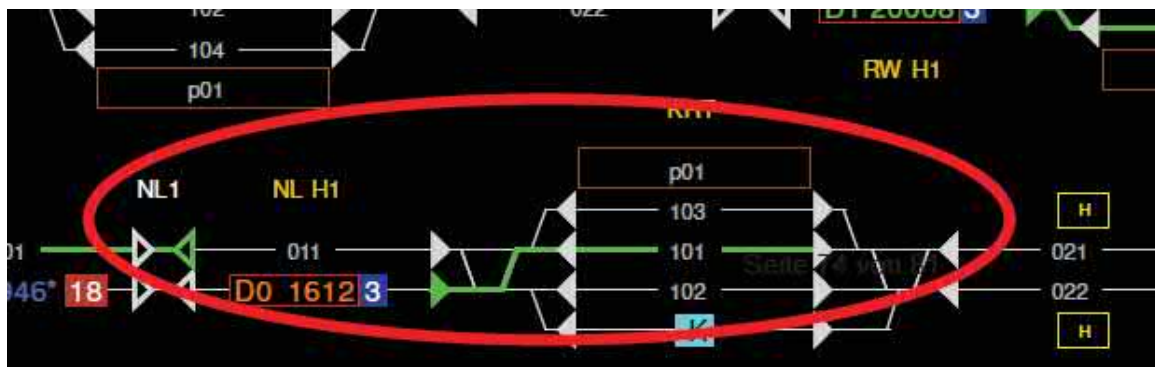
Abbildung 22 ARAMIS Streckenspiegel; 12. Jänner 2017; 08:12:46 Uhr / Z 1612

Abbildung 22 zeigt um 08:12:46 Uhr die gestellte Fahrstraße (grün eingefärbt) im Bereich des Bf Kirchstetten für Z 1612 („D0 1612“), welche vom Streckengleis 2 auf das Bahnhofgleis 1 gestellt war [51]. Die hinter der Zugnummer 1612 indizierte Ziffer 3 weist auf die dreiminütige Verspätung des Z 1612 hin (weiß auf blauem Hintergrund).

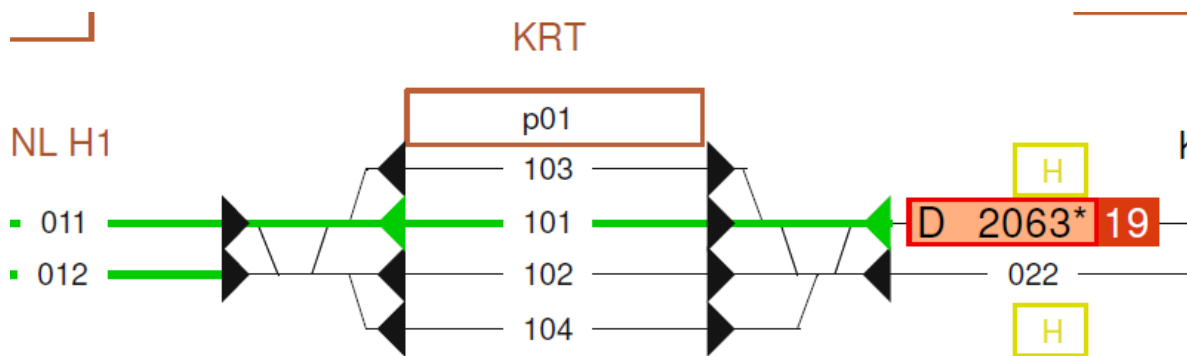
Abbildung 25 ARAMIS Streckenspiegel; 03. März 2017; 23:35:51 Uhr / Z 2063

Abbildung 25 zeigt, dass um 23:35:51 Uhr für Z 2063 eine gestellte Fahrstraße (grün eingefärbt) vom Streckengleis 1 auf Bahnhofsgleis 1 gestellt war [50]. Die Abkürzung KRT kennzeichnet den Bf Kirchstetten. Die Bezeichnung „D 2063\*“ steht für Z 2063 und zeigt in welchem Abschnitt sich der Zug gerade befindet. Die hinter der Bezeichnung angezeigte Zahl 19 weist auf die 19-minütige Verspätung des Z 2063 hin (weiß auf orangem Hintergrund).
