Untersuchungsbericht

Kollision Z 29795 mit Z 47001 im Bf Wien Süßenbrunn
am 20. März 2017
GZ.: 2021-0.336.365

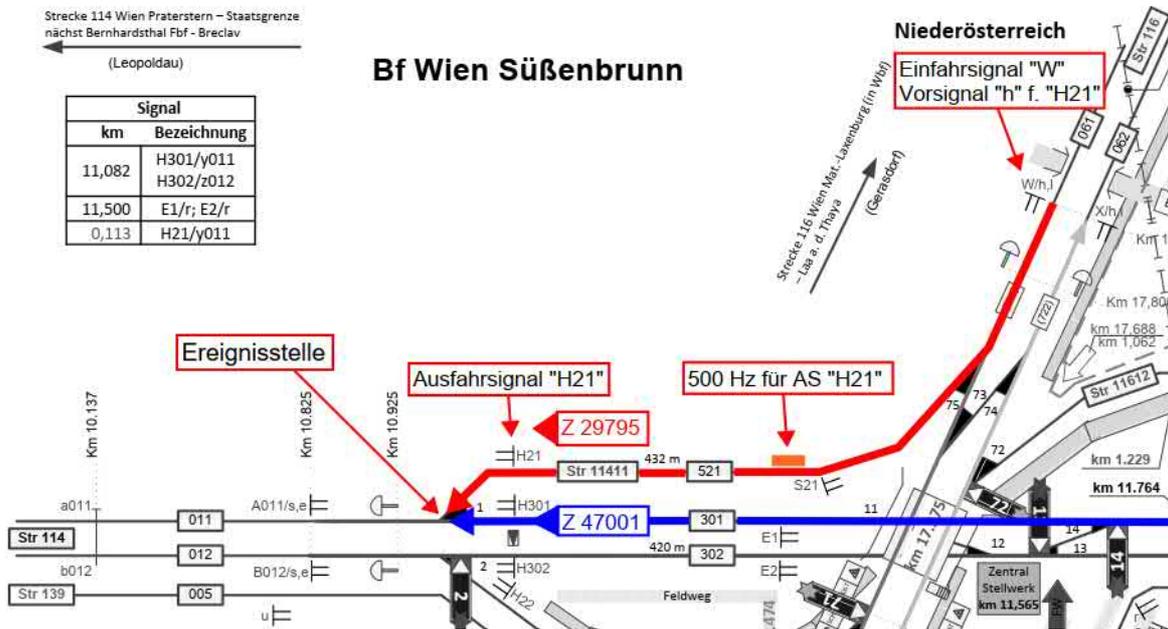
Abbildung 2 Lageskizze des Unfallortes

Zur genaueren Darstellung und zur Herstellung eines Bezugs, sollte die Ereignisstelle analog „Abbildung 1“ in „Abbildung 2“ übernommen werden. Betreffend Darstellung „Ausfahrtsignal „H21““ sowie „Einfahrtsignal „W““ siehe analog die oben angeführte Ausführung zu „Abzww Süßenbrunn-Nord (in Sue)“ in Hinblick auf Abzweigstellen. Zutreffendenfalls wäre auch die Bezeichnung (zB Einfahrtsignal) anzupassen.

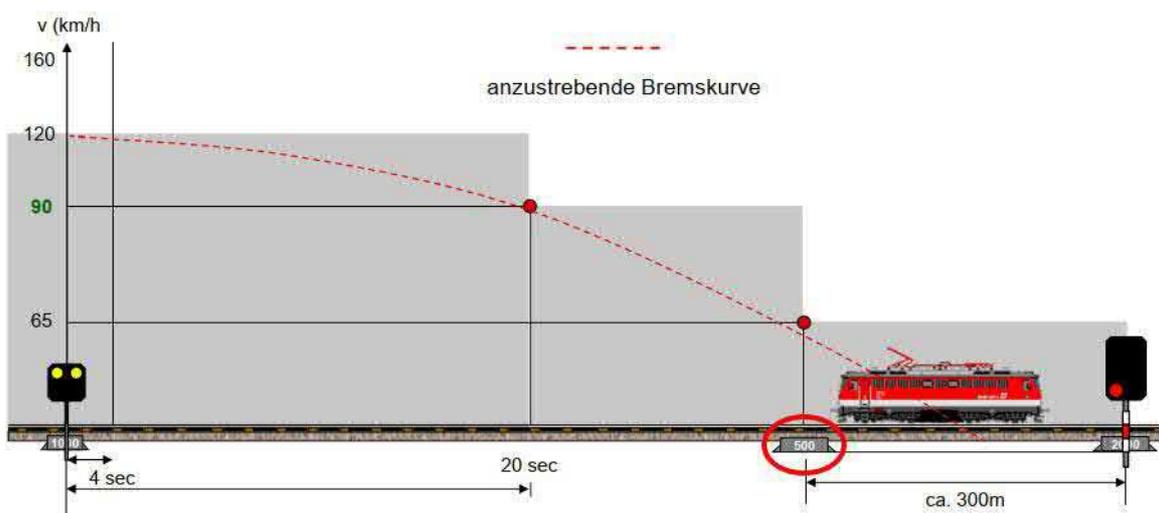
Abbildung 12 PZB 60 Angestrebte Bremskurve (schematische Darstellung)

Abbildung 12 zeigt die angestrebte Bremskurve des Tzf bei einer PZB 60, ausgehend bei einer Geschwindigkeit von 120 km/h. 20 Sekunden nach der 1000 Hz Beeinflussung beim VS wird die Geschwindigkeit punktuell überprüft ($v_{\max} = 90$ km/h). Beim ca. 300 m vor dem HS liegenden 500 Hz GM wird die Geschwindigkeit ein weiteres Mal punktuell überprüft ($v_{\max} = 65$ km/h).

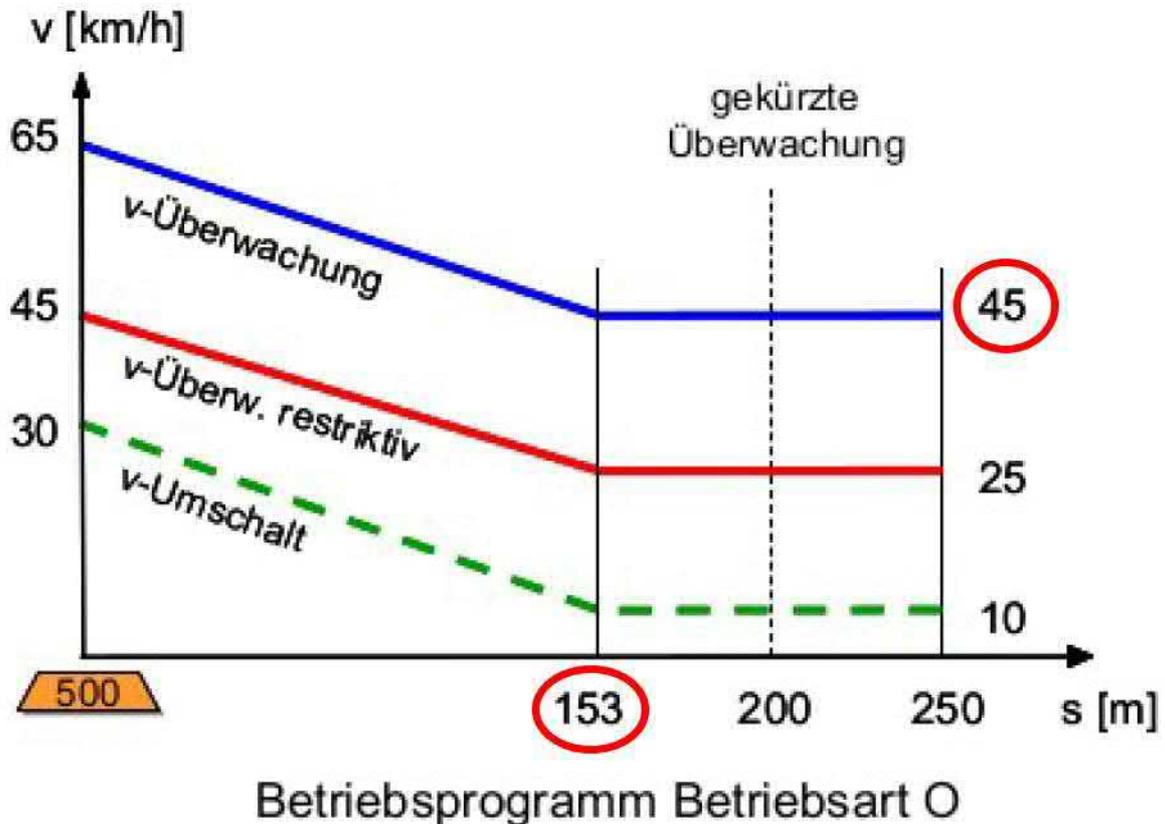
Abbildung 14 PZB 90 Fahrtverlauf in Betriebsart O (500 Hz)

Ein 500 Hz GM ist in der Regel 260 m bis 300 m vor einem HS positioniert. Beim Überfahren eines wirksamen 500 Hz GM (dazugehöriges HS auf Stellung „Halt“) darf der Zug eine Geschwindigkeit von 65 km/h nicht überschreiten. Durch die 500 Hz Beeinflussung wird eine wegabhängige Geschwindigkeitsüberwachungskurve auf einer Länge von 250 m wirksam. **Die Geschwindigkeit darf nach 153 m maximal 45 km/h betragen.**

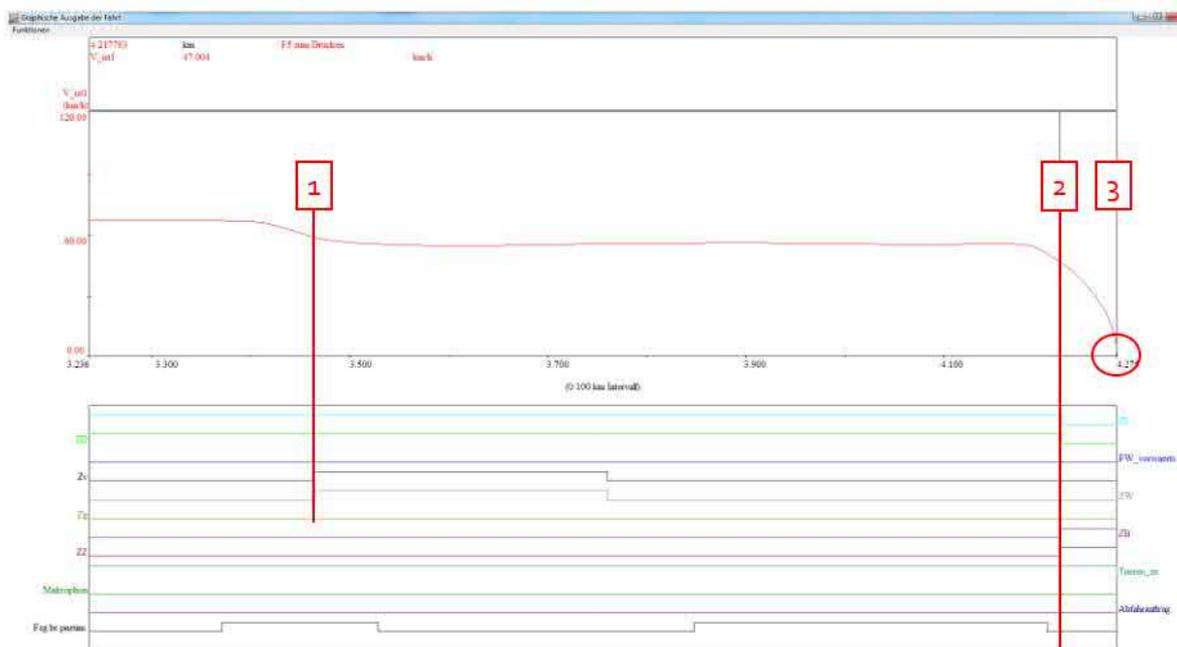
Abbildung 19 Fahrdatenauswertung Z 29795

Im Punkt „Auswertung“ werden Ereignisse angegeben, die keinen Bezug zu Abbildung 19 aufweisen. Es wäre darzulegen auf welche konkrete Punkt sich welches Ereignis genau bezieht oder wäre die Abbildung mittels Verweisen zu ergänzen.
