# Untersuchungsbericht

Flankenfahrt von Z 1708 mit Z 216 im Bf Niklasdorf am 12. Februar 2018

GZ.: BMK-795.392-IV/SUB/SCH/2018

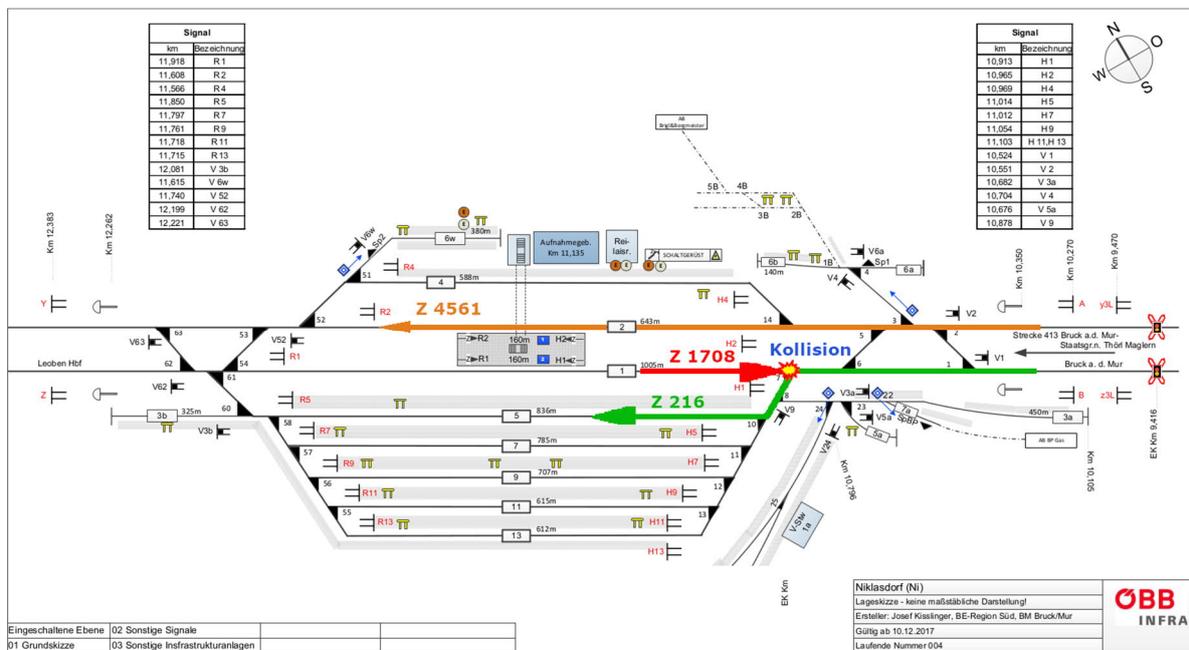
Abbildung 2: Lageskizze des Unfallortes

Wie in Abbildung 2 ersichtlich, fuhr Z 4561 von Bruck/Mur kommend Richtung Leoben auf Gleis 2. Z 216 verkehrte von Bruck/Mur kommend Richtung Leoben über Gleis 1 auf Gleis 5. Z 1708 fuhr von Leoben Richtung Bruck/Mur ebenfalls auf Gleis 1. Im Bereich der Weiche 7 kam es zur Flankenfahrt zwischen den beiden Zügen.

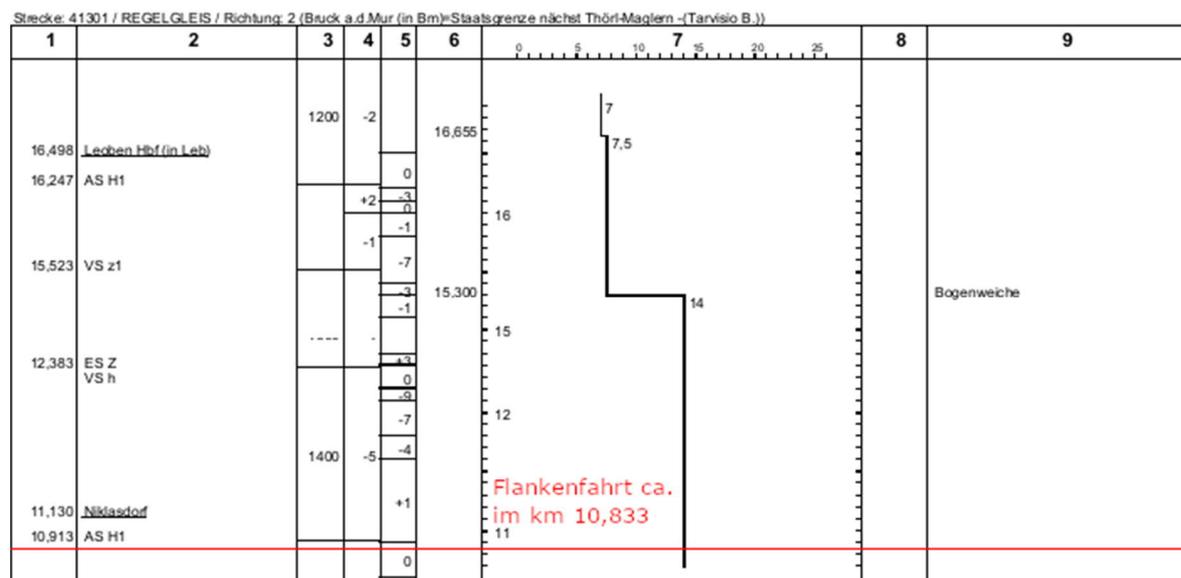
Abbildung 4: Auszug aus dem VzG (Z 1708)

Gemäß VzG ist im Vorfallbereich am Regelgleis Richtung 2 (Z 1708) eine örtlich zulässige Geschwindigkeit von 140 km/h ausgewiesen.

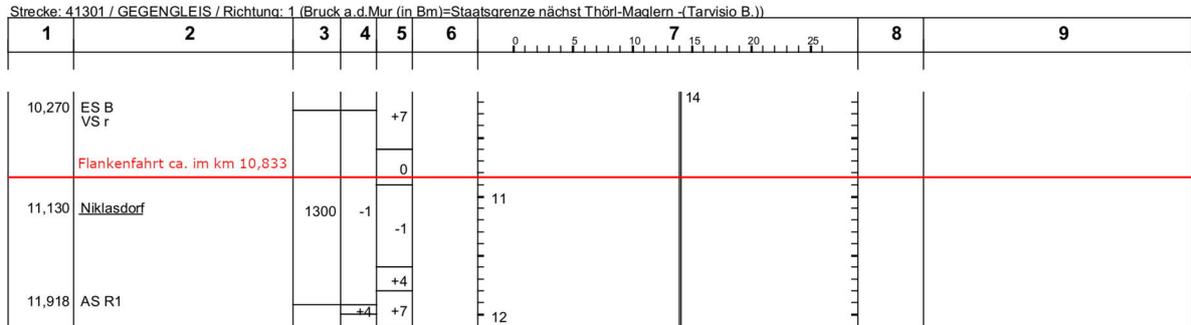
Abbildung 5: Auszug aus dem VzG (Z 216)

Gemäß VzG ist im Vorfallbereich am Gegengleis Richtung 1 (Z 216) eine örtlich zulässige Geschwindigkeit von 140 km/h ausgewiesen. Da Z 216 aber über Gleis 5 abgeleitet wurde, gilt eine örtlich zulässige Geschwindigkeit laut Abbildung 6.

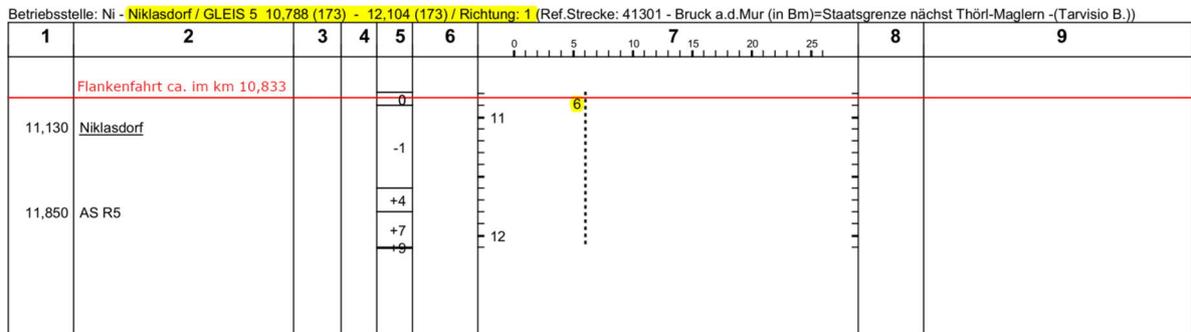
Abbildung 6: Auszug aus dem VzG von Gleis 5 (Z 216)

Gemäß VzG ist im Vorfallbereich auf Gleis 5 (Z 216) eine örtlich zulässige Geschwindigkeit von 60 km/h ausgewiesen.

Diese 140 km/h darf Z 216 jedoch nur fahren, wenn er auf dem durchgehenden Hauptgleis unterwegs ist. In diesen Fall wurde Z 216 eine Fahrstraße über das Gleis 5 gestellt und durfte laut VzG (Abbildung 6) nur 60 km/h fahren. Der Signalbegriff „Frei mit 60 km/h“ wurde dem/der Tzfz am ES „B“ im km 10,270 signalisiert. Für Z 216 war im Bf Niklasdorf laut Buchfahrplan kein Halt geplant (kein Eintrag in Spalte 4).

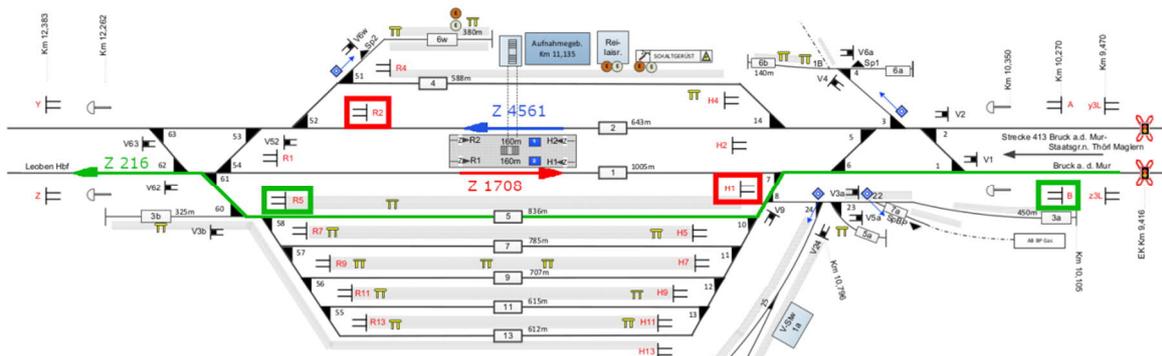
Abbildung 11: Soll-Situation der betrieblichen Abwicklung

Abbildung 11 zeigt die Soll-Positionen von Z 4561, Z 1708 und den Zuglauf von Z 216. Außerdem sind die maßgeblichen Signale „R2“ und „H1“ rot hervorgehoben, da diese „Halt“ für die beiden an den Bahnsteigen stehenden Züge signalisieren. Die Signale „B“ und „R5“ wurden grün hervorgehoben, da diese einen Freibegriff für Z 216 signalisieren und dieser dadurch eine von dem/der Fdl zugelassene Fahrstraße gestellt bekommen hat.

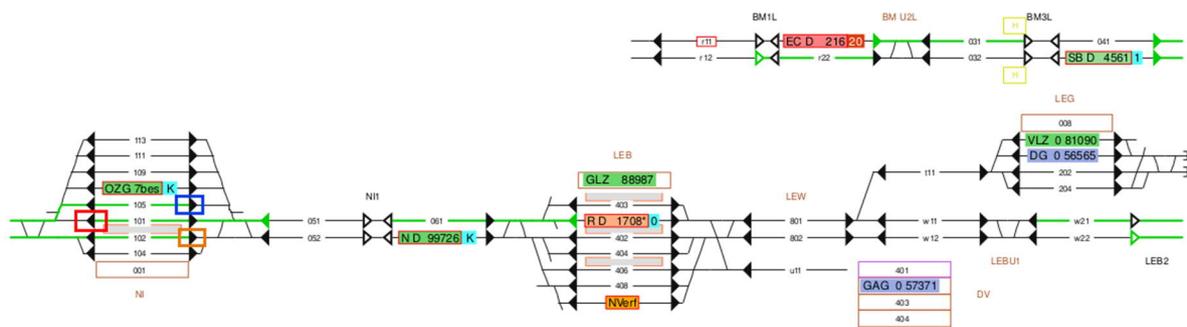
Abbildung 27: Betriebliche Situation um 12:41:46 Uhr

Z 216 befindet sich im Blockabschnitt „r21“ am Gegengleis 1 von Bruck/Mur kommend. Seine Fahrstraße ist bis in den Bf Niklasdorf, über die Weichen 7 und 10, zum AS „R5“ (links im Bild blau umrahmt) gestellt.

Die gestellte Fahrstraße (grüne Linie) ist im Blockabschnitt „041“ unterbrochen. Das liegt daran, dass „BM3L“ ein Selbstblock besonderer Bauart (Spurblock). Das Signal in einem Selbstblock hat in der Regel die Grundstellung „Frei“. D.h. stellt der/die FdL eine Fahrstraße über einen Selbstblock hinweg, so zeigt auch das dazugehörige Signal einen Freibegriff. In diesem Fall (Abbildung 27) handelt es sich wie oben beschrieben um einen Spurblock. Bei einem Spurblock ist die Grundstellung des dazugehörigen Signales bauartbedingt „Halt“. Erst wenn Z 216 den Blockabschnitt zuvor, also Blockabschnitt „031“ befährt, bekommt das Signal für Blockabschnitt „041“ einen „Anstoß“ und das Signal zeigt ebenfalls einen Freibegriff (Abbildung 29). Selbiges gilt für die gestellte Fahrstraße von Z 1708.

Z 1708 befindet sich im Bf Leoben auf Bahnhofgleis 1. Seine Fahrstraße ist bis in den Bf Niklasdorf zum AS „H1“ (links im Bild rot umrahmt) gestellt.

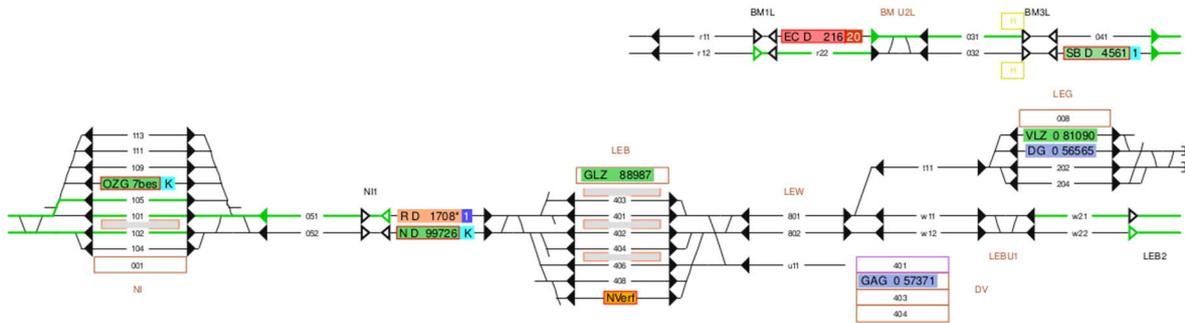
Abbildung 28: Betriebliche Situation um 12:42:10 Uhr

Z 216: Keine Veränderung im Vergleich zu Abbildung 27.

Z 4561: Keine Veränderung im Vergleich zu Abbildung 27.

Z 1708 hat den Bf Leoben verlassen, befindet sich im Blockabschnitt „061“ und fährt am Regelgleis 1 Richtung Bf Niklasdorf.

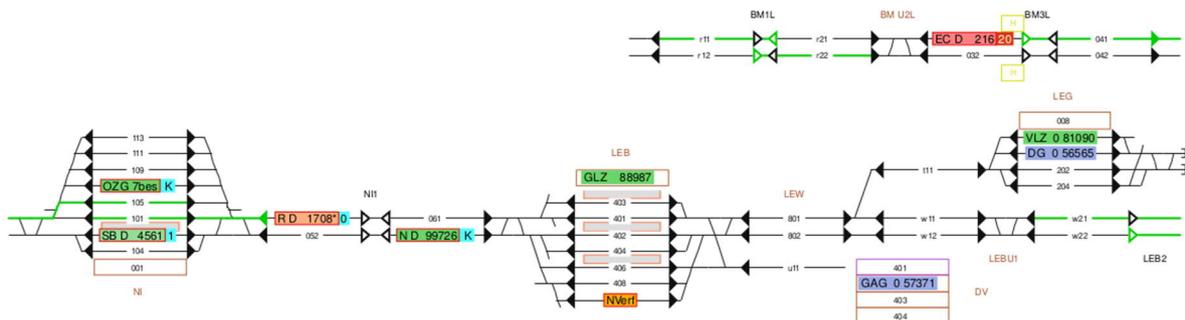
Abbildung 29: Betriebliche Situation um 12:43:37 Uhr

Z 216 befindet sich im Blockabschnitt „031“ am Gegengleis 1 von Bruck/Mur kommend. Das Signal für den Blockabschnitt „041“ ist durch das Befahren des Blockabschnittes „031“ von Z 216, wie in Abbildung 27 beschrieben, ebenfalls auf „Frei“ gesprungen. Der Blockabschnitt „041“ ist deshalb auch in Abbildung 29 grün dargestellt. An der eingestellten Fahrstraße hat sich nichts geändert.

Z 1708 befindet sich im Blockabschnitt „051“ am Regelgleis 1 von Leoben kommend. An der eingestellten Fahrstraße hat sich nichts geändert.

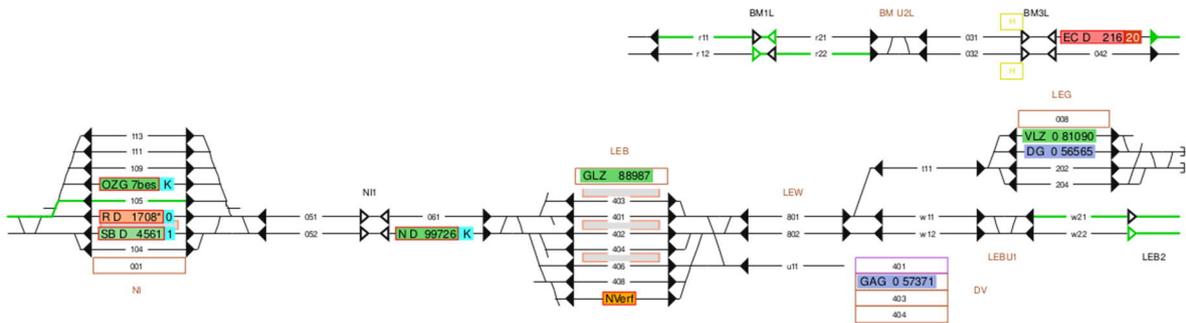
Abbildung 30: Betriebliche Situation um 12:44:23 Uhr

Z 216 befindet sich im Blockabschnitt „041“ am Gegengleis 1 von Bruck/Mur kommend. An der eingestellten Fahrstraße hat sich nichts geändert.

Z 4561: Keine Veränderung im Vergleich zu Abbildung 29.

Z 1708 befindet sich bereits im Bf Niklasdorf am Bahnhofgleis 1 am Bahnsteig. Das AS „H1“ signalisiert „Halt“.

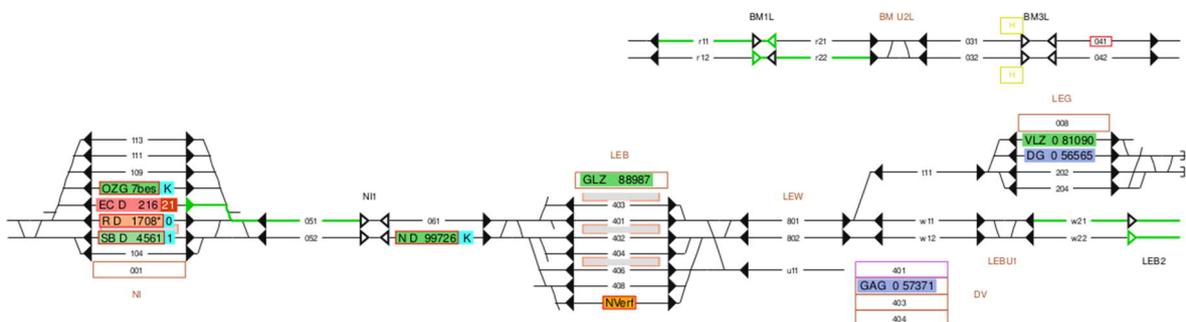
Abbildung 31: Betriebliche Situation um 12:45:29 Uhr

Z 216 befindet sich mit dem hinteren Teil des Zuges noch im Blockabschnitt „041“. Erkennbar ist dies an der roten Umrahmung des Blockabschnitts „041“ rechts oben in Abbildung 31.

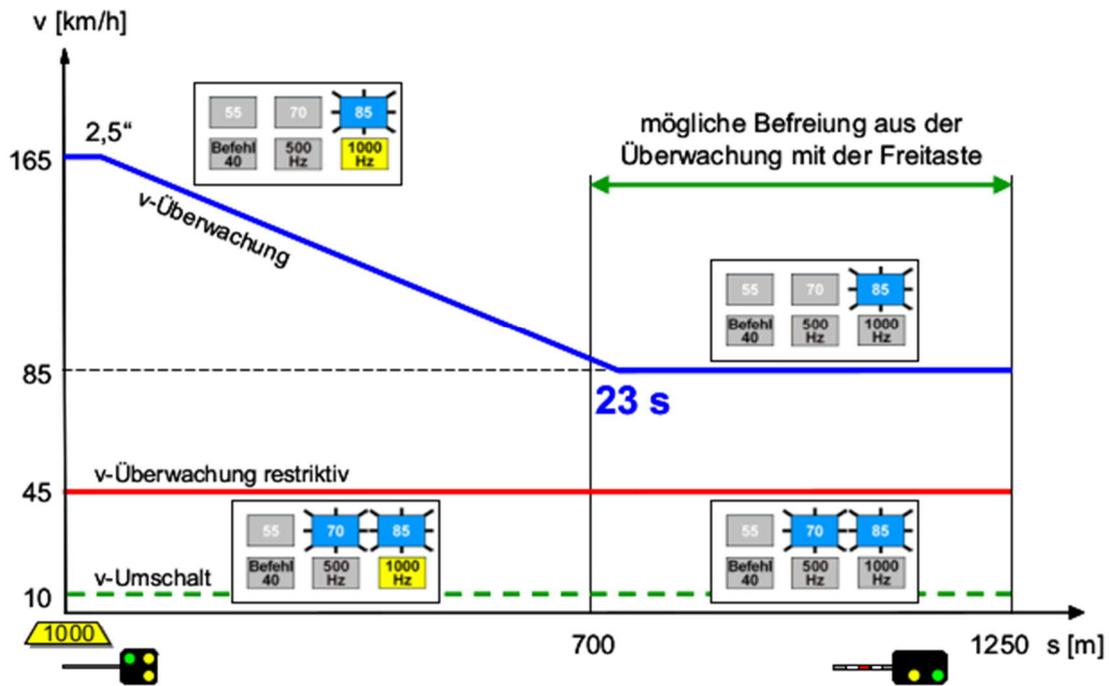
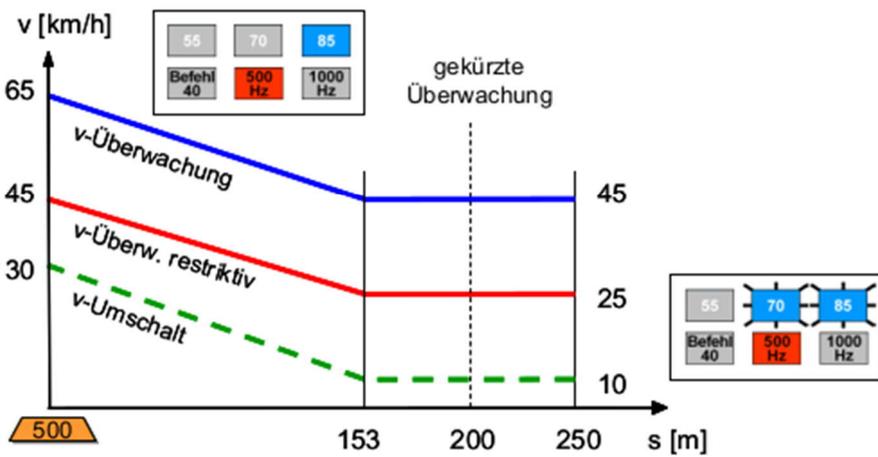
Abbildung 39: Beispiel Fahrverlauf bei Betriebsart „O“ (1000 Hz und 500 Hz)

Durch die dadurch entstandene 500 Hz-Beeinflussung wäre eine wegabhängige Geschwindigkeitsüberwachungskurve wirksam geworden (Abbildung 39 unteres Diagramm). In den folgenden 153 m würde die Geschwindigkeit von 65 km/h absteigend bis auf 45 km/h überwacht. Zu dem Zeitpunkt, an dem diese absteigende Geschwindigkeitsüberwachungskurve von der tatsächlich gefahrenen Geschwindigkeit gekreuzt worden wäre, hätte Z 1708 eine Zwangsbremmung erhalten. Laut Registriereinrichtung hatte Z 1708 im km 11,036 (86 m nach dem nachgerüsteten 500 Hz-Magnet) bereits ca. 55 km/h erreicht. Von der SUB wird angenommen, dass Z 1708 in diesem Bereich die Geschwindigkeitsüberwachungskurve die 500 Hz-Geschwindigkeitsüberwachung gekreuzt hätte und es somit hier zu einer Zwangsbremmung gekommen wäre. Wird nun der zuvor mit 55 km/h ermittelte Bremsweg von 90,08 m abgezogen, ergibt sich ein Stillstand von Z 1708 ca. im km 10,946. Bei dieser Annahme wäre Z 1708 ca. 33 m vor dem AS „H1“ zum Stillstand gekommen.

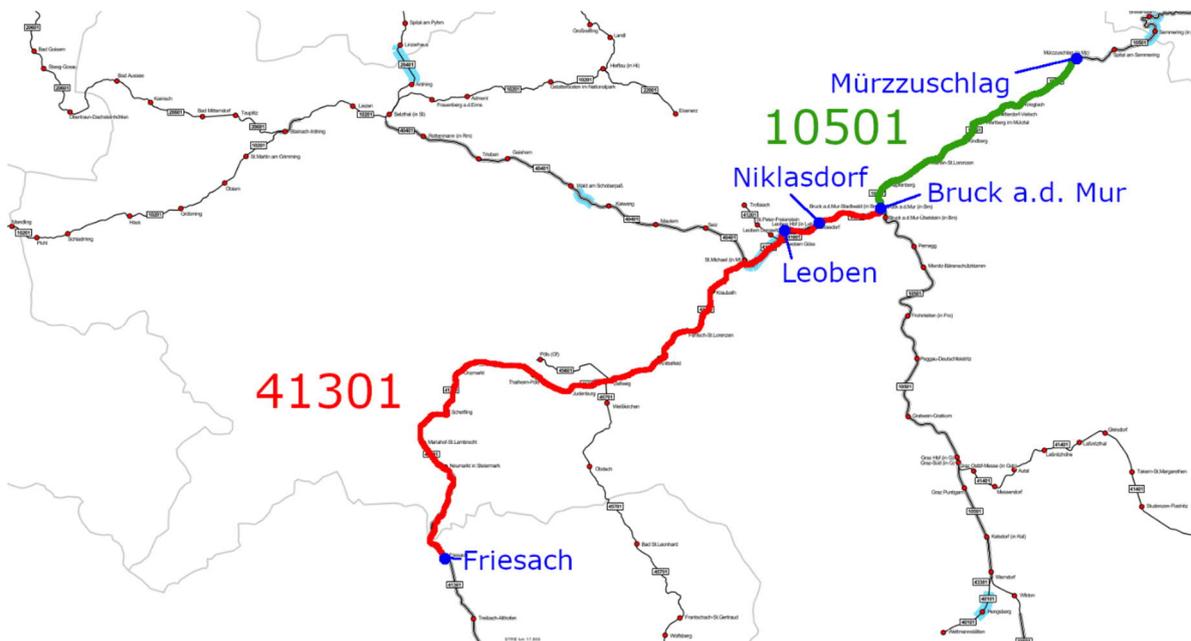
Abbildung 41: Streckenverlauf im 0:0-Betrieb

Auf Abbildung 41 ist der für Z 1708 betroffene Streckenabschnitt im 0:0-Betrieb für die Strecke 41301 rot und für die Strecke 10501 grün gekennzeichnet.

Z 1708 ist ein „CityJet“ der Baureihe 4744 und erfüllt alle Kriterien für den 0:0-Betrieb auf dem befahrenen Streckenabschnitt (Bf Friesach – Bf Mürzzuschlag).
