Untersuchungsbericht

Kollision Z 5968 mit entrolltem Personenzug

im Bf Haiding am 30. Oktober 2017

GZ.: 2022-0.673.088

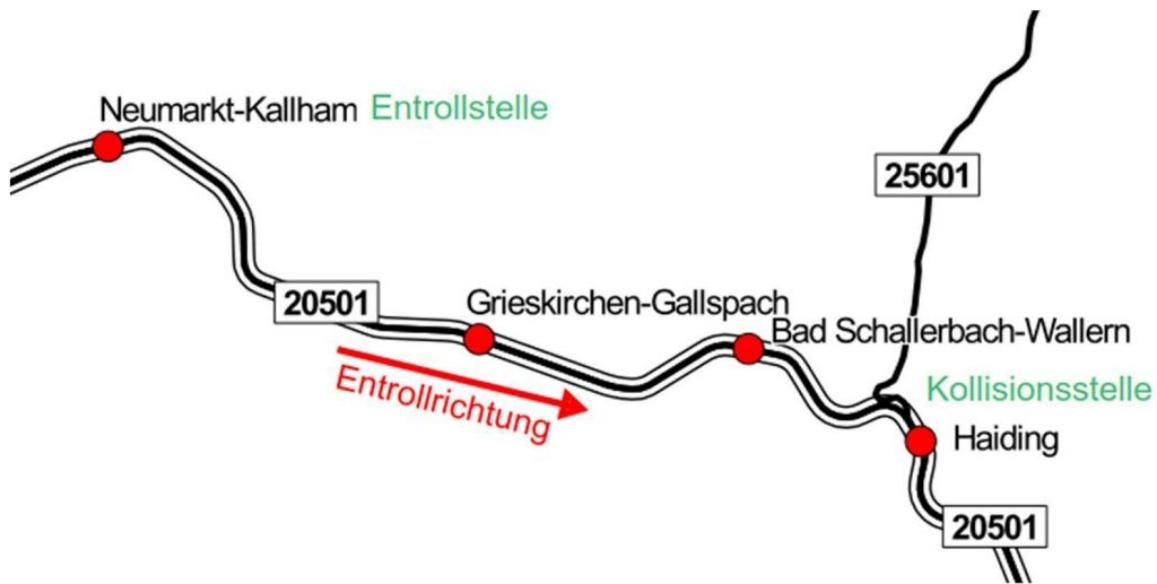
Abbildung 2 Entrollstrecke des Z 5906

Abbildung 2 zeigt die Entrollstrecke von Z 5906. Die Entrollstelle (grüne Schrift im linken Bereich der Abbildung) liegt auf der Strecke 20501 im Bf Neumarkt-Kallham und weist ein Gefälle von 3,661 %o auf. Die Entrollrichtung ist in der Mitte der Abbildung mit einem roten Pfeil eingezeichnet. Die Entrollstrecke beläuft sich auf ca. 22,3 km und verlief beginnend vom Bf Neumarkt-Kallham über Bf Grieskirchen-Gallspach, Bf Bad Schallerbach-Wallern bis zur Kollisionsstelle (grüne Schrift im rechten Bereich der Abbildung) im Bf Haiding.

Bei beiden Bf (Grieskirchen-Gallspach und Bad Schallerbach-Wallern) gab es keine schienengleichen Bahnsteigzugänge, welche eine potentielle Gefahr darstellen hätten können. Die gesamte Entrollstrecke des Z 5906 ist gemäß VzG immer mit mindestens 110 km/h ausgewiesen und befahrbar. Zu Beginn der Entrollung wurde die Weiche 5 im Bf Neumarkt-Kallham aufgefahren und beschädigt. Alle anderen Weichen der Entrollstrecke wurden nicht in die Ablenkung befahren und stellen somit keine Gefahr bezüglich Geschwindigkeitsüberschreitung der örtlich zulässigen Geschwindigkeiten (Höchstgeschwindigkeit der Entrollten Zuges waren 92 km/h) oder Entgleisung dar.

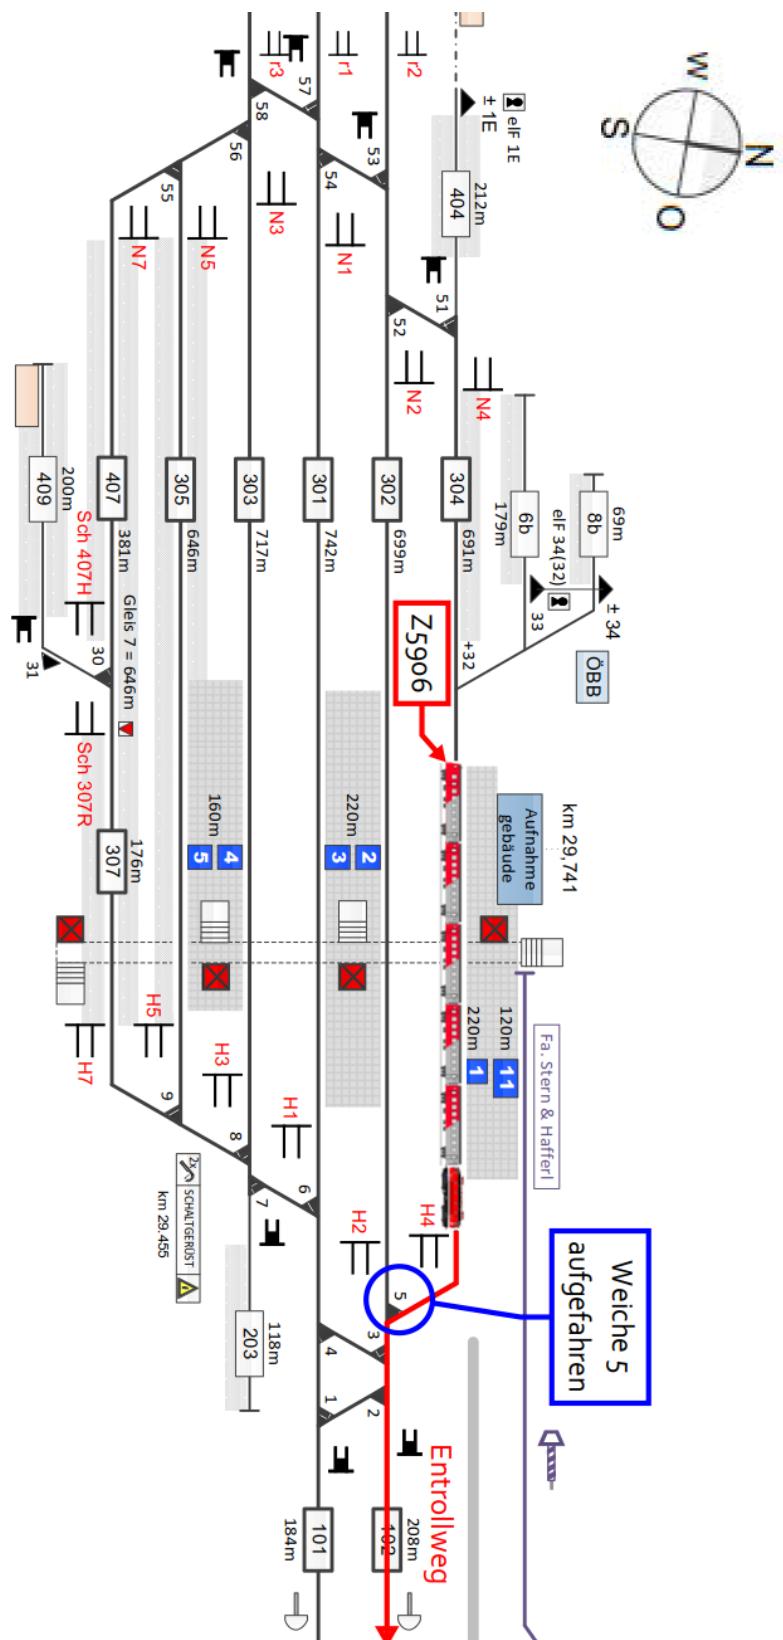
Abbildung 3 Lageskizze Bf Neumarkt-Kallham (Entrollstelle)

Abbildung 3 zeigt die schematische Lageskizze des Bf Neumarkt-Kallham. In dieser Abbildung wurde von der SUB die Situation im Bf Neumarkt-Kallham eingezeichnet, bevor Z 5906 von Gleis 304 in Richtung Bf Wels Hbf entrollte. Der Entrollweg ist mit der roten Linie und die Entrollrichtung mit der roten Pfeilspitze eingezeichnet. Ebenso ist die Lage der aufgefahrenen und beschädigten Weiche 5 blau eingekreist und beschrieben. In der Abbildung ist zu erkennen, dass Z 5906 im Bf Neumarkt-Kallham über die Weichen 5, 3 und 2 entrollt ist.

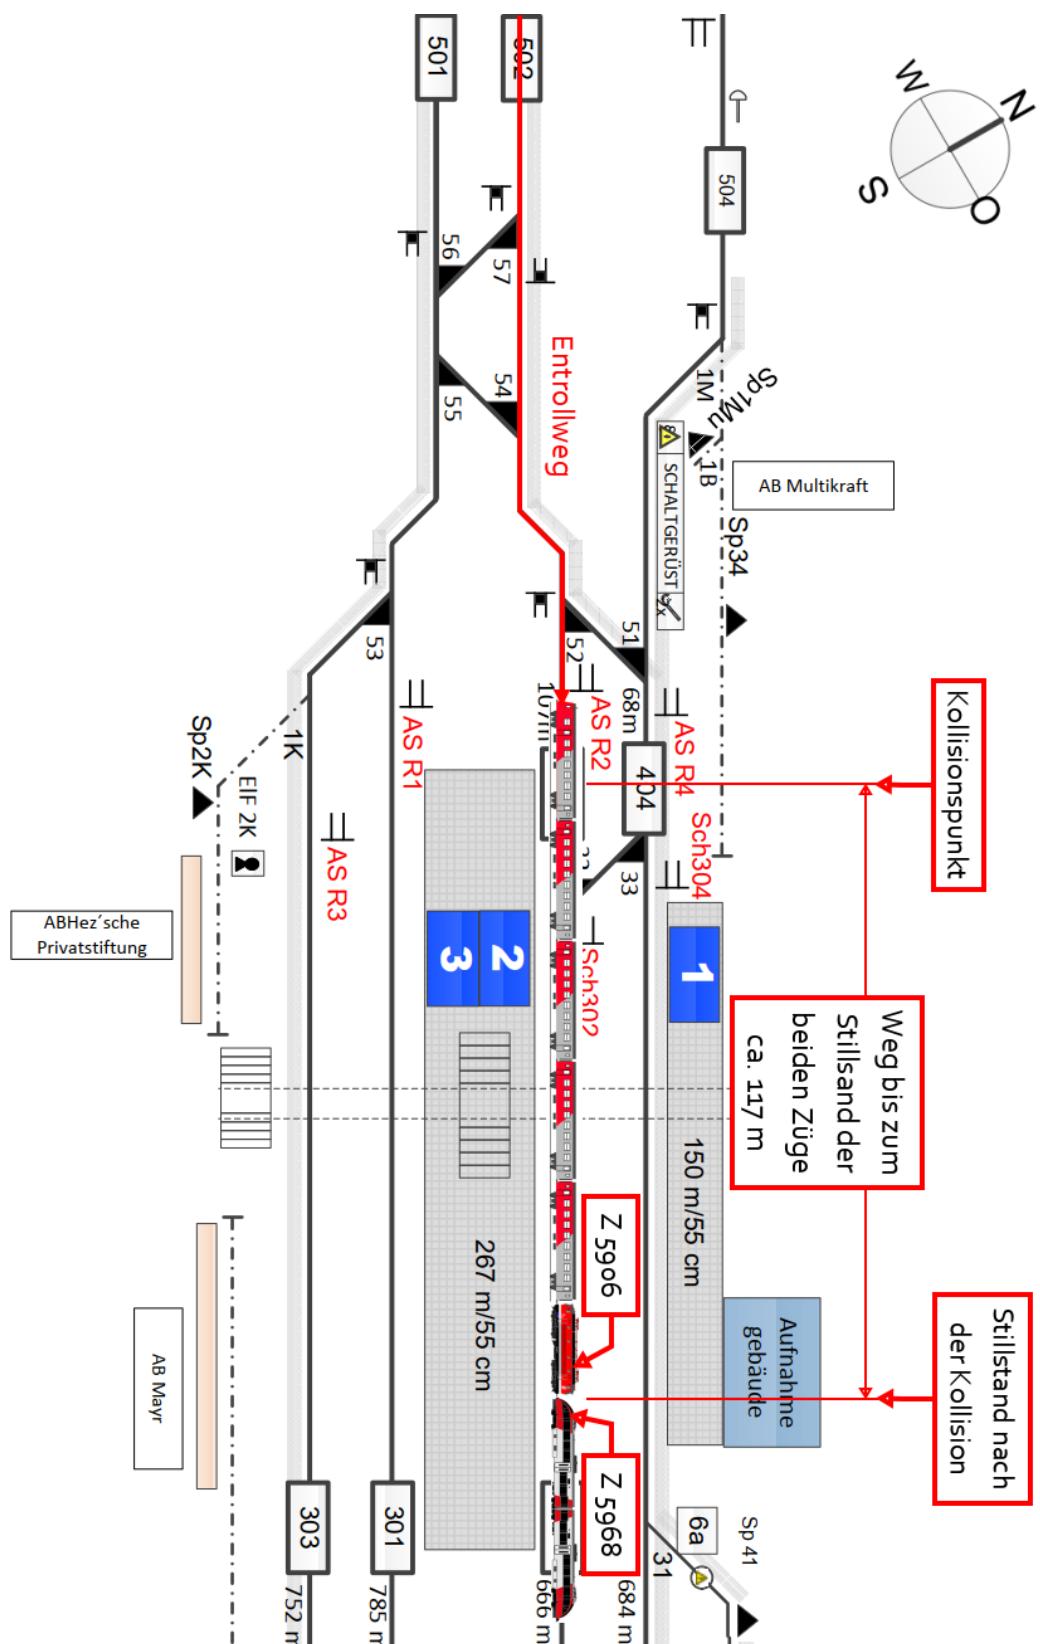
Abbildung 4 Lageskizze im Bf Haiding (Kollisionsstelle)

Abbildung 4 zeigt die schematische Lageskizze des Bf Haiding zum Zeitpunkt nach der Kollision. Hier ist zu sehen, dass Z 5906 über das Gleis 502 in den Bf Haiding und dabei über die Weichen 57, 54, 52 und 32 rollte. Am Gleisbereich 402 wurde am nordwestlichen Ende des Bahnsteigs 2 (auf Höhe AS „R3“) der evakuierte Personenzug Z 5968 bereitgestellt, um ihn als Abbremshilfe für den entrollten Personenzug Z 5906 zu verwenden. Links in der Abbildung ist der Kollisionspunkt rot markiert und beschrieben. Rechts in der Abbildung ist der Stillstand des Z 5906 und des Z 5968 zu sehen. Die Berührungsfläche wurde mit einer roten Hilfslinie markiert. Des Weiteren kann man in der Abbildung den Weg, den die beiden Züge nach der Kollision bis zum Stillstand zurückgelegt haben, erkennen. Z 5968 kam ungefähr am südöstlichen Bahnsteigende zum Stillstand. Der Weg von ca. 117 m von der Kollision bis zum Stillstand wurde mit dem roten waagrechten Doppelpfeil eingezeichnet.

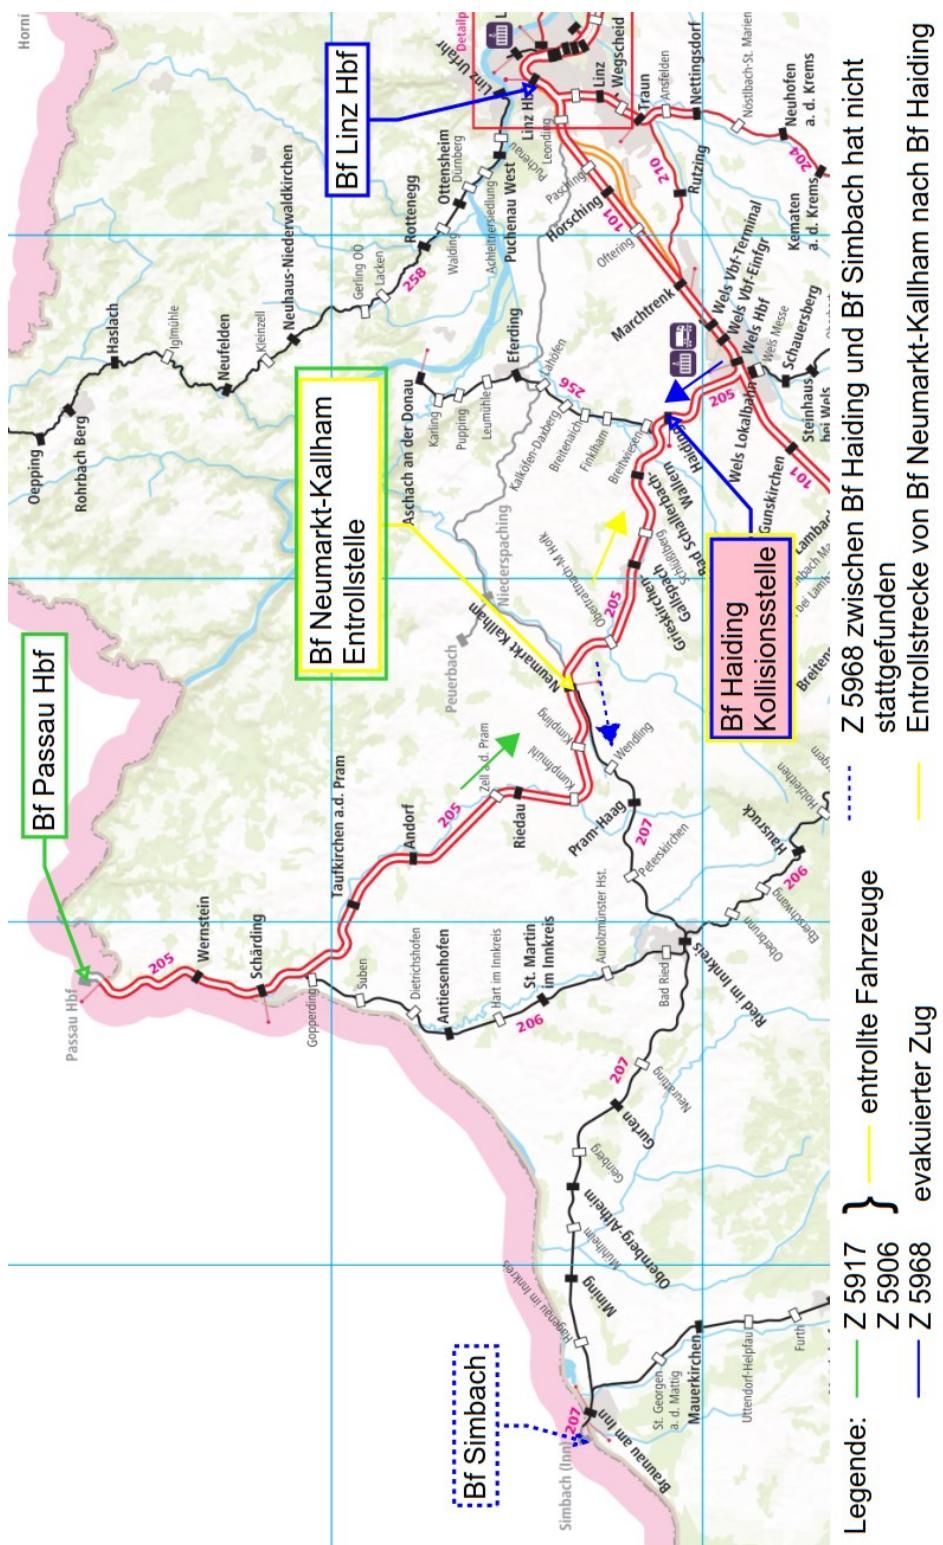
Abbildung 10 Tatsächliche Fahrten

- Z 5917 (grün): Bf Passau Hbf nach Bf Neumarkt-Kallham
- Z 5906: hat nicht stattgefunden
- Z 5968 (blau): Bf Linz Hbf über Bf Wels Hbf fuhr nur bis Bf Haiding

Abbildung 10 zeigt die Zugfahrten wie sie tatsächlich stattgefunden haben: Die Zeitangaben sind gemäß ARAMIS Datenerfassung^{[51][74]} angegeben. Anhand der in der Abbildung eingezeichneten farbigen Pfeile kann man die Fahrtrichtung der einzelnen Fahrten erkennen. In grüner Farbe sieht man Z 5917 der von Bf Passau Hbf (Abfahrt 09:35:53 Uhr +53 s) nach Bf Neumarkt-Kallham (Ankunft 10:19:56 Uhr +26 s) verkehrte. In gelber Farbe ist die Entrollstrecke von Z 5906, beginnend vom Bf Neumarkt-Kallham (Entrollzeitpunkt 11:11 Uhr siehe Abbildung 17) bis zur Kollisionsstelle im Bf Haiding (Kollisionszeitpunkt 11:38 Uhr siehe Abbildung 17), dargestellt. In blauer Farbe sieht man den tatsächlichen Zuglauf für Z 5968 der von Bf Linz Hbf (Abfahrt 10:53:05 Uhr +1 min 5 s) beginnend über Bf Wels Hbf (Ankunft 11:12:52 Uhr inklusive +5 min 52 s Verspätung. Abfahrt 11:13:17 Uhr inklusive +4 min 17 s Verspätung) nach Bf Haiding (Ankunft 11:18:13 Uhr inklusive +3 min 55 s Verspätung) verlief. Blau strichliert ist dargestellt, wie Z 5968 nach dem Halt in Bf Haiding weitergefahren wäre. Die Fahrt von Z 5968 hat ab Bf Haiding nach Bf Simbach aufgrund der Kollision mit Z 5906 nicht mehr stattgefunden.

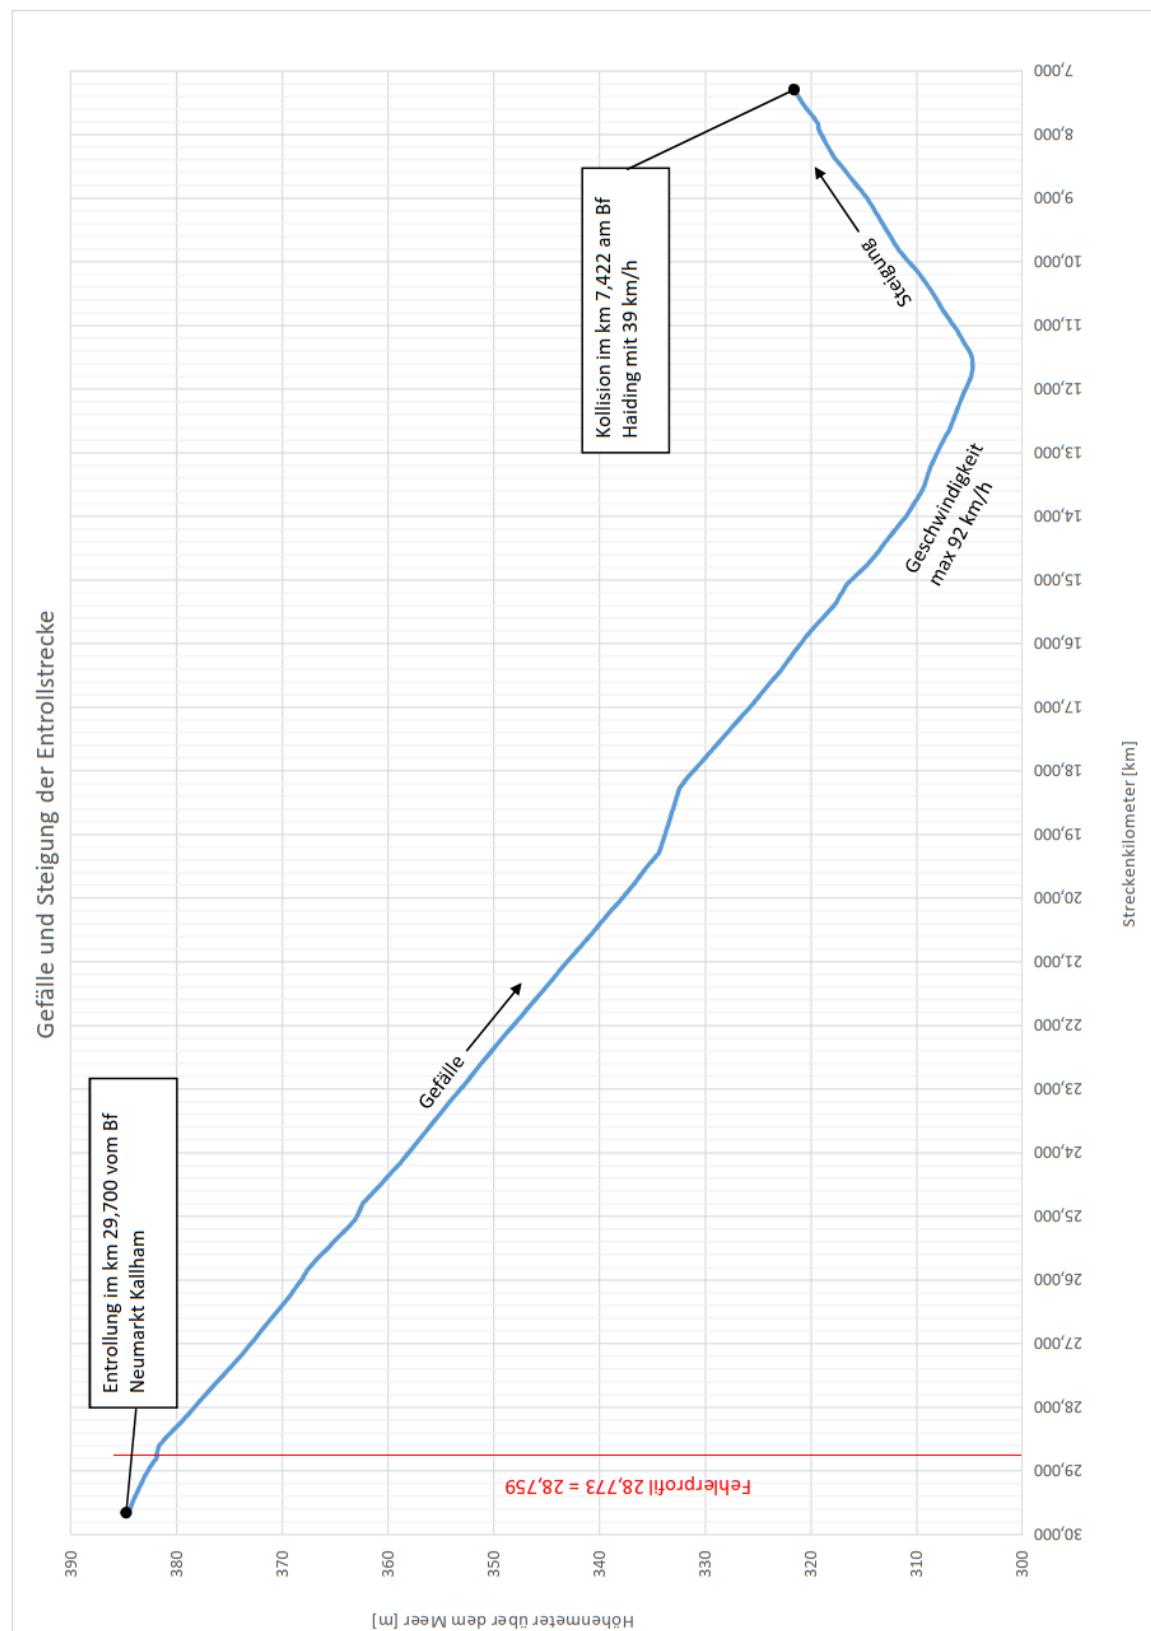
Abbildung 11 Diagramm aus Längshöhenverzeichnis

Abbildung 11 zeigt die Gefälle- und Steigungsverhältnisse der Entrollstrecke (siehe Abbildung 2) von Z 5906. Dieses Diagramm wurde durch die SUB nach Auswertung des Längshöhenverzeichnisses angefertigt [46]. Im km 29,700 (Bf Neumarkt-Kallham) begann die Entrollung des Z 5906. Auf der linken Seite des Diagramms ist das Gefälle (blaue Linie von links nach rechts abfallend) der entrollten Strecke dargestellt, woraus auf die Geschwindigkeitszunahme von 0 km/h bis auf 92 km/h^[53] geschlossen werden kann. Aufgrund des Gefälles beschleunigte Z 5906 bis etwa km 11,669. Hier wechselt die Entrollstrecke von einem etwa 18 km langen Gefälle (linke Seite im Diagramm) in eine etwa vier Kilometer lange Steigung (rechte Seite im Diagramm). Durch die Steigung verringerte sich die Geschwindigkeit von Z 5906 von 92 km/h auf 39 km/h^[53]. Die kontrolliert herbeigeführte Kollision mit Z 5968 fand im km 7,422 im Bf Haiding statt. Auf der linken Seite des Diagramms ist senkrecht eine rote Linie eingezeichnet, die ein Fehlerprofil (Kilometerkorrektur 28,773 = 28,759) beschreibt.

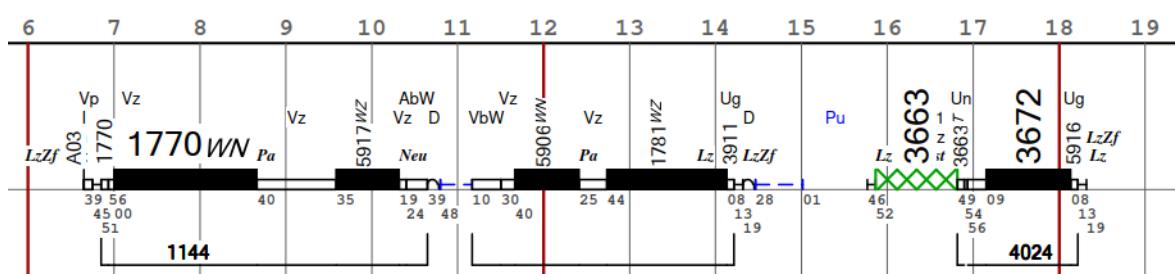
Abbildung 15 Grafischer Schichtplan 10053 des:der Tfzf (Z 5906) vom 30.10.2017

Abbildung 15 zeigt den grafischen Schichtplan. In der linken unteren Ecke ist eine Klammer mit den Ziffern 1144 zu sehen. Dieser Umstand bedeutet, dass der Zug vom Tfz 1144 gezogen wurde. In der Mitte der Abbildung ist eine leere Klammer zu sehen, welche die Bedeutung hat, dass der Zug geschoben geführt werden hätte sollen. Das heißt, dass der

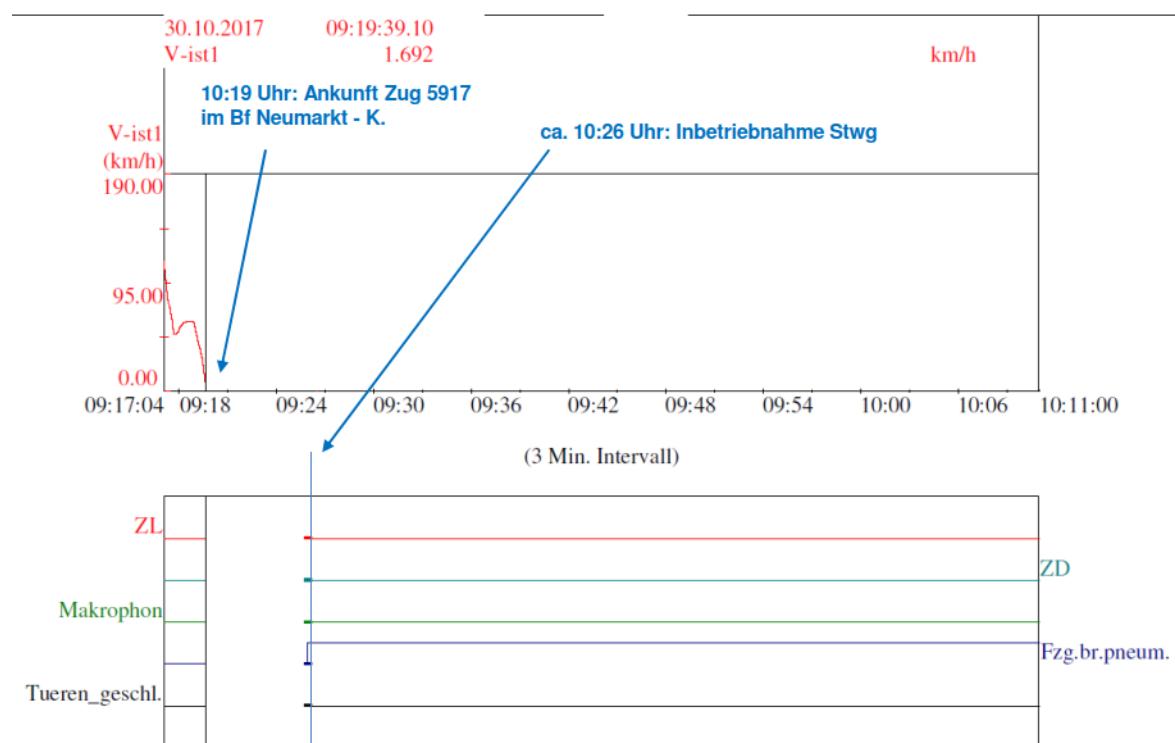
Abbildung 21 Ankunft Z 5917 und Inbetriebnahme des Steuerwagens 8073-126

Abbildung 21 zeigt zwei Diagramme, in denen auf der waagrechten Achse die Zeit (Abweichung + ca. 1 h) und in der senkrechten Achse (oberes Diagramm) die Geschwindigkeit in km/h aufgetragen ist. Im linken oberen Bereich der Abbildung ist der im Bf Neumarkt-Kallham zum Stillstand gekommene Z 5917 dargestellt. Des Weiteren ist zu sehen, dass um ca. 10:26 Uhr der Stwg in Betrieb genommen wurde.
