# Vorläufiger Untersuchungsbericht

Entgleisung Z 91005 im Bf St. Valentin am 30. Oktober 2020

GZ: 2021-0.631.037

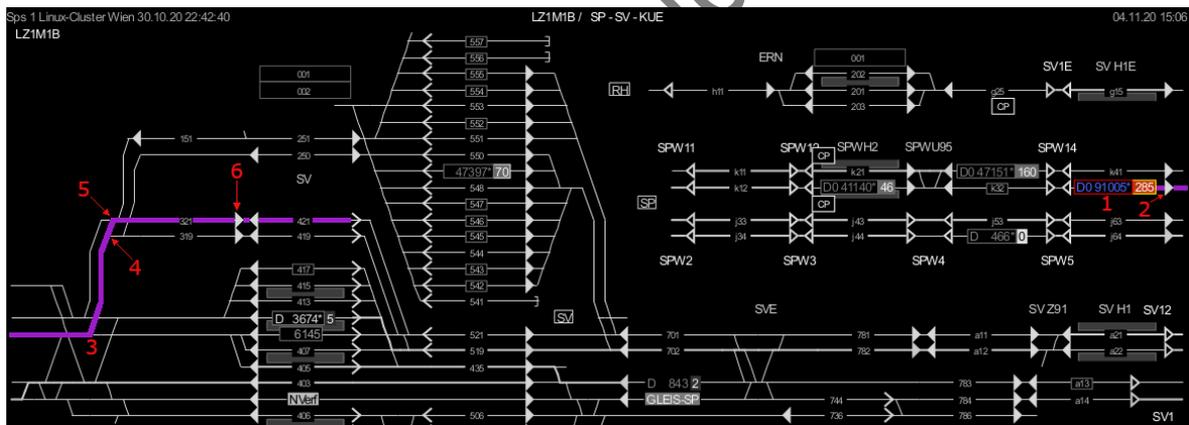
Abbildung 8 ARAMIS Streckenspiegel Überblick

Abbildung 8 dient zur besseren Orientierung. Es wurden alle anderen Farben ausgegraut und nur der am Vorfall beteiligte Z 91005 auf Position 1 farblich dargestellt. Die rechts neben der Zugbezeichnung rot hinterlegte Zahl „285“ gibt Auskunft über die Verspätung in Minuten von Z 91005 gegenüber der Regelfahrplanzeit.

rechts auf Position 1 und geht weiter über Position 2 (Einfahrtsignal „A“). Im Anschluss verläuft die Linie links in der Abbildung weiter bis zur Position 3 (Weiche 17). Von dort verläuft der Fahrtverlauf über die Positionen 4 (Weiche 26) und Position 5 (Weiche 27) auf Gleis 321 und weiter über Position 6 (Zwischensignal „N21“) auf Gleis 421.

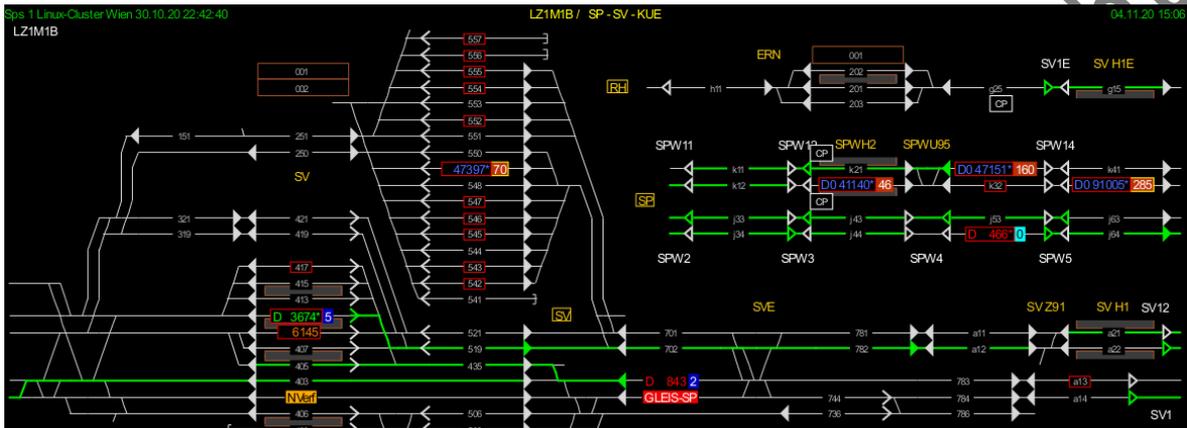
Abbildung 9 Betriebliche Situation um 22:42:40 Uhr

Zu diesem Zeitpunkt ist Z 91005 rechts mittig in Abbildung 9 vor dem „Halt“ zeigenden Einfahrtsignal „A“ zu sehen. Eine Fahrstraße in den Bf St. Valentin war hier noch nicht eingestellt. Links im unteren Bereich ist Z 3674 im Bf St. Valentin zu sehen. Auf Grund der Einfahrt dieses Zuges, signalisierte das Einfahrtsignal „A“ für Z 91005 noch „Halt“.

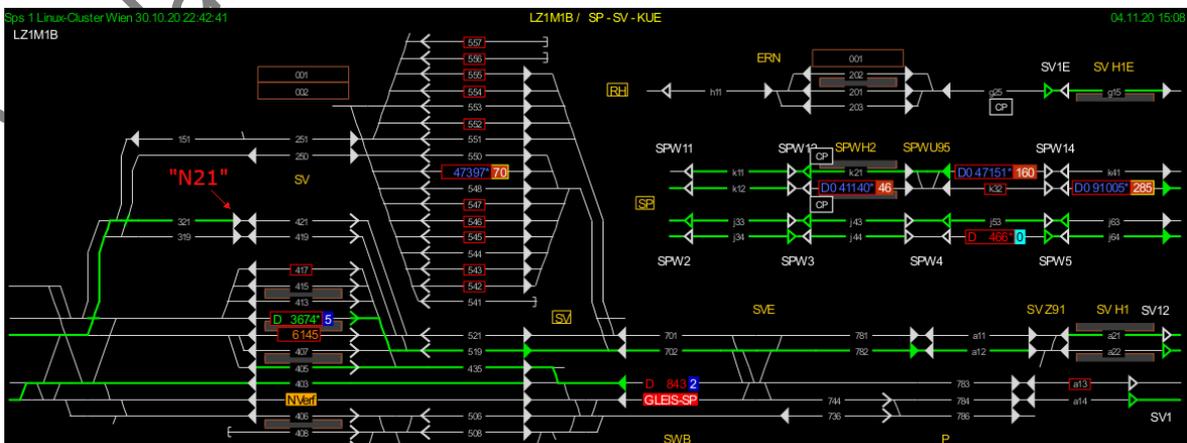
Abbildung 10 Betriebliche Situation um 22:42:41 Uhr

Das Einfahrtsignal „A“ zeigt nun einen „Freibegriff“. Erkennbar ist dieser Umstand an dem nun grün gefärbten Dreieck (zuvor weiß). Eine taugliche Fahrstraße ist bis zum Zwischensignal „N21“ (links in Abbildung 10 mit einem roten Pfeil gekennzeichnet) gestellt.

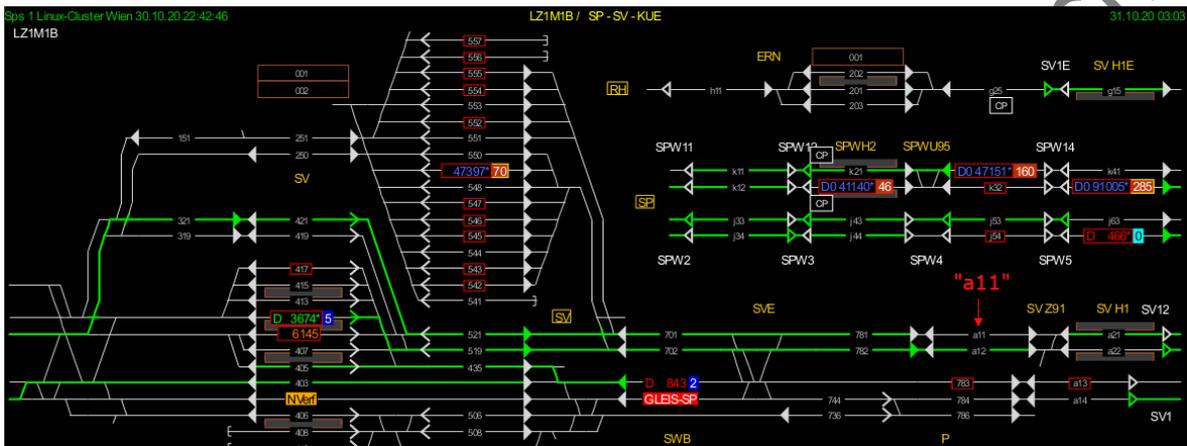
Abbildung 11 Betriebliche Situation um 22:42:46 Uhr

Eine taugliche Fahrstraße ist nun über das Zwischensignal „N21“ hinaus, bis vor Gleisabschnitt „a11“ (rechts in Abbildung 11 mit einem roten Pfeil gekennzeichnet) eingestellt.

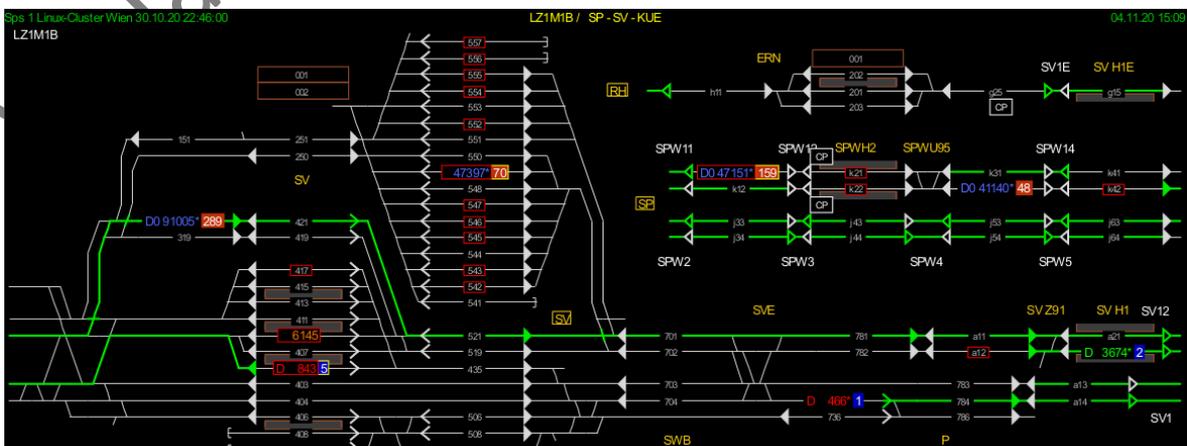
Abbildung 12 Betriebliche Situation um 22:46:00 Uhr

Z 91005 hat den Streckenabschnitt „k42“ mit einem Teil des Zuges verlassen, ist am Einfahrsignal „A“ vorbeigefahren und befindet sich zwischen dem Einfahrsignal „A“ und dem Zwischensignal „N21“. Der hintere Teil des Zuges befindet sich noch im Streckenabschnitt „k42“. Erkennbar ist das an der roten Umrahmung von „k42“ (rechts in Abbildung 12). Die taugliche Fahrstraße geht nun über den Gleisabschnitt „a11“ hinaus.

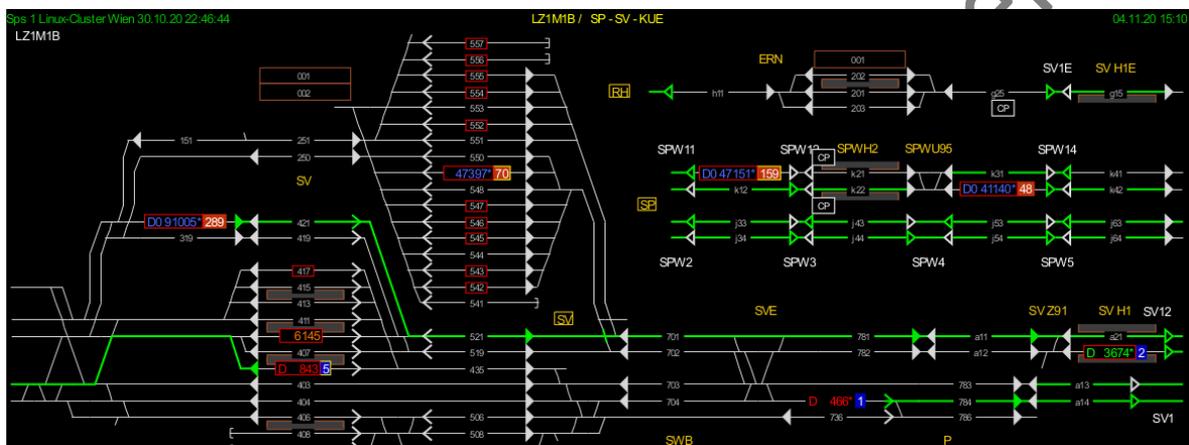
Abbildung 13 Betriebliche Situation um 22:46:44 Uhr

Zu diesem Zeitpunkt (vgl. Abbildung 13) hat Z 91005 das Einfahrsignal „A“ zur Gänze passiert und wird rot umrahmt dargestellt. Das bedeutet, dass sich der gesamte Zug zwischen dem Einfahrsignal „A“ und dem Zwischensignal „N21“ befindet.

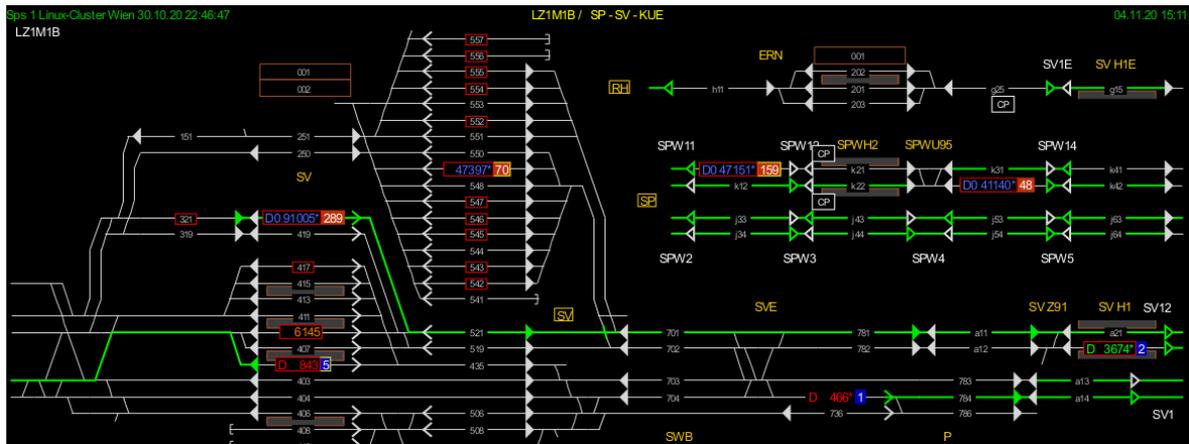
Abbildung 14 Betriebliche Situation um 22:46:47 Uhr

Z 91005 befindet sich nun, wie in Abbildung 14 zu sehen, mit dem vorderen Teil des Zuges zwischen dem Zwischensignal „N21“ und dem Schutzsignal „Sch421R“ (Gleisabschnitt „421“) und mit dem hinteren Teil des Zuges in Gleisabschnitt „321“. Dass Z 91005 den Gleisabschnitt „321“ noch nicht vollständig verlassen hat, ist wieder an der roten Umrahmung von „321“ erkennbar.

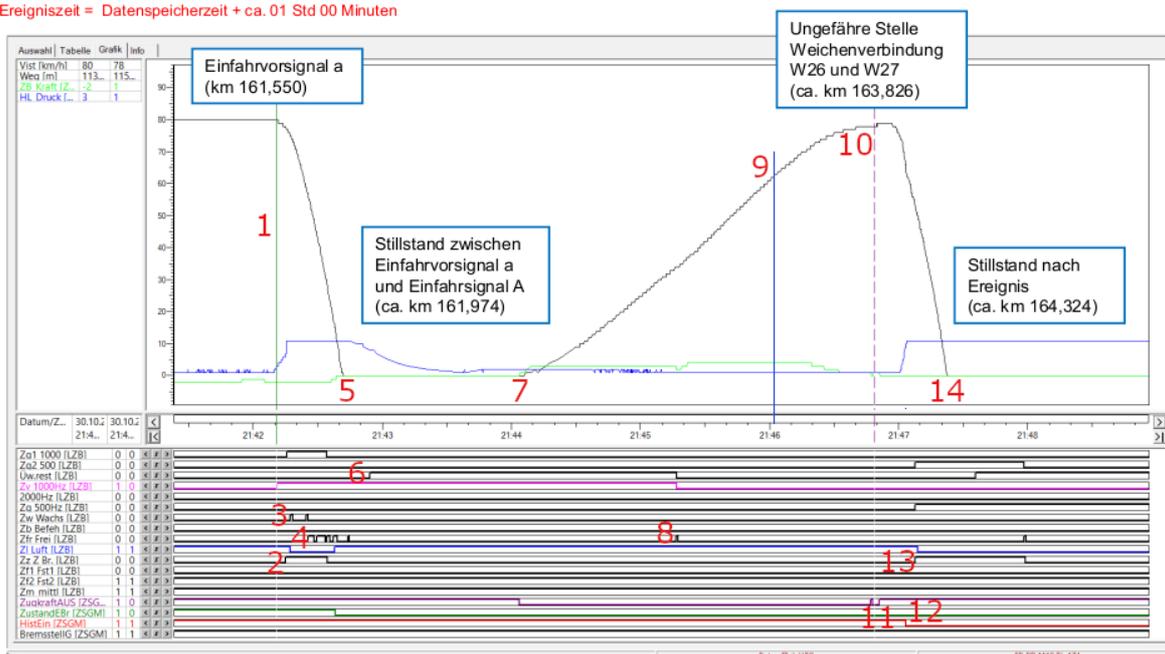
Abbildung 16 Auswertung Registriereinrichtung Tzfz 9181 1116 174-4

Abbildung 16 zeigt den Geschwindigkeitsverlauf vor, während und nach der Entgleisung von Z 91005 links oben als schwarze Linie beginnend. Folgend werden die eingezeichneten roten Ziffern (1-12) beschrieben. ① Z 91005 fuhr mit 80 km/h am Einfahrsignal „a“ vorbei (grüne senkrechte Linie). Unmittelbar davor (ca. 1 Sekunde) wurde von dem:der Tzfz eine Bremsung mittels indirekter Bremse eingeleitet. Dieser Umstand ist in Abbildung 16 nicht ersichtlich, sondern in der tabellarischen Auswertung der Registriereinrichtung, wo eine Druckänderung in der HLL protokolliert wurde<sup>[60]</sup>. Mit dem Passieren des Einfahrsignales „a“ begann eine 1000 Hz Geschwindigkeitsüberwachung. Auf Position ② wurde eine Zwangsbremmung registriert. Die von dem:der Tzfz eingeleitete Bremsung

Z 91005 ist mit den erlaubten 80 km/h am „Vorsicht“ zeigenden Einfahrvorsignal „a“ vorbeigefahren. Unmittelbar davor reagierte der:die Tzfz mit der Einleitung einer Bremsung mit der indirekten Bremse auf das „Vorsicht“ zeigende Einfahrvorsignal „a“. Am Einfahrvorsignal „a“ befindet sich ein 1000 Hz PZB Magnet. Zeigt das dazugehörige Einfahrsignal „A“ „Halt“ (wie beim Vorfall), so bedingt die Vorbeifahrt an diesem Magnet eine Betätigung der Wachsamkeitstaste innerhalb von vier Sekunden. Die Betätigung der Wachsamkeitstaste fand jedoch etwa zwei Sekunden zu spät statt, weshalb automatisch, zusätzlich zur Bremsung mit der indirekten Bremse, eine Zwangsbremung eingeleitet wurde. Auf Position ④ in Abbildung 16 wurde versucht, sich aus der Zwangsbremung zu befreien, obwohl dies technisch nicht möglich ist. Der Zug kam zwischen dem Einfahrvorsignal „a“ und dem Einfahrsignal „A“ zum Stillstand. Etwa 700 m nach Beginn der 1000 Hz PZB Beeinflussung (ab hier ist es technisch möglich, sich aus der restriktiven Geschwindigkeitsüberwachung zu befreien) befreite sich der:die Tzfz aus der restriktiven Geschwindigkeitsüberwachung. Ab diesem Moment gab es keine
