## 2 ONNETTOMUUDEN TUTKINTA

## 2.13 Vaihteen V004 tekninen tutkinta

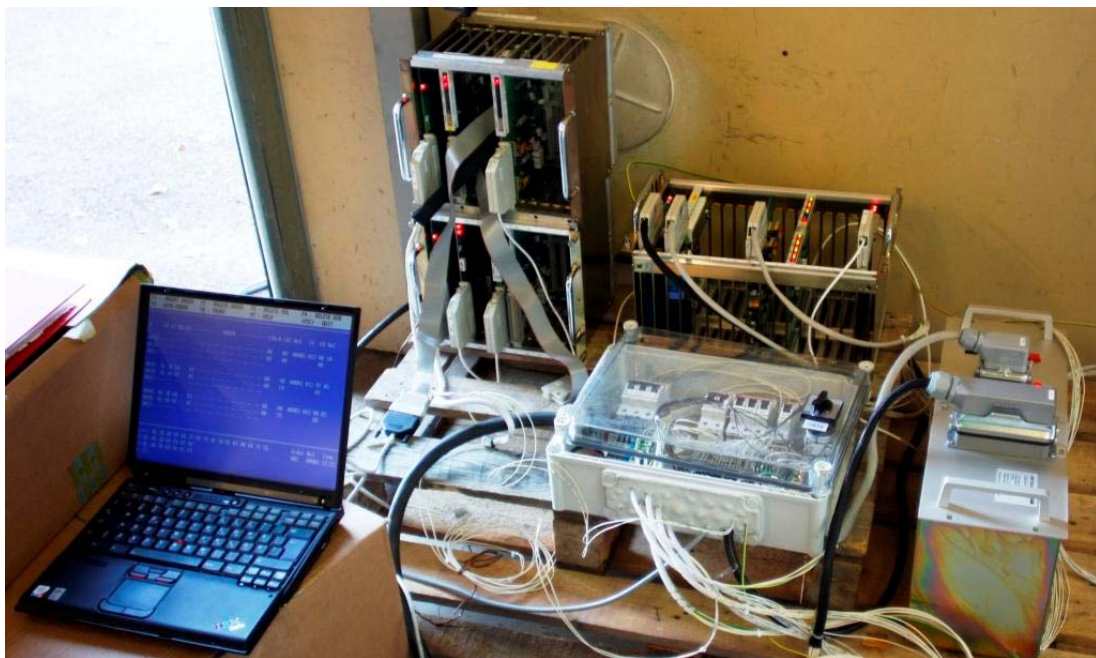
Tutkinnassa päätettiin rakentaa ohjausyksikkö vaihteen testaamiseksi. Ohjausosan rakensi Oy VR-Rata Ab:n Ebilock 850 -asiantuntija. Laitteisto koottiin tutkimuspaikalle (kuva 17).

Kuva 17. Vaihteenkäännön testilaitteisto. Vasemmalla kannettava tietokone asetinlaitteen ja ohjausyksikön välisien sanomien ja häiriöiden simulointiin. Takana vasemmalla tietoliikennelaitteet ja oikealla vaihteen ohjausyksikkö.

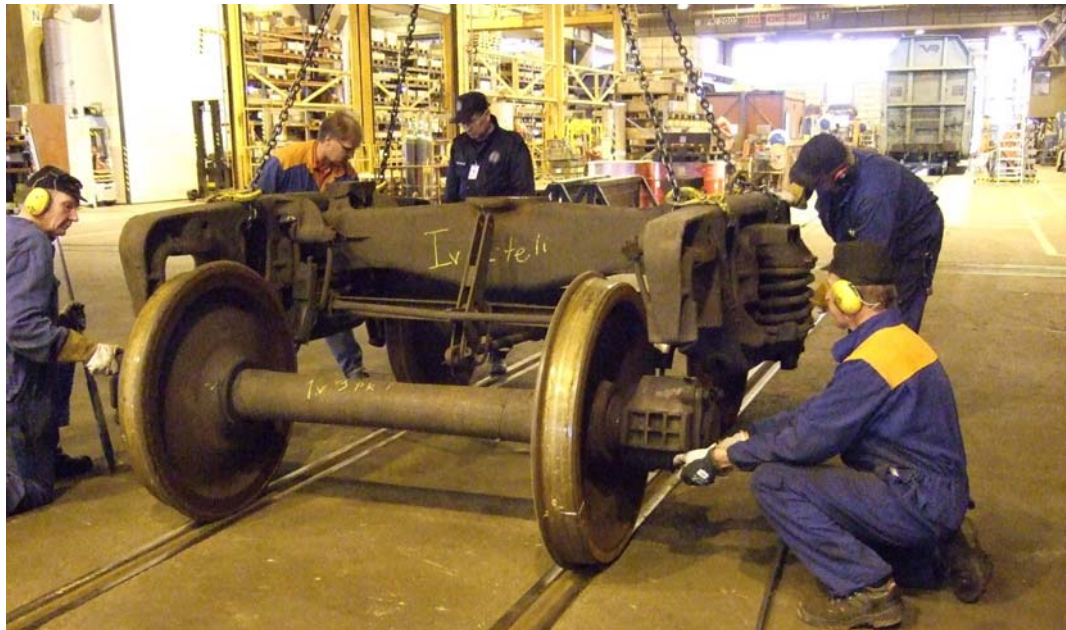
Lautakunnan johdolla kaksi ensimmäisenä suistunutta vaunua koottiin 26.8.2009 Piekämäen konepajalla. Lautakunta mittasi ja tarkasti vielä vaunujen telit ja pyöräkerrat sekä telien kiinnitykset vaunuun ennen vaunujen nostamista teleille. Merkittävin poikkeama oli se, että telikeskiöt olivat kuivat ja kuluneet sekä vaununpuoleisia telikeskiöiden osia oli korjattu hitsaamalla.

*Kuva 21. Kaatuneen 17:tenä olleen vaunun ensimmäisen telin kokoaminen.*

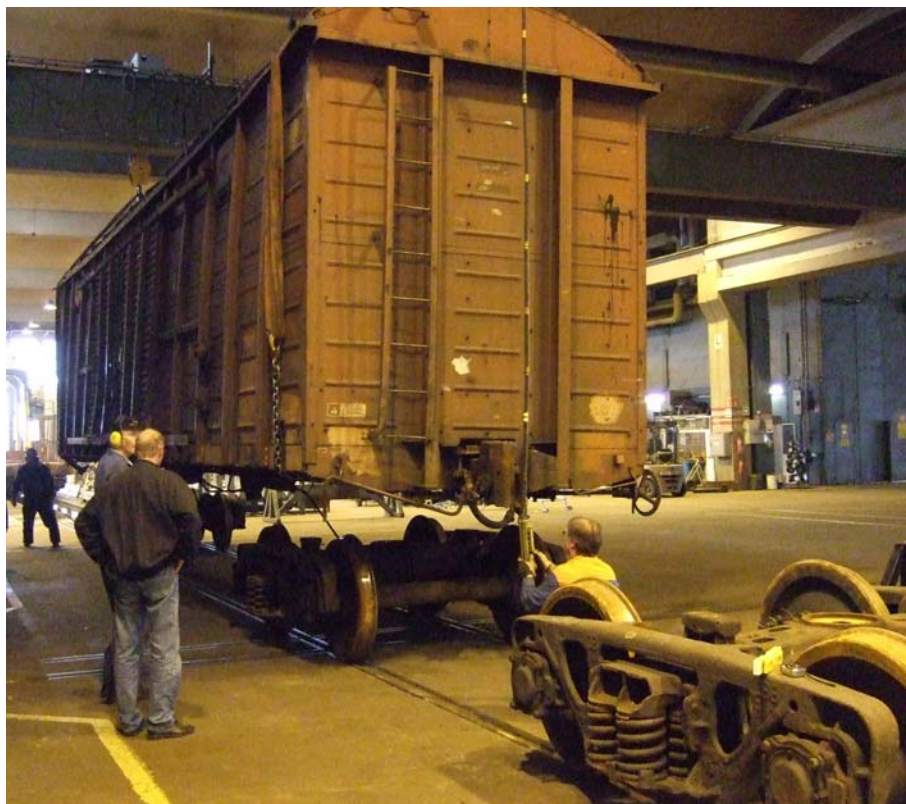
*Kuva 22. 17. vaunun korin laskeminen teleille.*

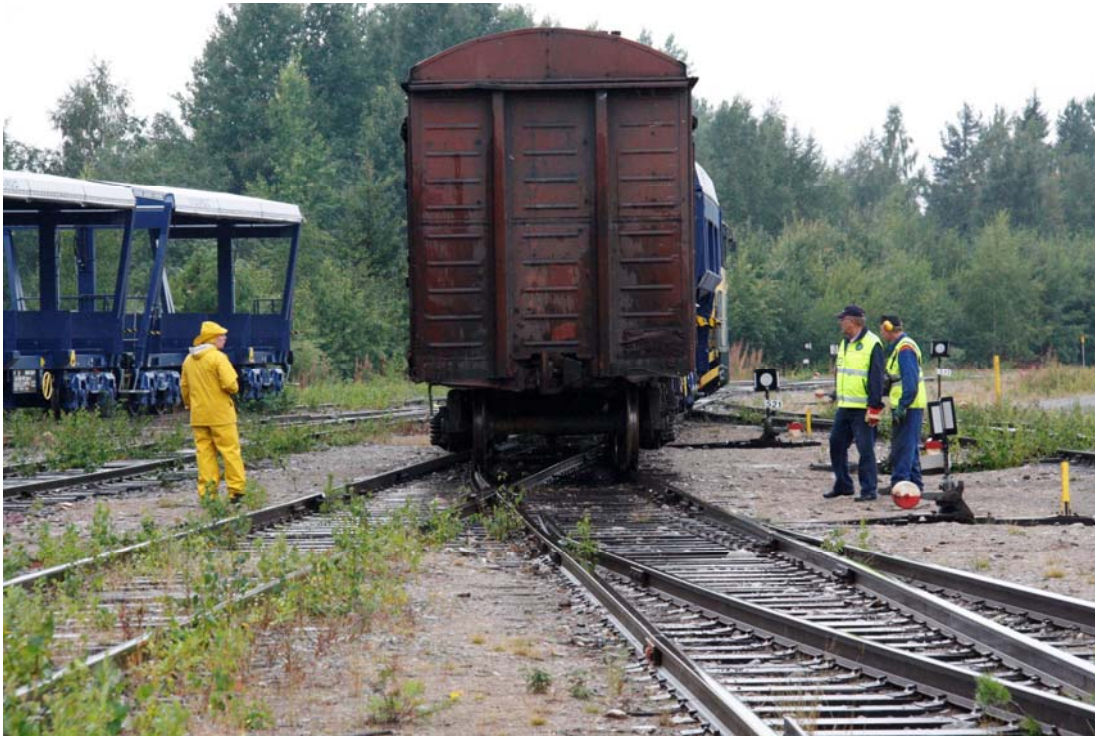
Vaunujen kulkuominaisuutta kokeiltiin 27.8.2009 vetämällä ja työntämällä niitä konepajan ratapihan pienisäteisissä kaarteissa ja vaihteissa sekä tyhjänä että onnettomuustilanteen suuruudessa kuormassa. Vaunut kulkivat onnettomuudessa syntyneistä vaurioista huolimatta hyvin, eikä suistumisvaaraa ollut. Myöskään vaunujen osissa ei ollut sellaisia vikoja, jotka olisivat voineet aiheuttaa suistumisen.

Kuva 23. Onnettomuudessa kaatuneiden 17. ja 18.vaunun koeajo.
