## Tutkintaselostus

B2/2008R

### **Raitiovaunujen yhteentörmäys Mäkeläkadulla Helsingissä 13.6.2008**

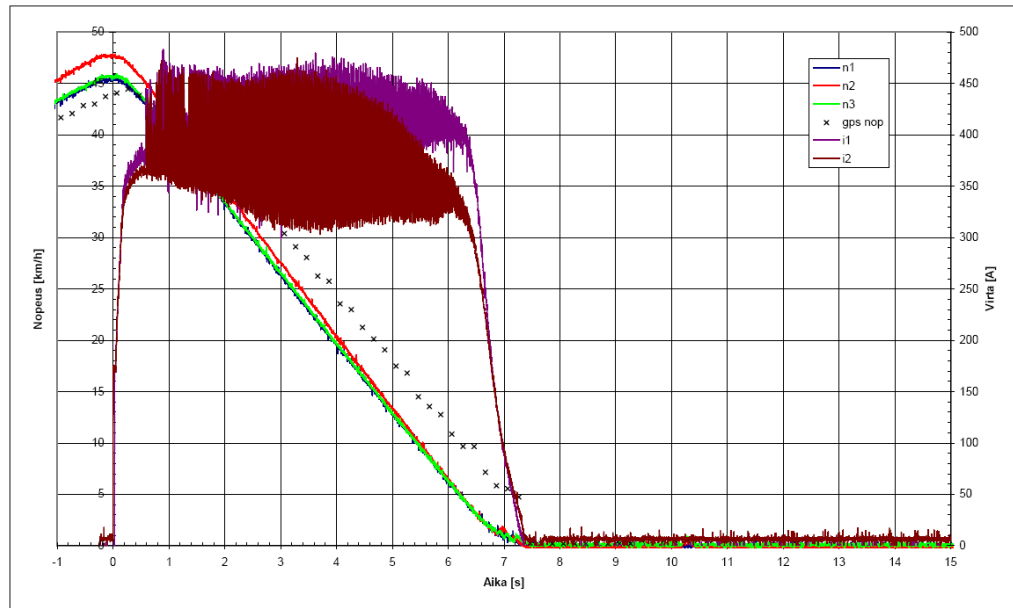
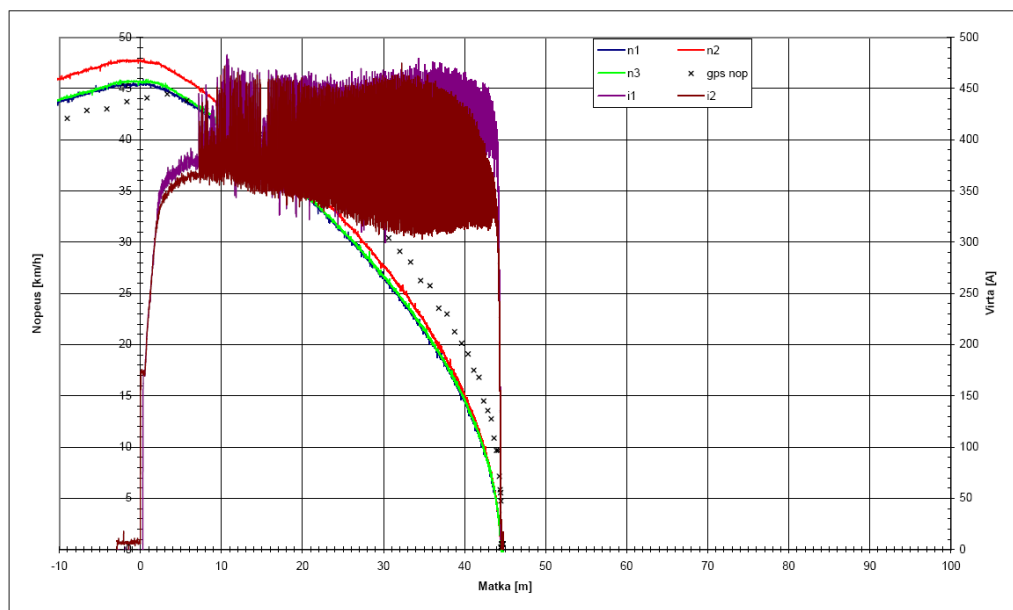
Kuivalla kiskolla vaunu pysähtyi 40 km/h:n nopeudesta sähköjarrulla 45 metrin matkalla 7,5 sekunnissa (liite 2, kokeet 1–3 ja 5) ja keskihidastuvuus oli 1,7 m/s<sup>2</sup>. Pikajarrutuksella (sähköjarru + kiskojaru + hiekoitus) vaunu pysähtyi 29 metrin matkalla 4,1 sekunnissa (liite 2, kokeet 6 ja 7) ja keskihidastuvuus oli 2,8 m/s<sup>2</sup>.

Kuva 4. Koe 5. Täysivoimainen sähköjarrutus nopeudesta 40 km/h, kuiva kisko. Kuvasa n1 = 1. teliltä mitattu nopeus, n3 = 2. teliltä (keskiteli, jossa ei ole ajomoottoria) mitattu nopeus, n2 = 3. teliltä mitattu nopeus, gps nop = GPS-laitteella mitattu vaunun nopeus, i1 = 1. telin sähkömoottorin jarrutusvirta ja i2 = 3. telin sähkömoottorin jarrutusvirta.

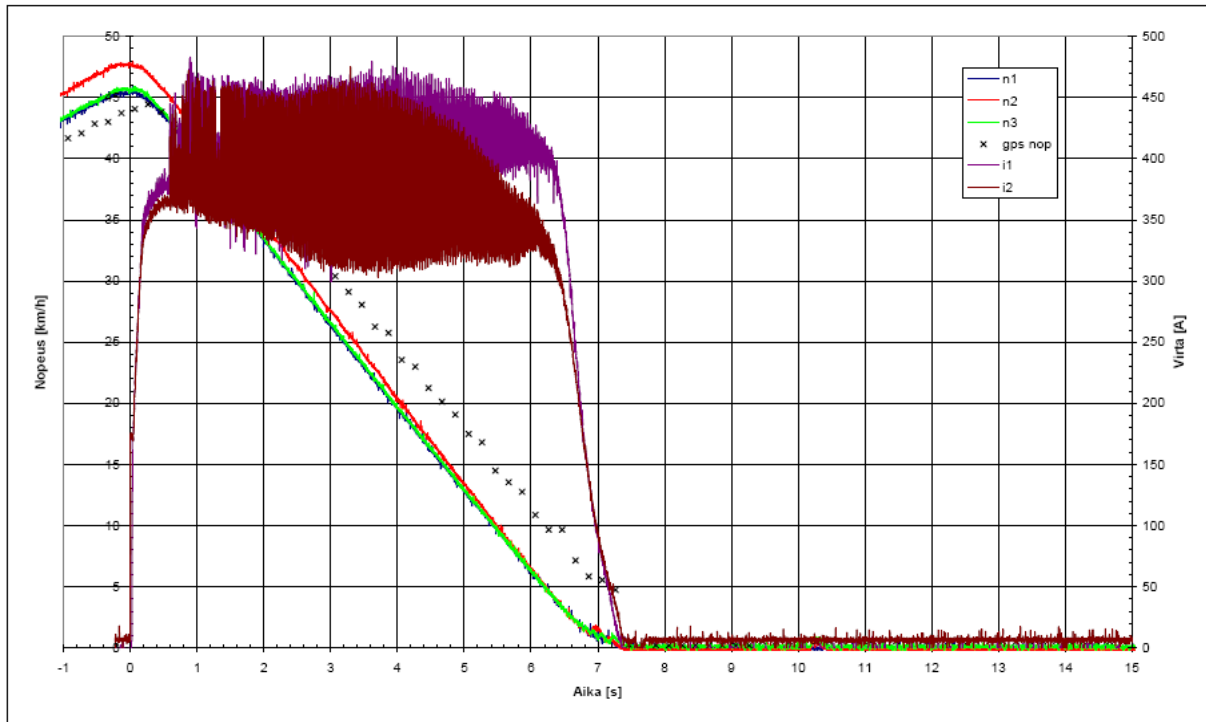
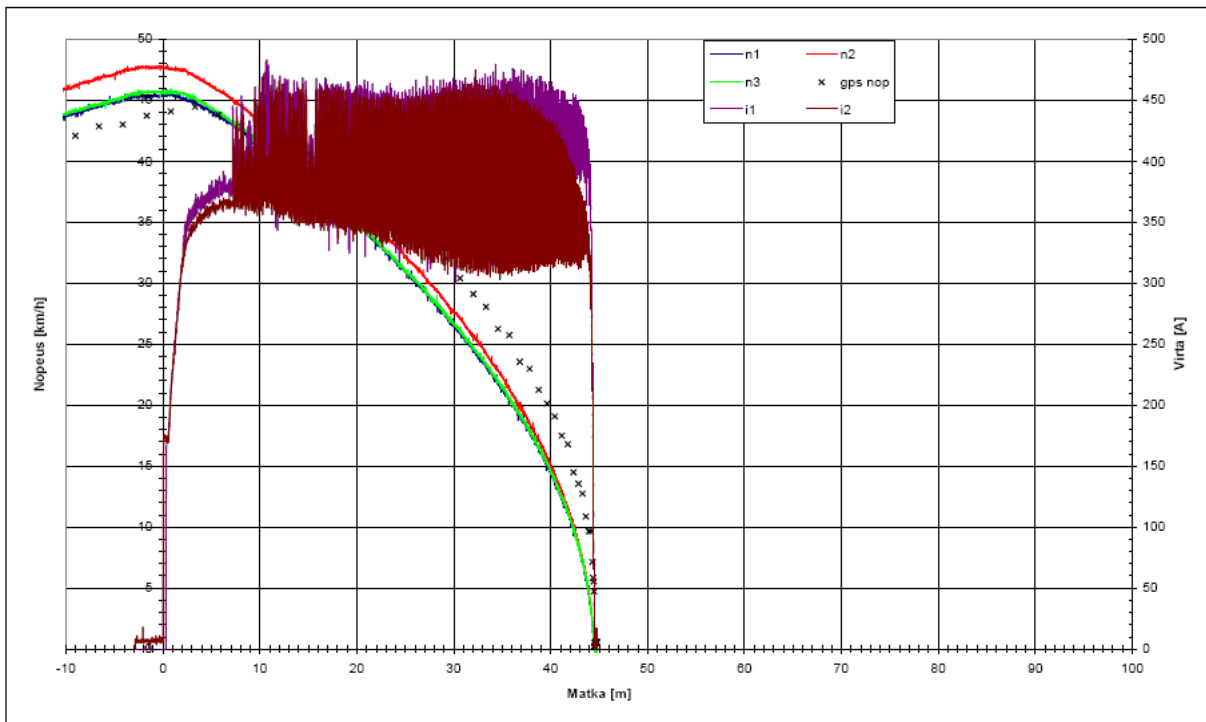
Koe 2. Kuiva kisko. Täysivoimainen sähköjarrutus nopeudesta 40 km/h.

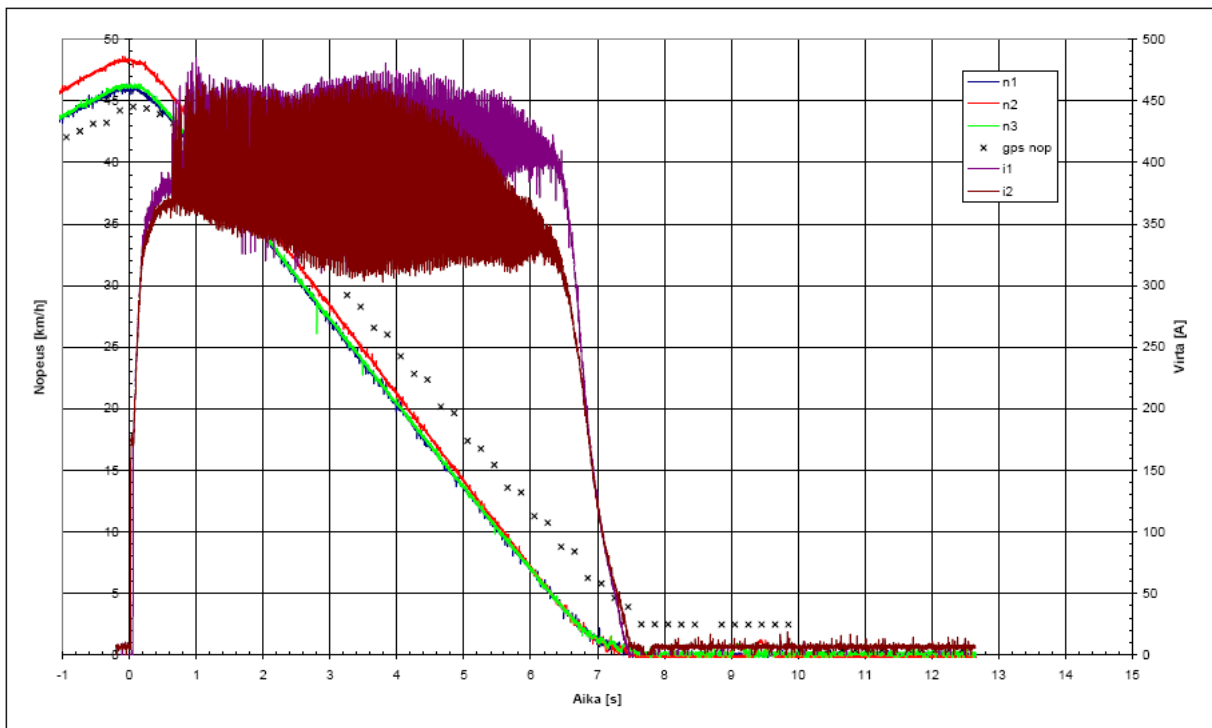
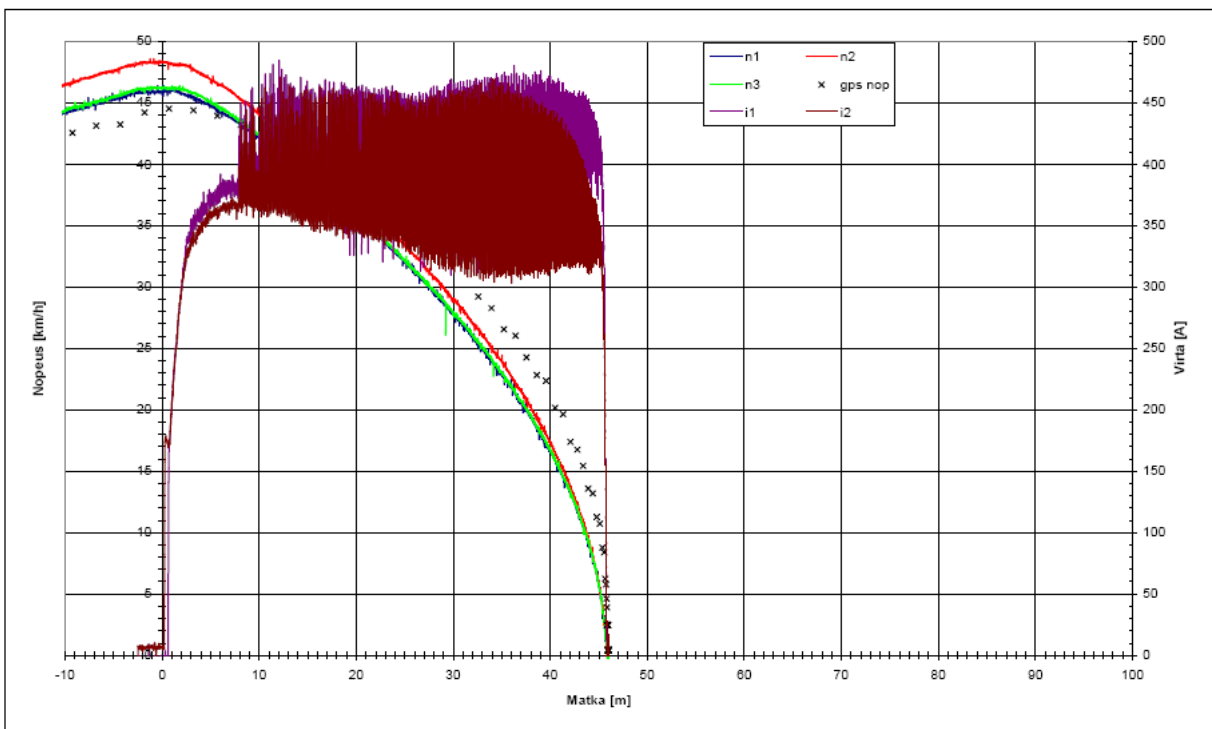
Koe 3. Kuiva kisko. Täysivoimainen sähköjarrutus nopeudesta 40 km/h.

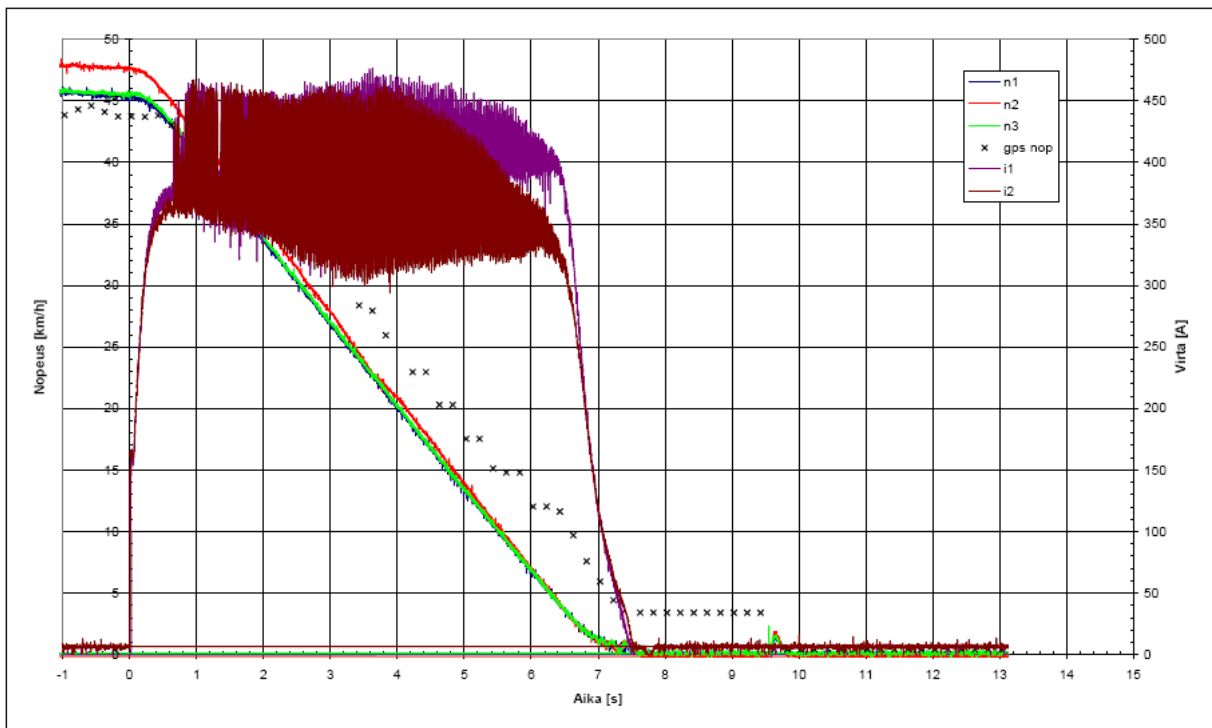
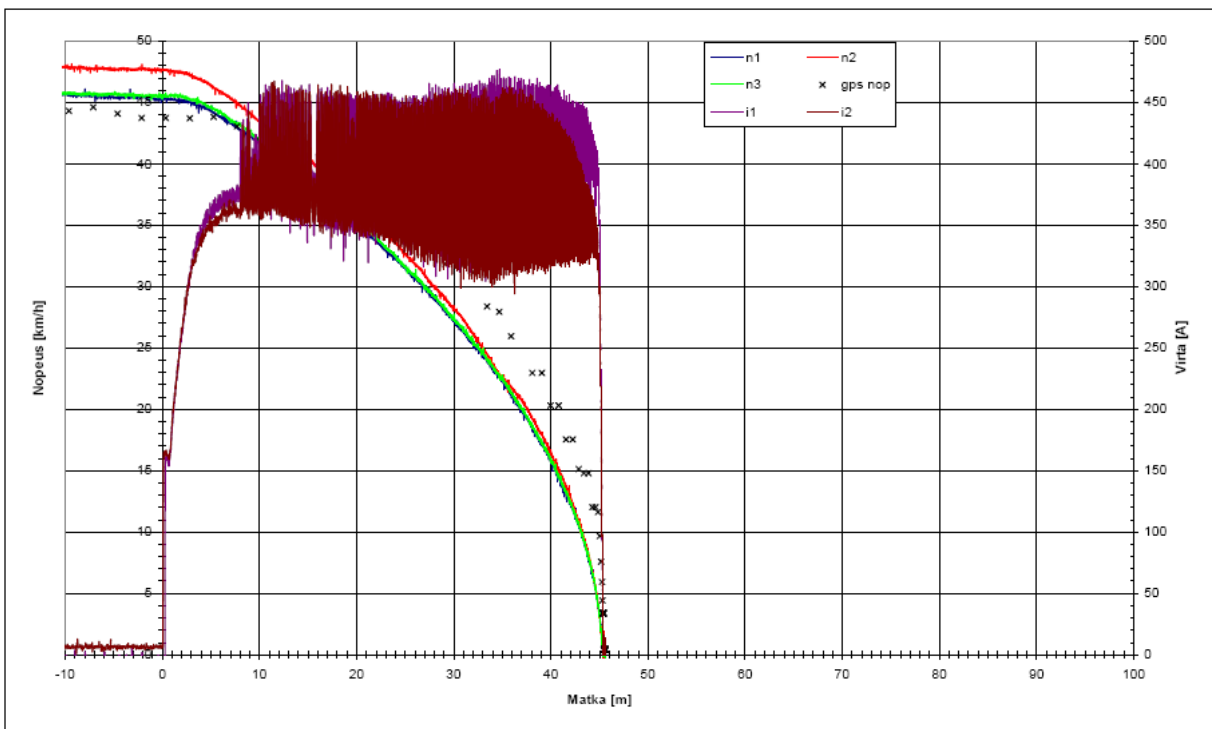
Koe 5. Kuiva kisko. Täysivoimainen sähköjarrutus nopeudesta 40 km/h.

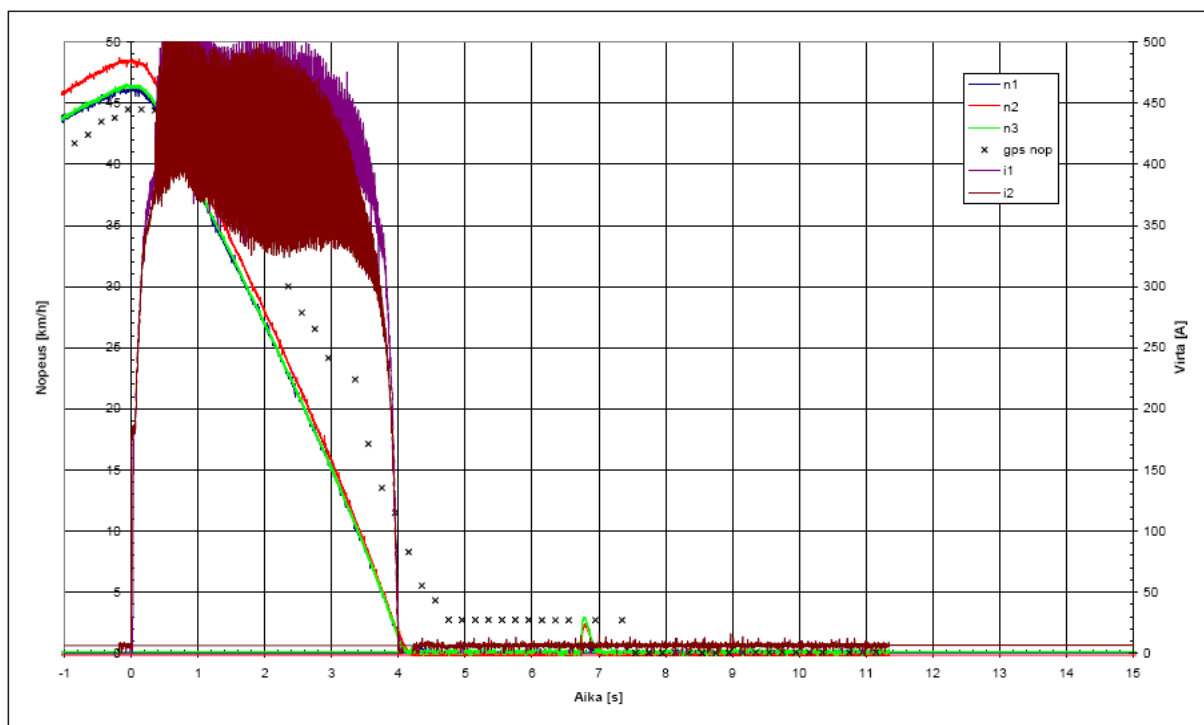
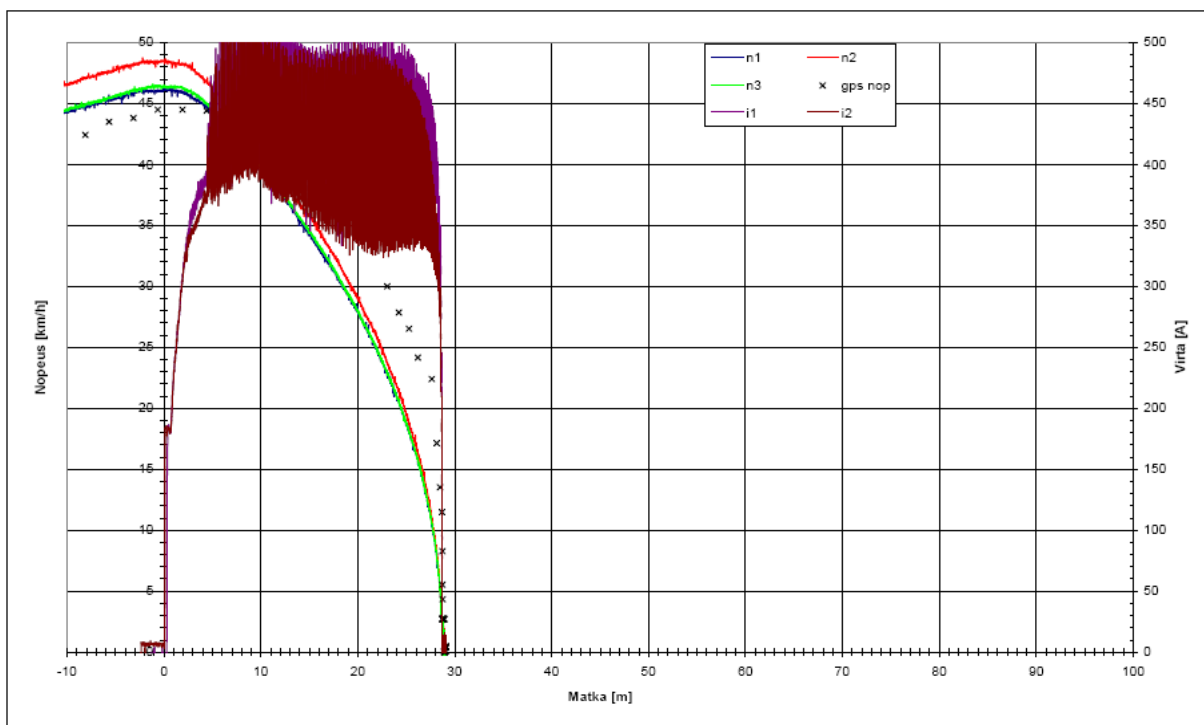
Koe 6. Kuiva kisko. Pikajarrutus nopeudesta 40 km/h.

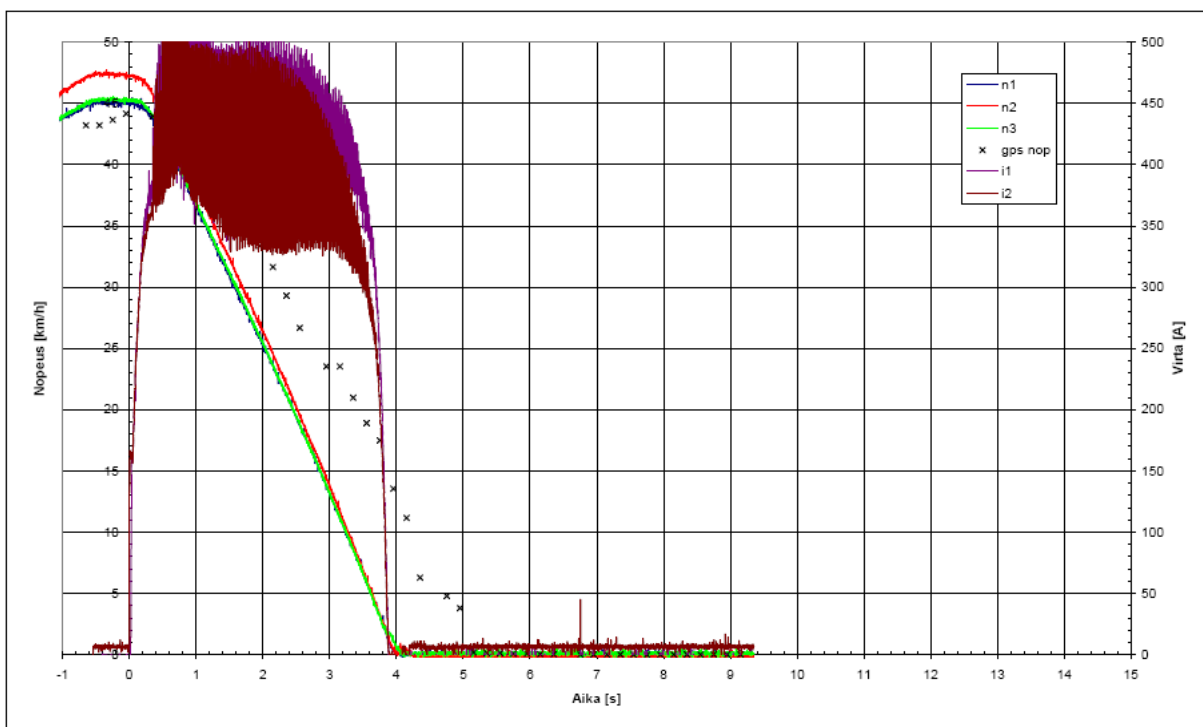
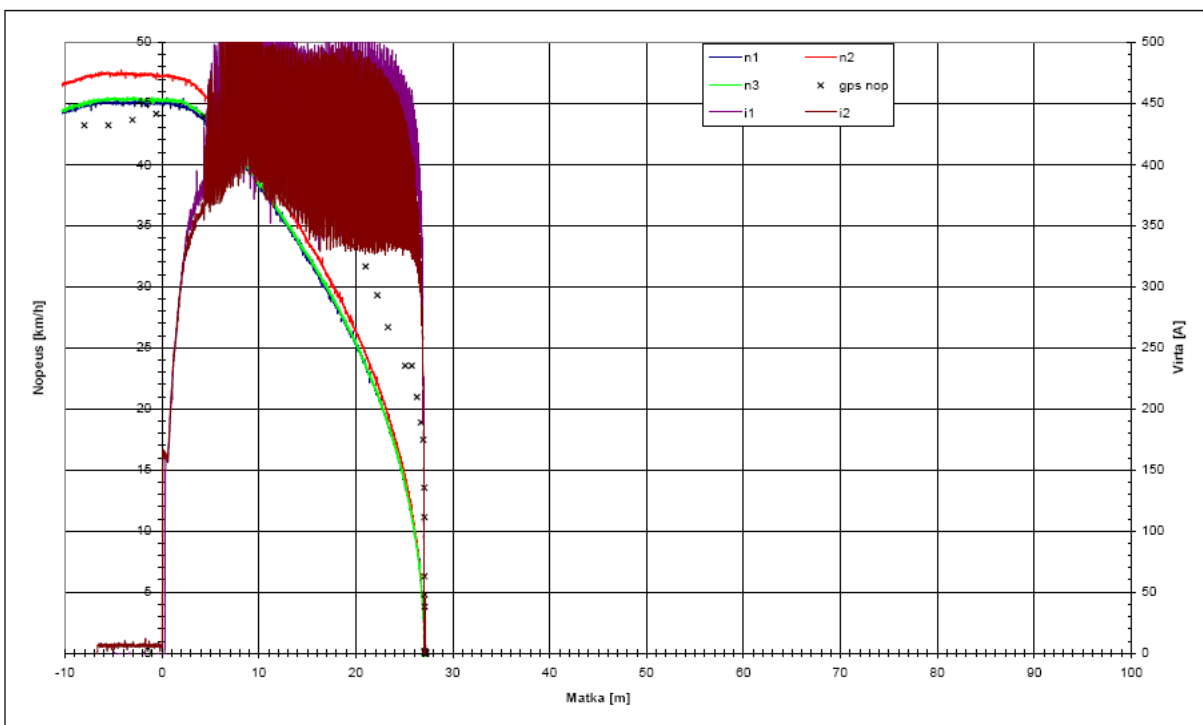
Koe 7. Kuiva kisko. Pikajarrutus nopeudesta 40 km/h.

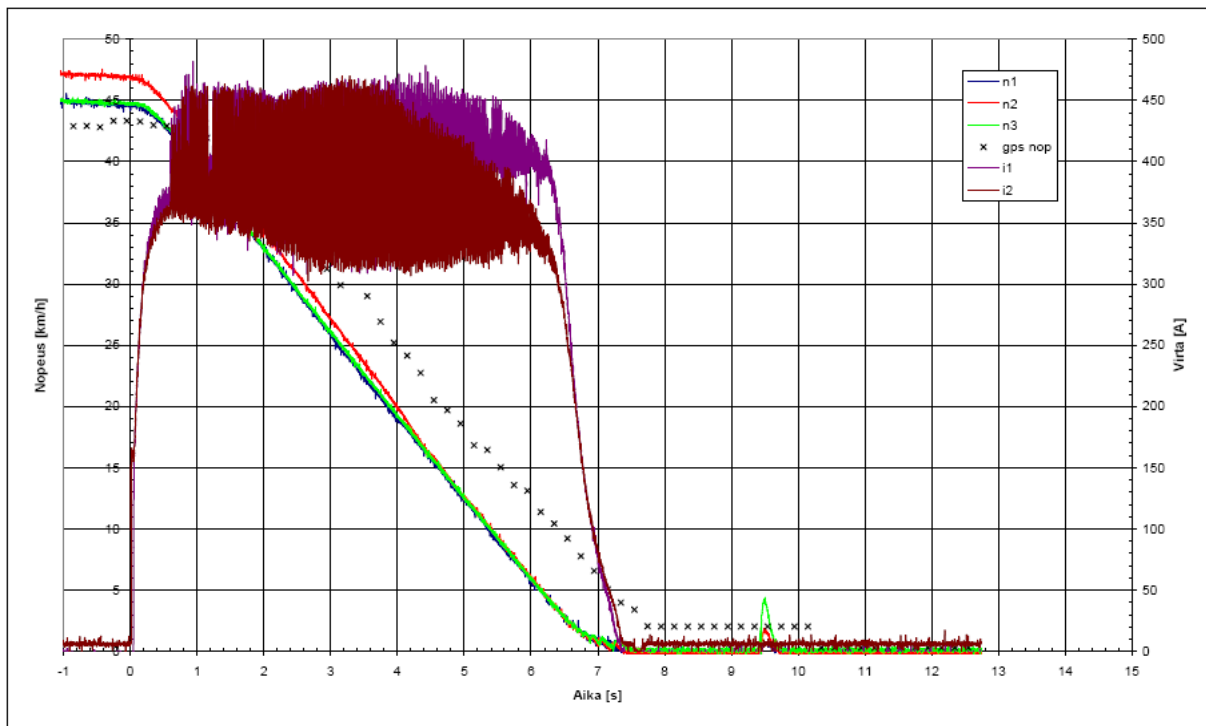
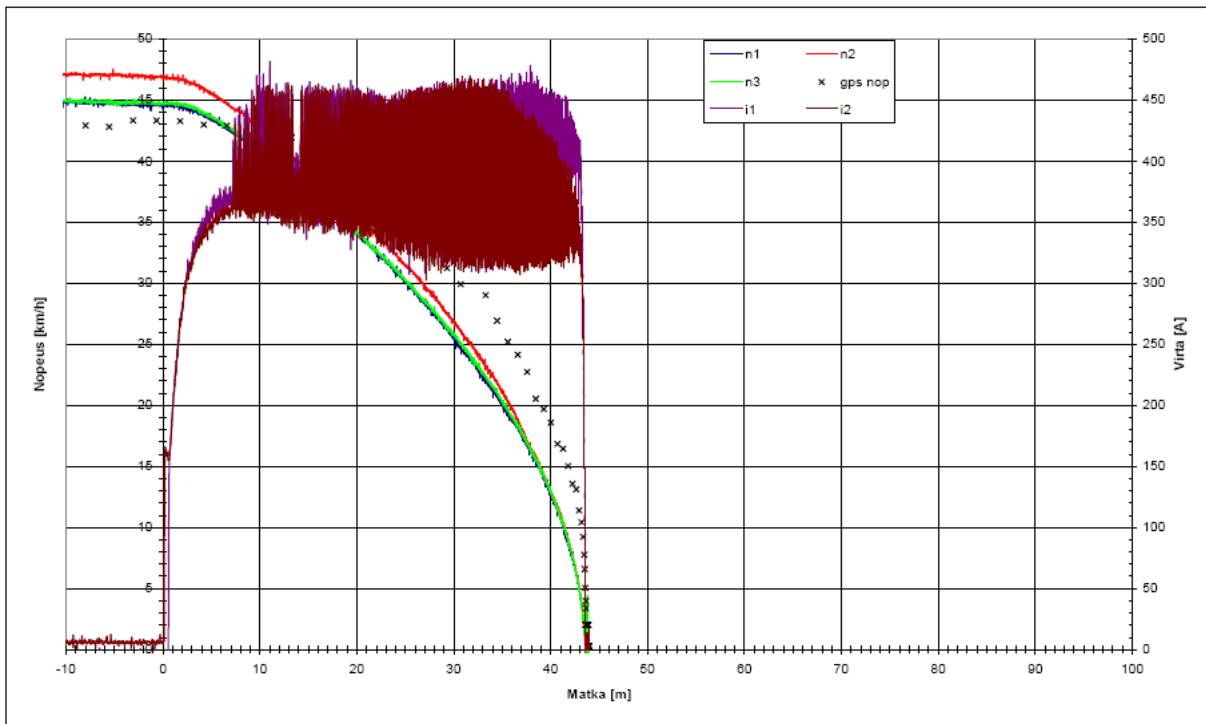
Koe 8. Kiskon liukastus 1 % liuoksella jarrutusalueella 15–40 m. Täysivoimainen sähköjarrutus nopeudesta 40 km/h. Ei luistoja.

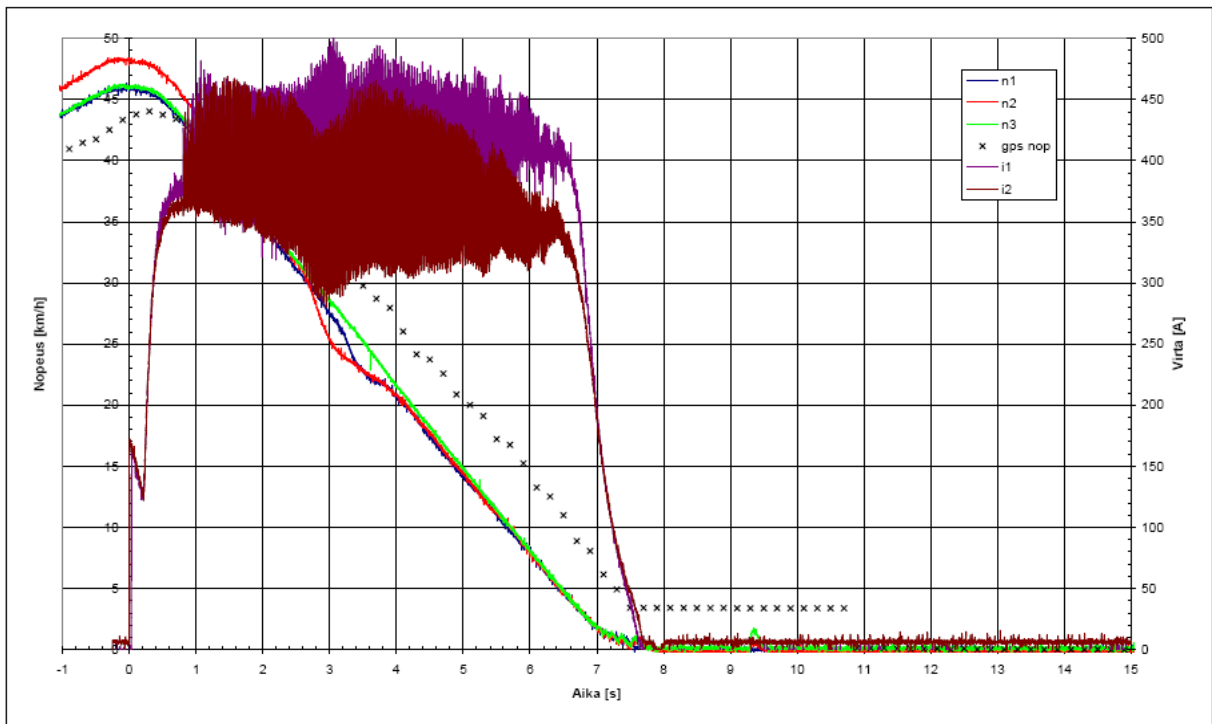
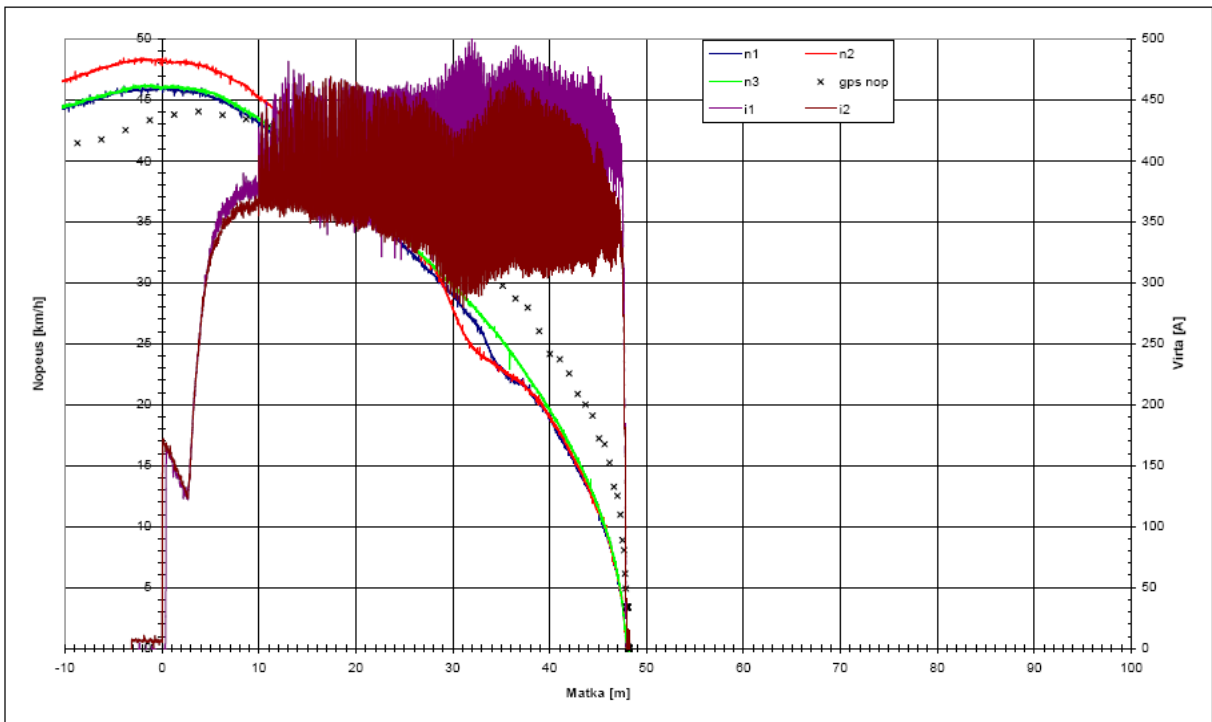
Koe 9. Kiskon liukastus 1 % liuksella jarrutusalueella 15–40 m. Täysivoimainen sähköjarrutus nopeudesta 40 km/h. Hieman lievää luistoa.

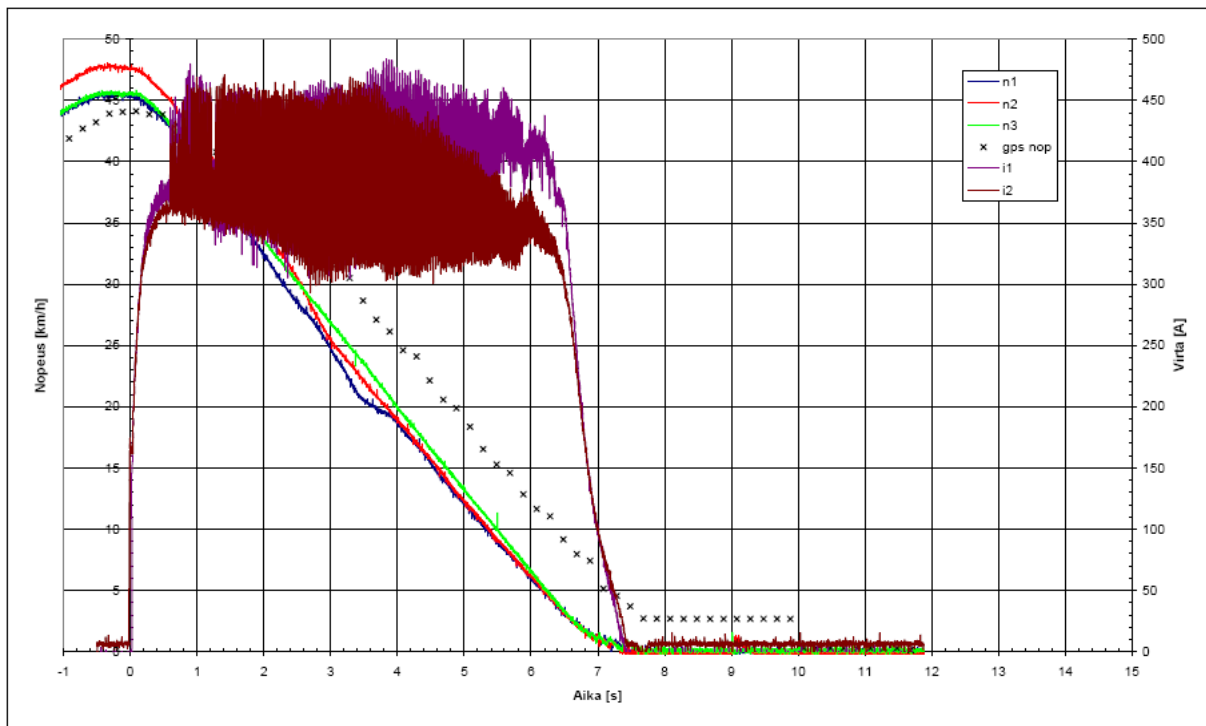
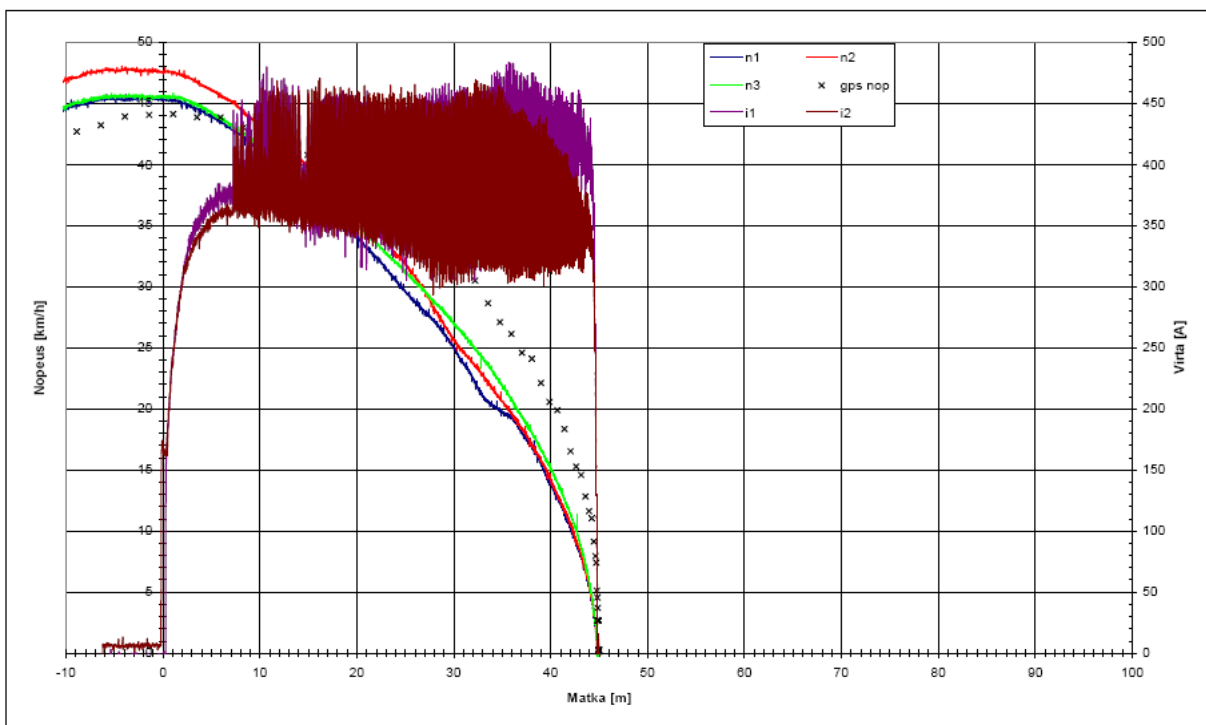
Koe 10. Kiskon liukastus 1 % liuoksella jarrutusalueella 15–40 m. Täysivoimainen sähköjarrutus nopeudesta 40 km/h. Pientä luistoa.

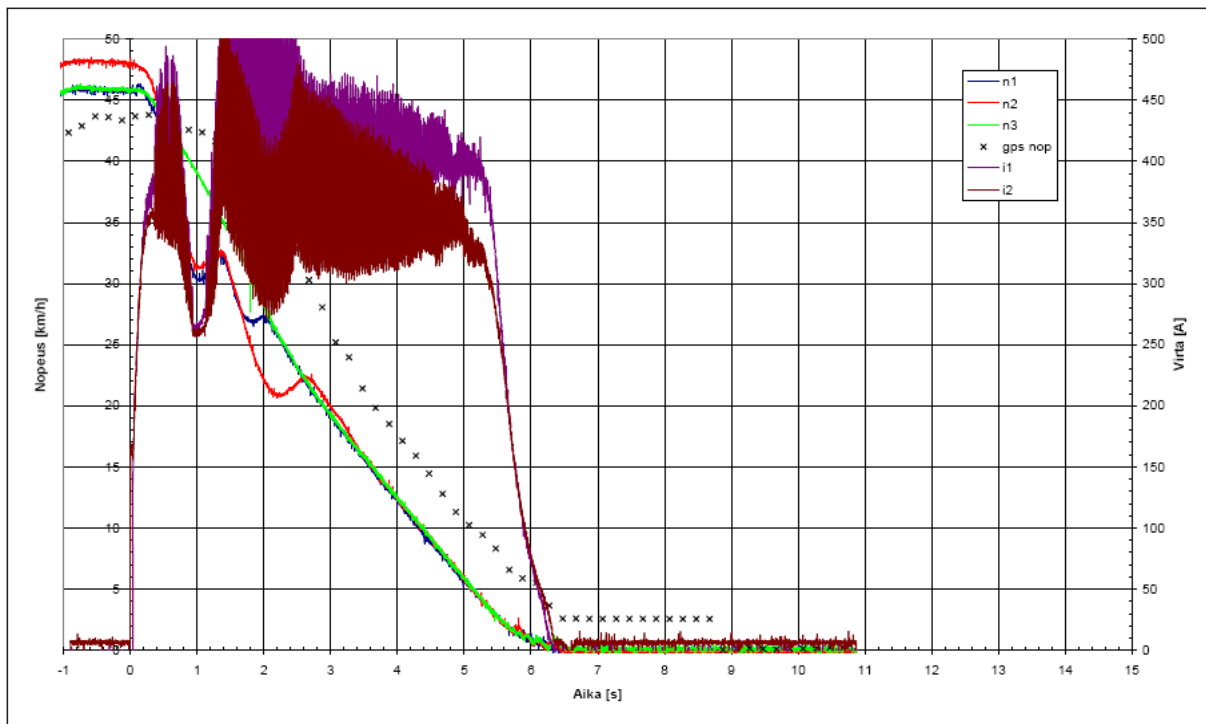
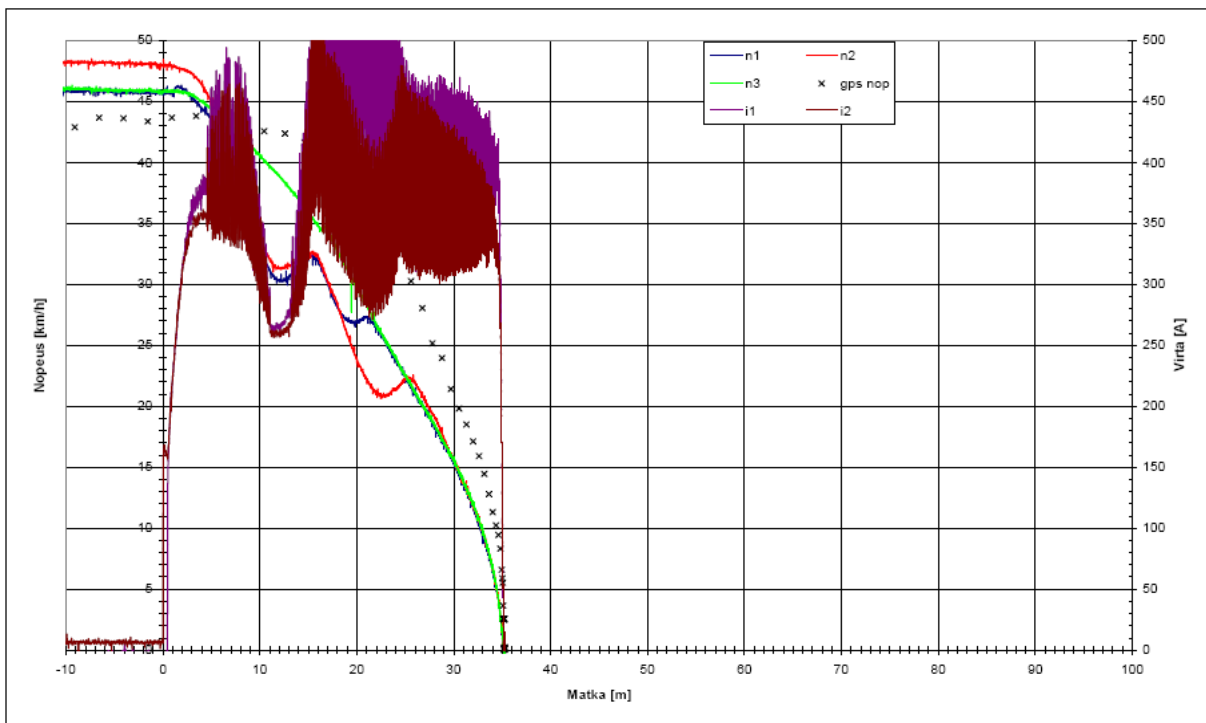
Koe 14. Kiskon liukastus 5 % liuoksella jarrutusalueella 15–40 m. Täysivoimainen sähköjarrutus nopeudesta 40 km/h. Jarrukahva meni liian pitkälle, hiekotti hieman alussa.

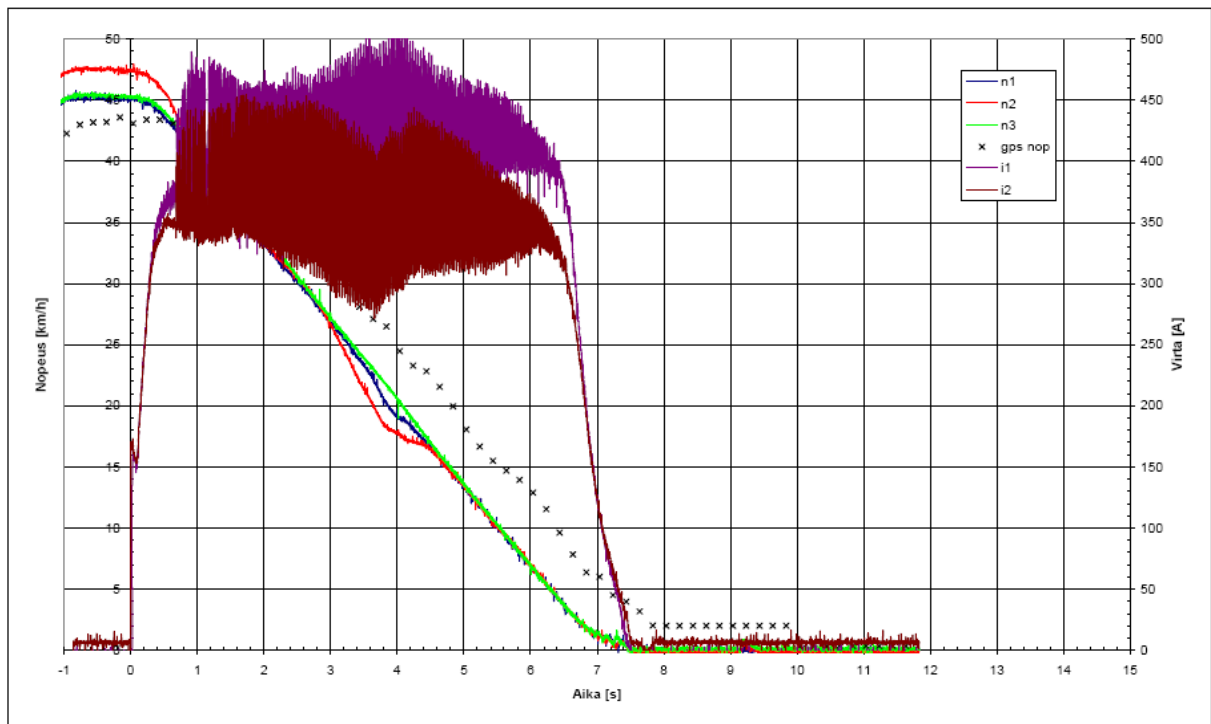
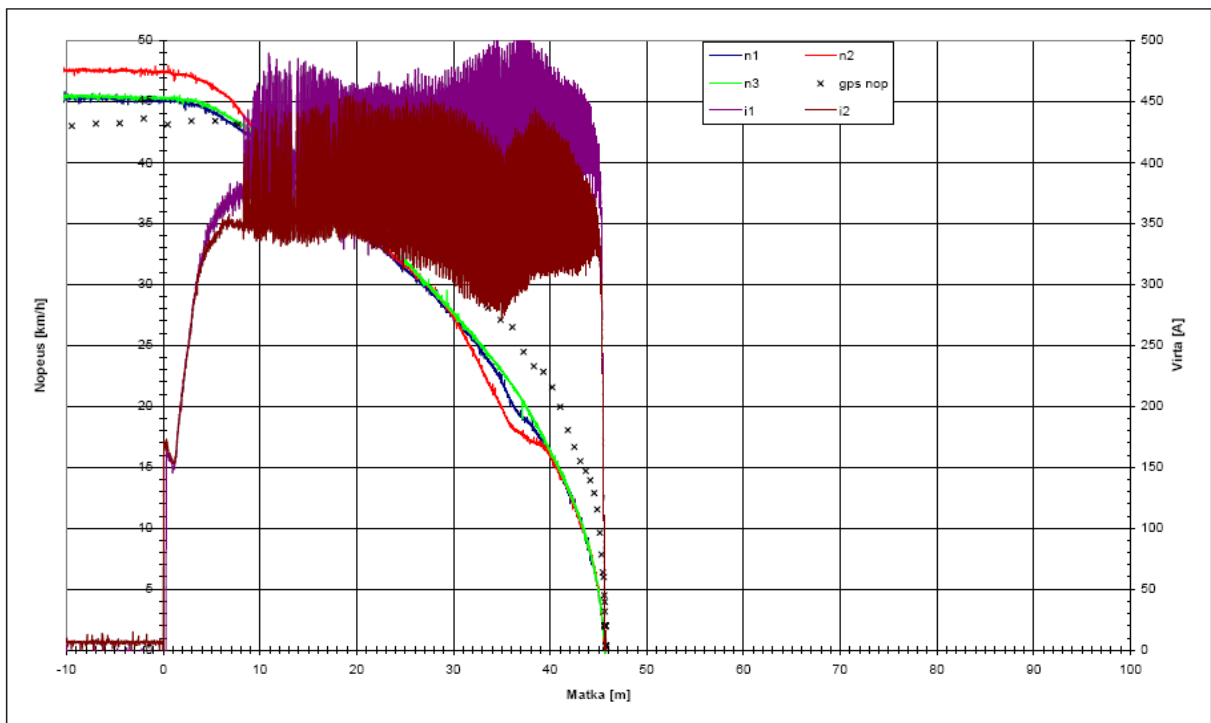
Koe 15. Kiskon liukastus 5 % liuksella jarrutusalueella 15–40 m. Täysivoimainen sähköjarrutus nopeudesta 40 km/h. Ei luistoja.

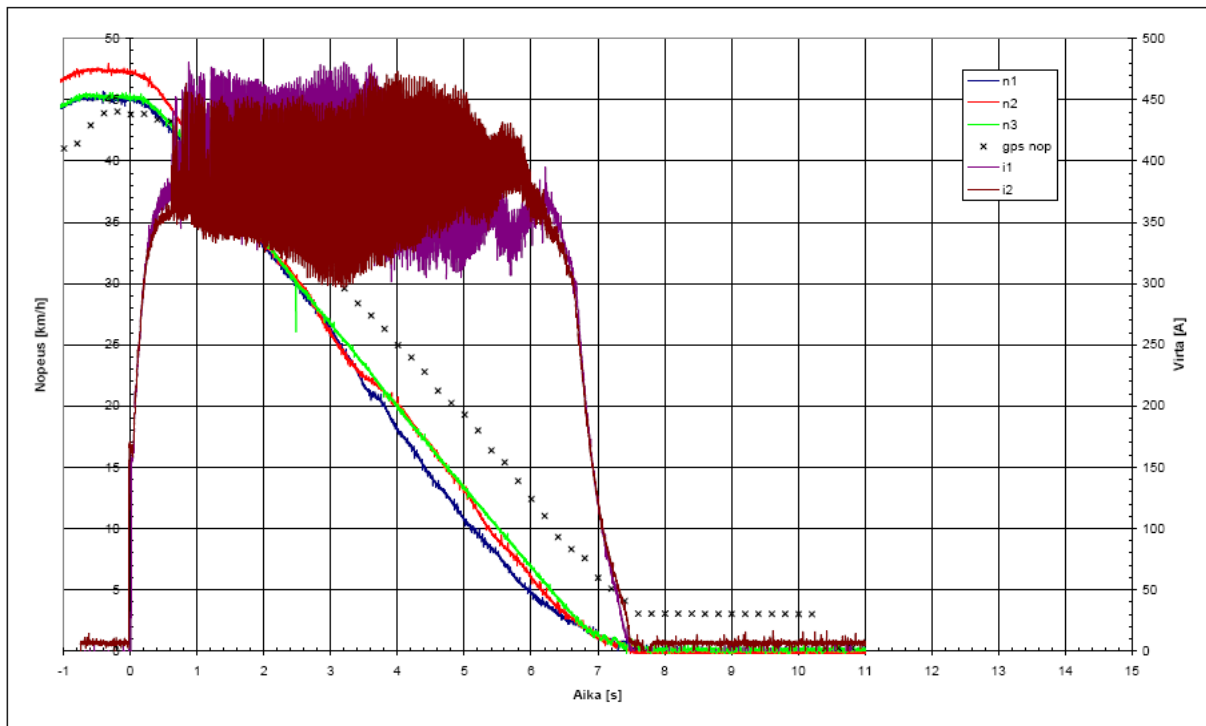
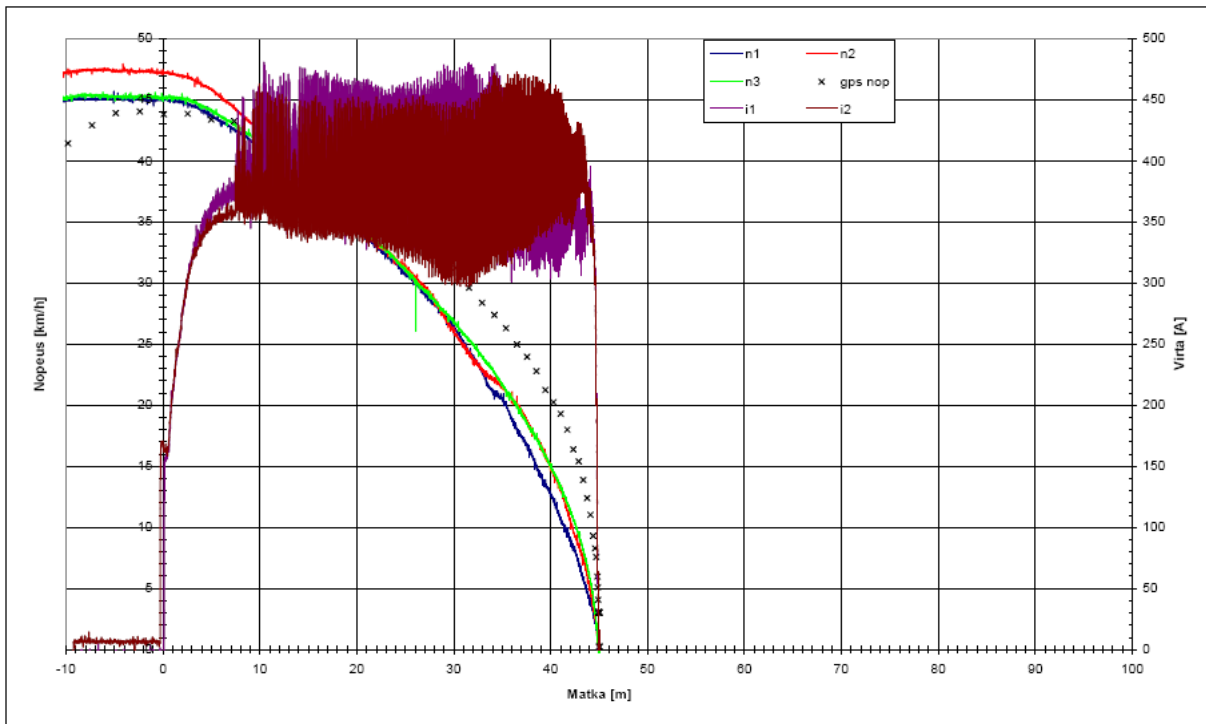
Koe 16. Ajettiin lenkki varikon ympäri, puhdistettiin pyöriä. Täysivoimainen sähköjarrutus nopeudesta 40 km/h. Ei luistoja.

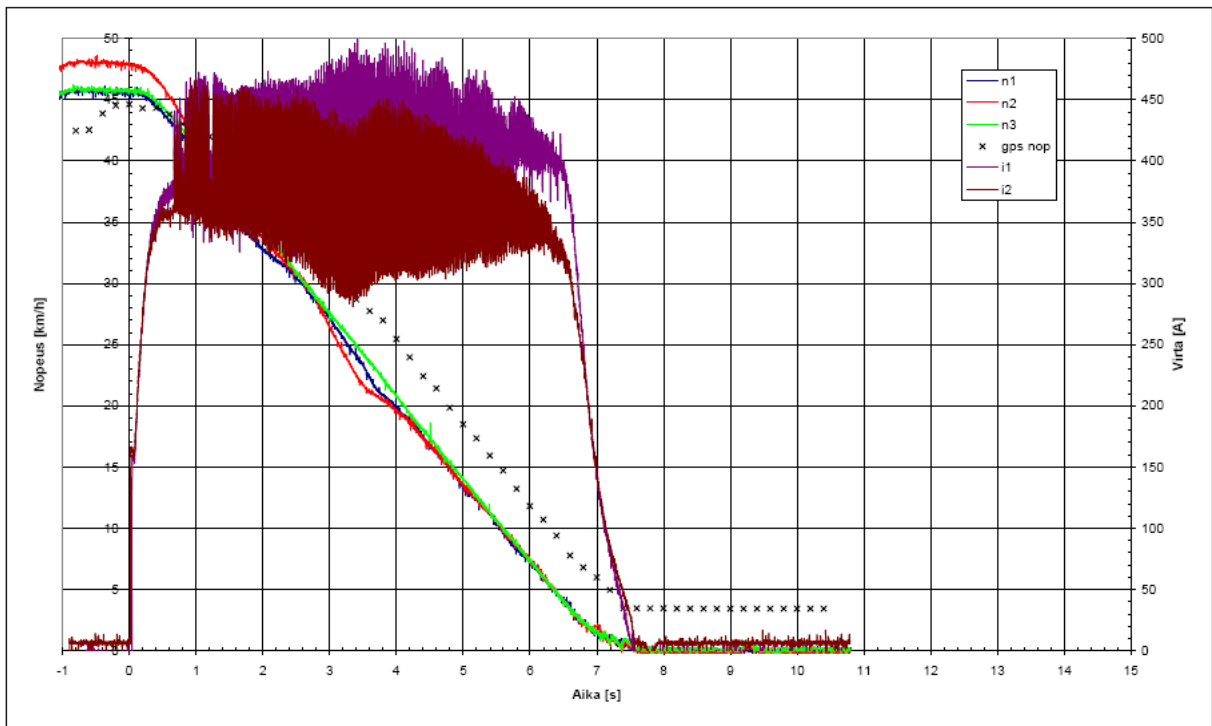
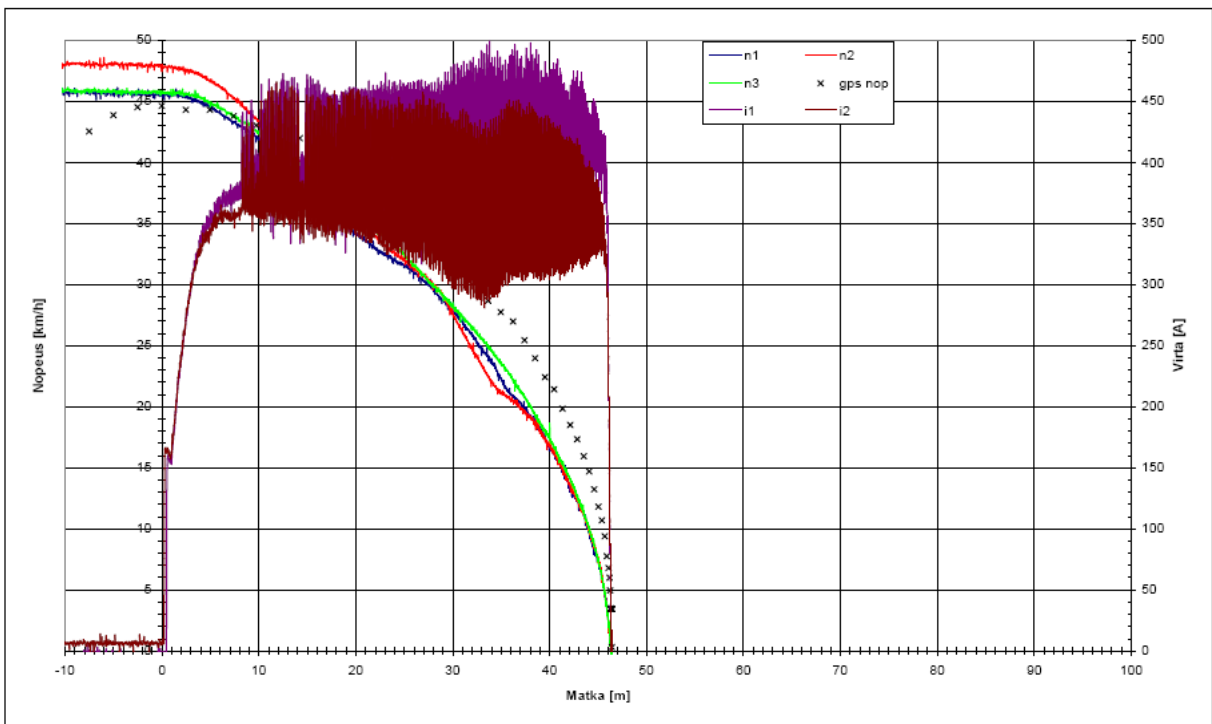
Koe 17. Harjattiin hiekka pois kiskoilta ja liukastettiin uudelleen 5 % nesteellä. Täysivoimainen sähköjarrutus nopeudesta 40 km/h. Ei luistoja.
