## Tutkintaselostus

B2/2008R

### **Raitiovaunujen yhteentörmäys Mäkeläkadulla Helsingissä 13.6.2008**

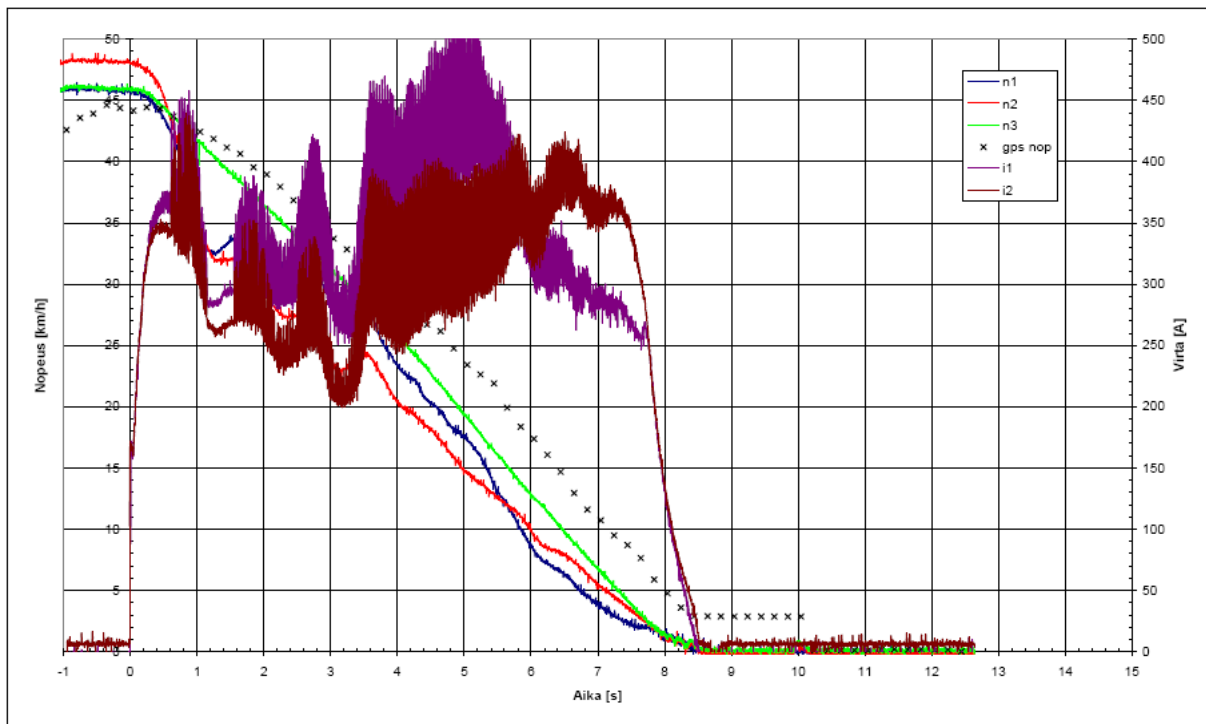
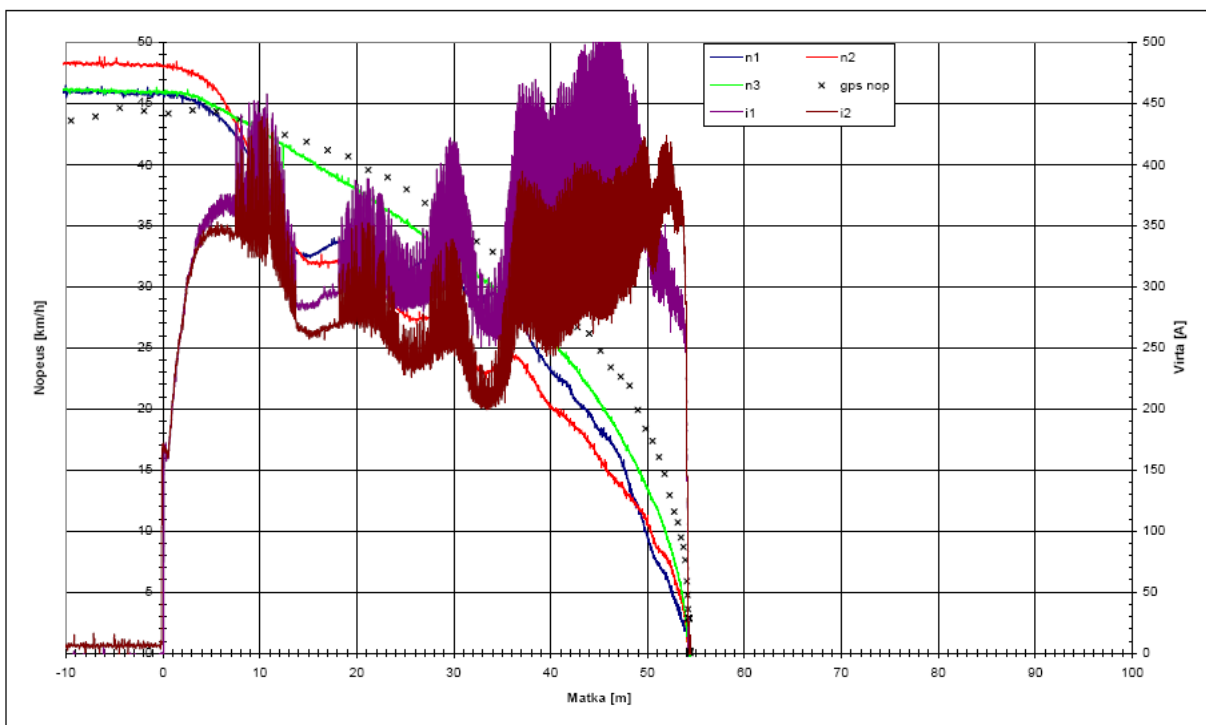
Koe 18. Harjattiin hiekka pois kiskoilta ja liukastettiin uudelleen 5 % nesteellä. Täysivoimainen sähköjarrutus nopeudesta 40 km/h. Luistaa selvästi, luistonesto toimii.

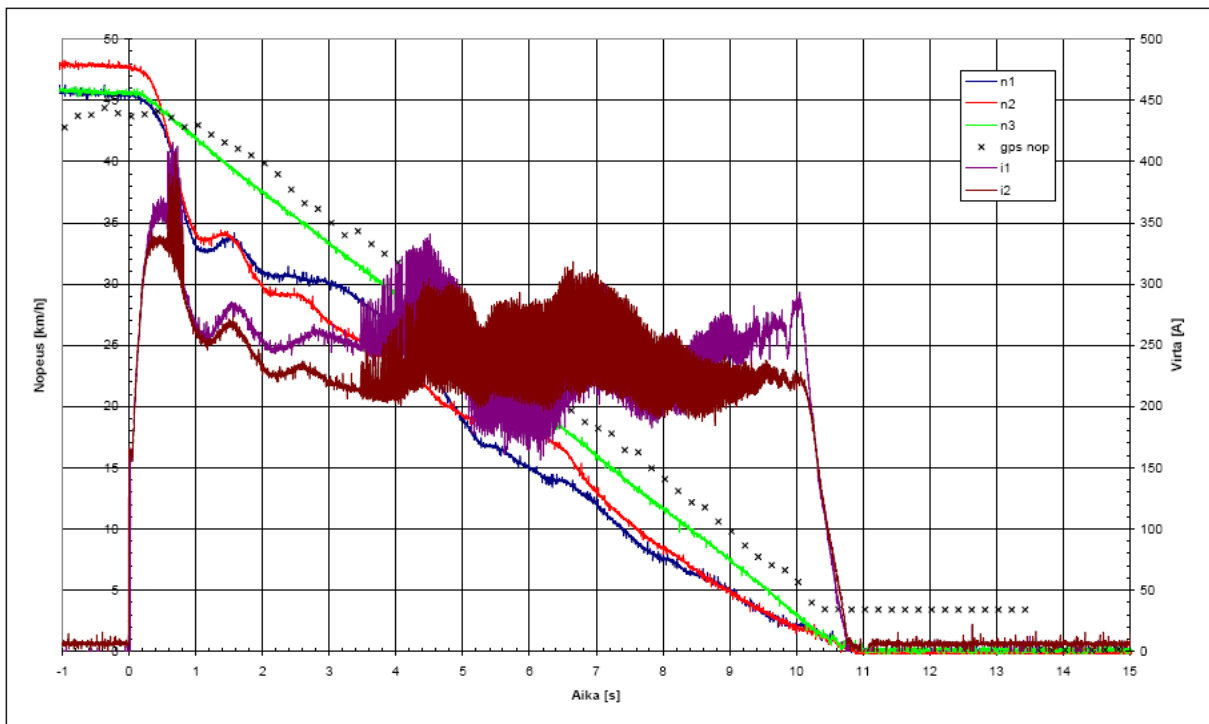
Koe 19. Harjattiin hiekka pois kiskoilta ja liukastettiin uudelleen 5 % nesteellä. Täysivoimainen sähköjarrutus nopeudesta 40 km/h. Luistaa hieman.

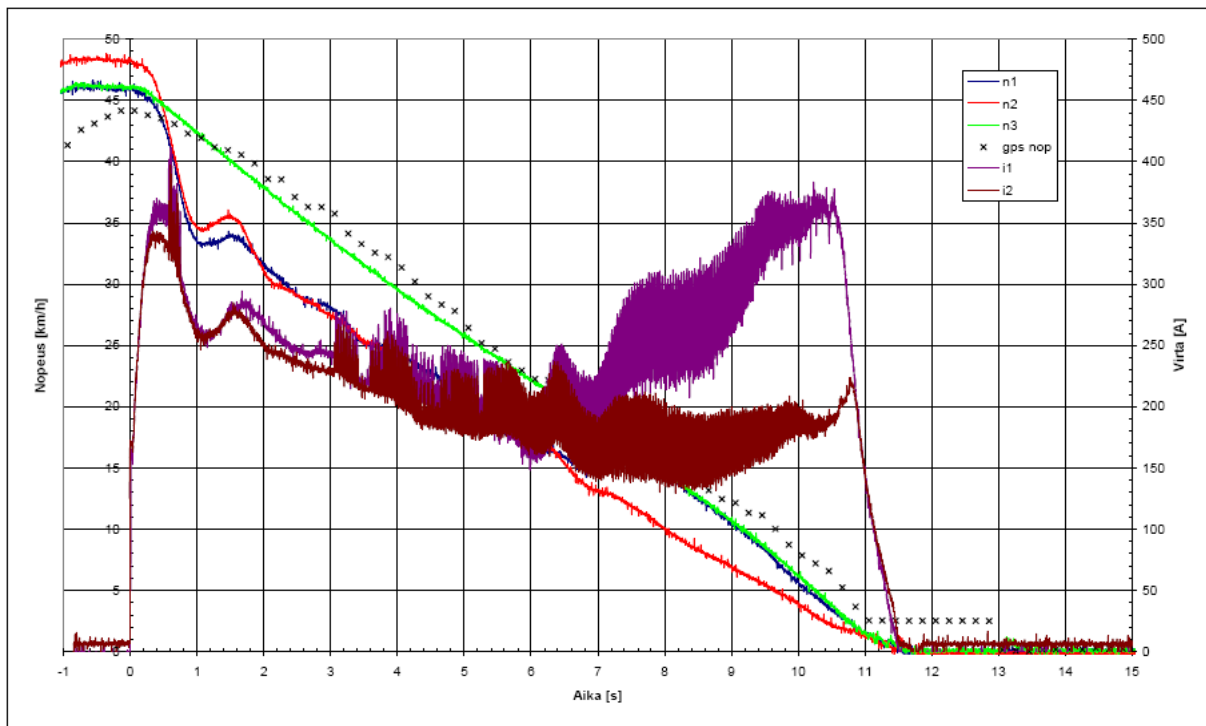
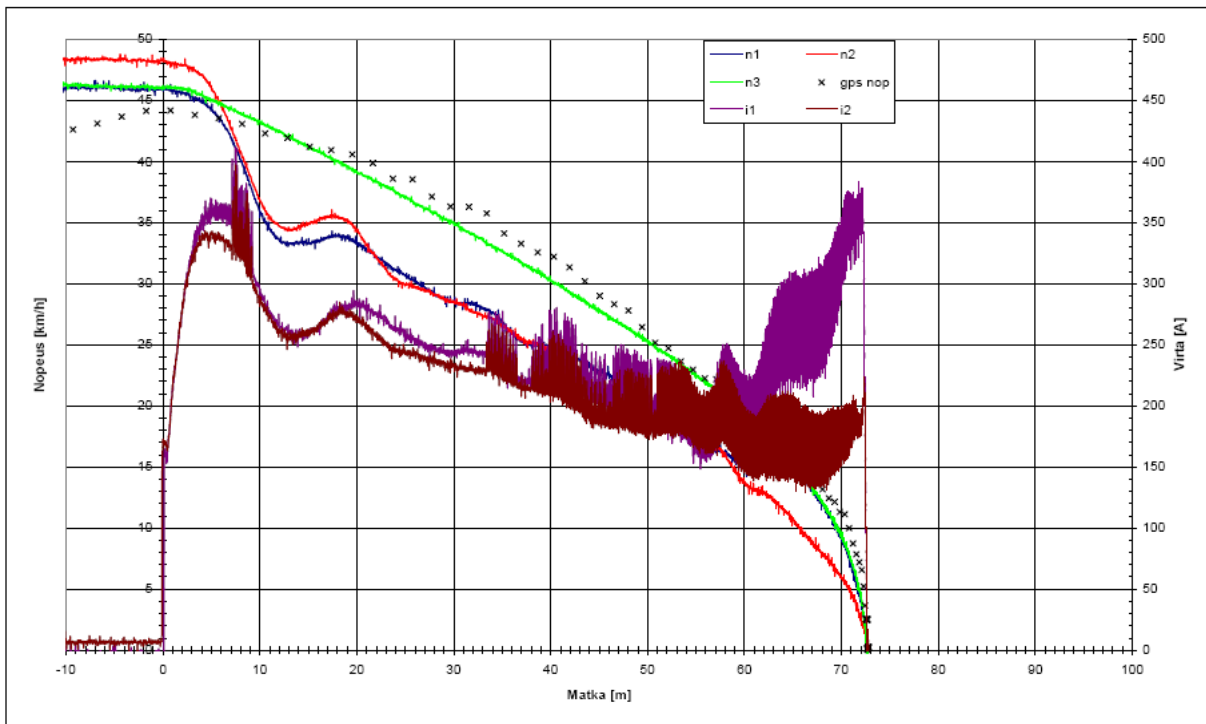
Koe 20. Harjattiin hiekka pois kiskoilta ja liukastettiin uudelleen 5 % nesteellä. Täysivoimainen sähköjarrutus nopeudesta 40 km/h. Luistaa hieman.

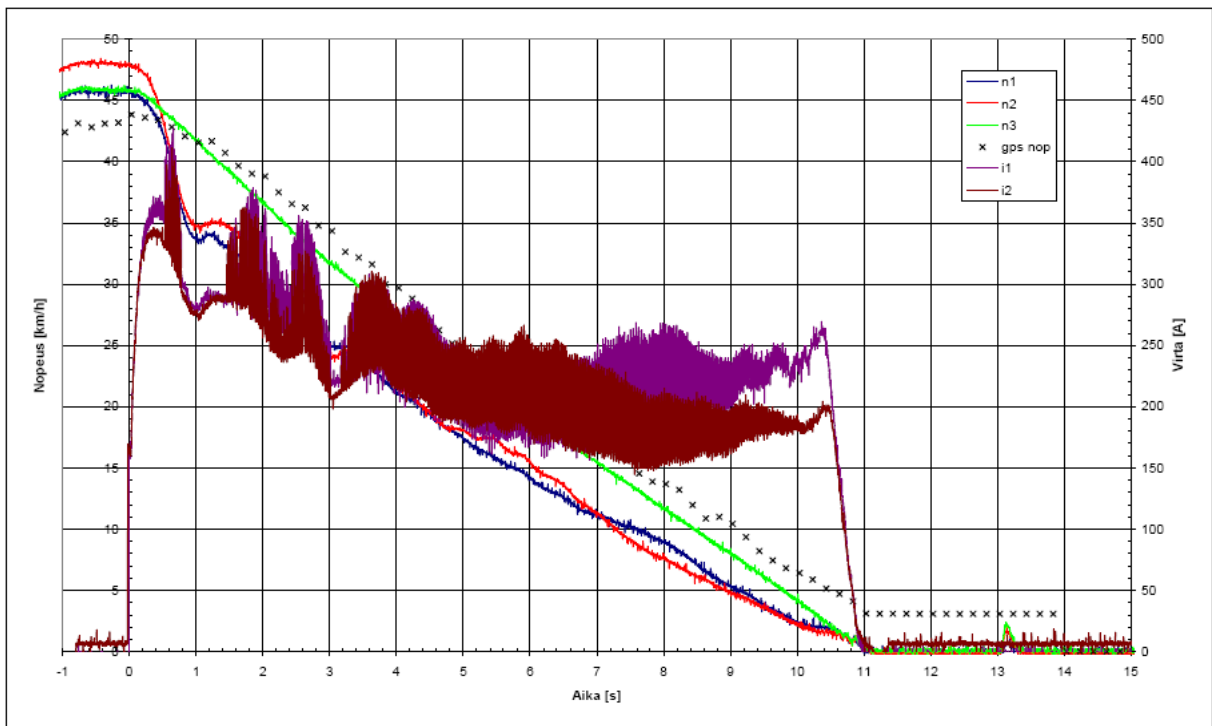
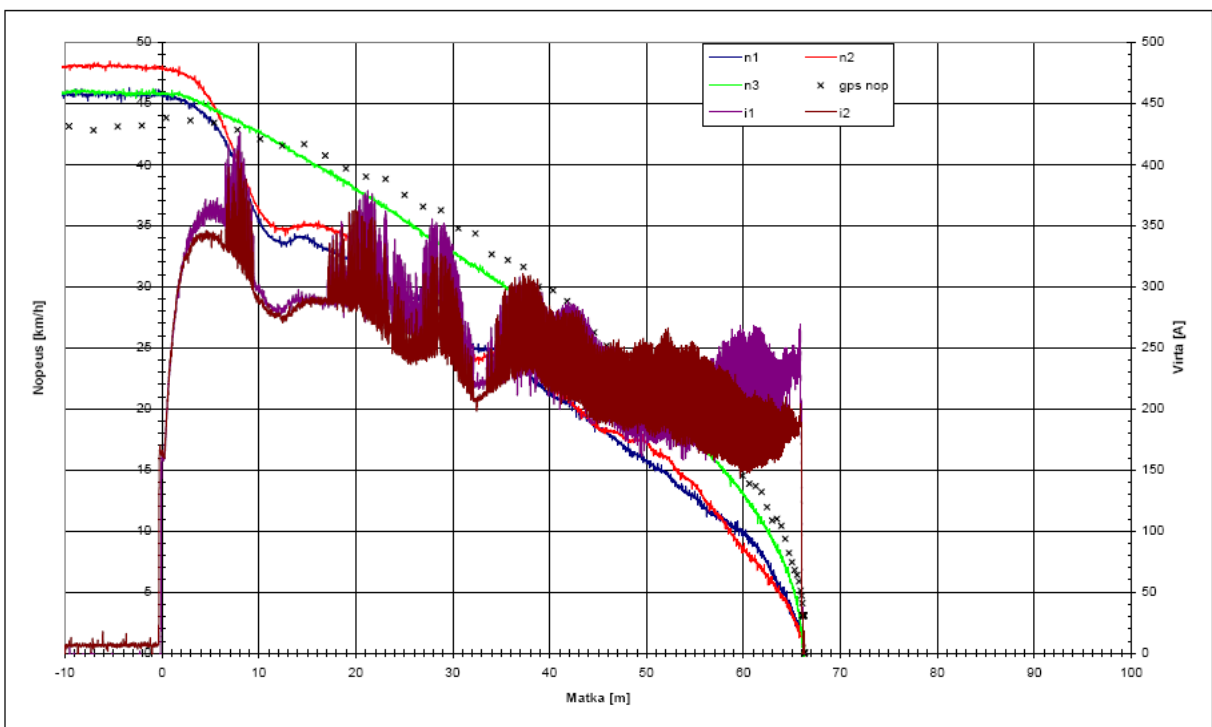
Koe 21. Harjattiin hiekka pois kiskoilta ja liukastettiin uudelleen. Täysivoimainen sähköjarrutus nopeudesta 40 km/h. Luistaa hieman, luistonesto toimii normaalisti.

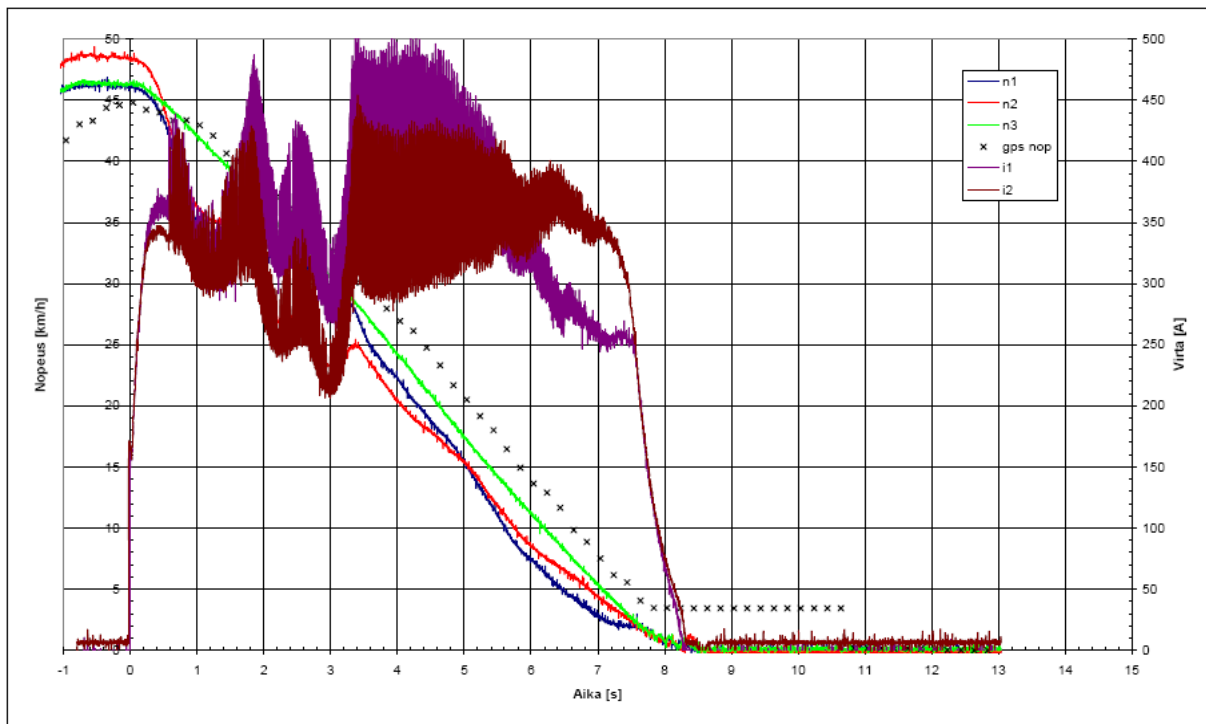
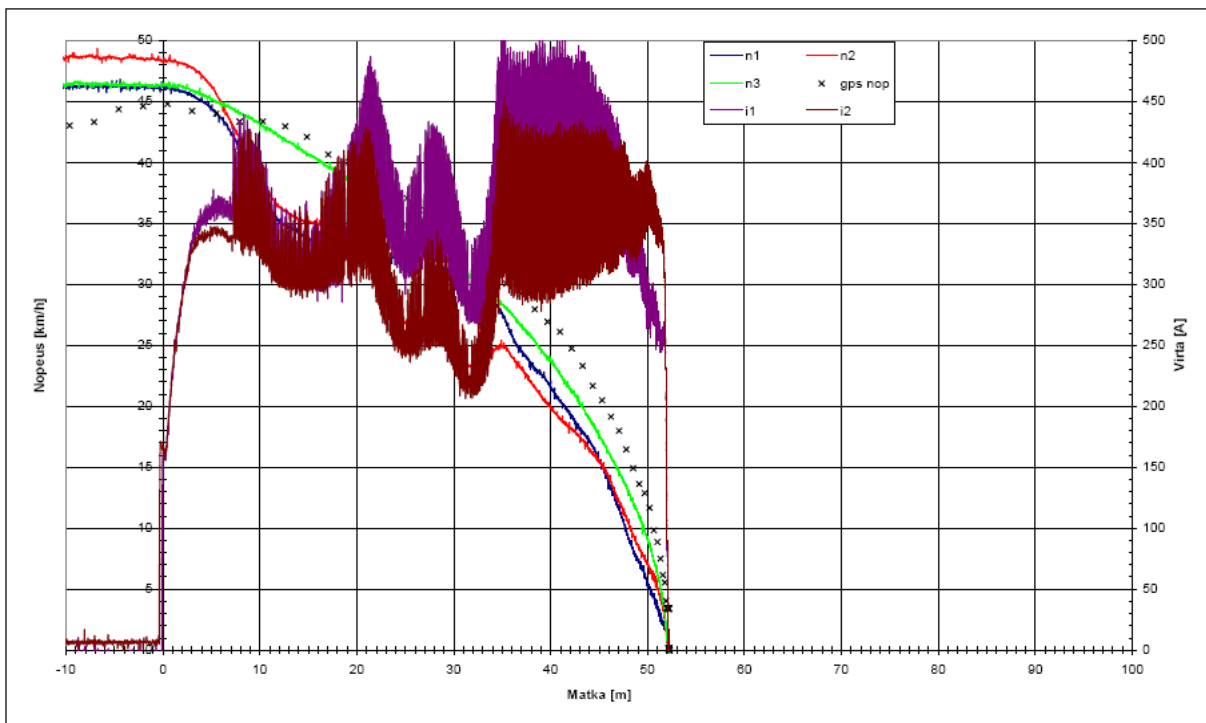
Matka on laskettu nopeuden n3 perusteella. n3 signaali on ennen laskentaa kerrottu  $42,9/43,68=0,982$ .

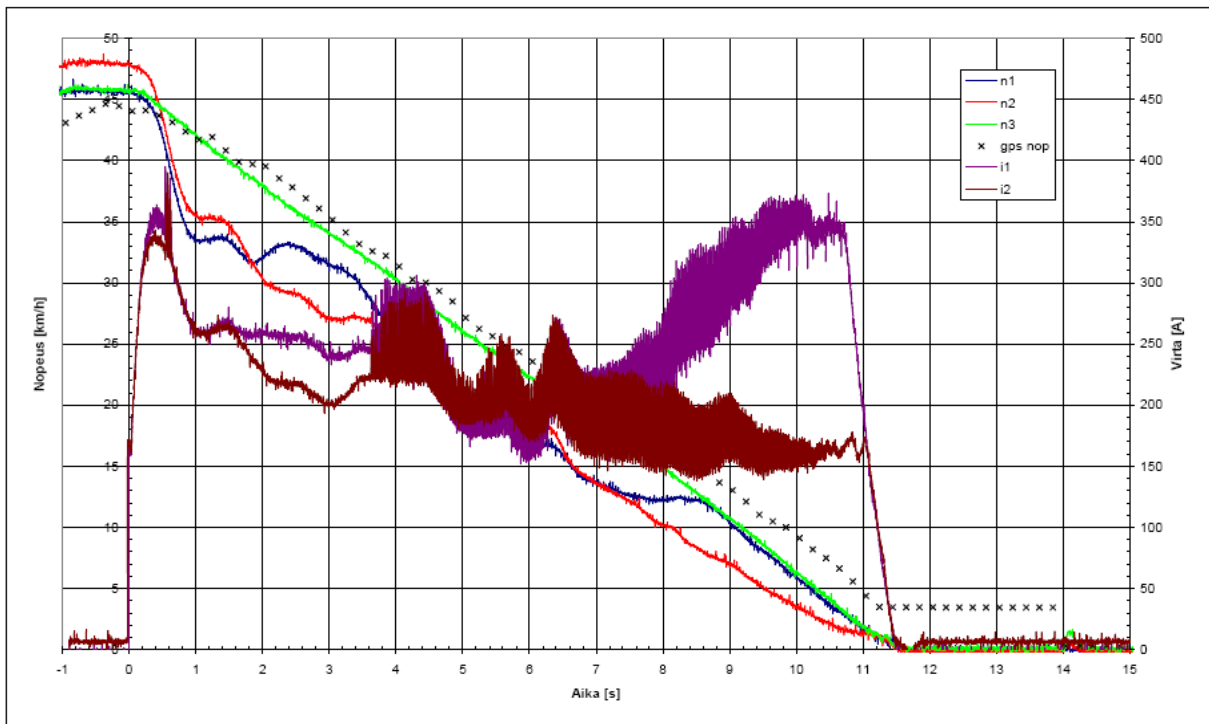
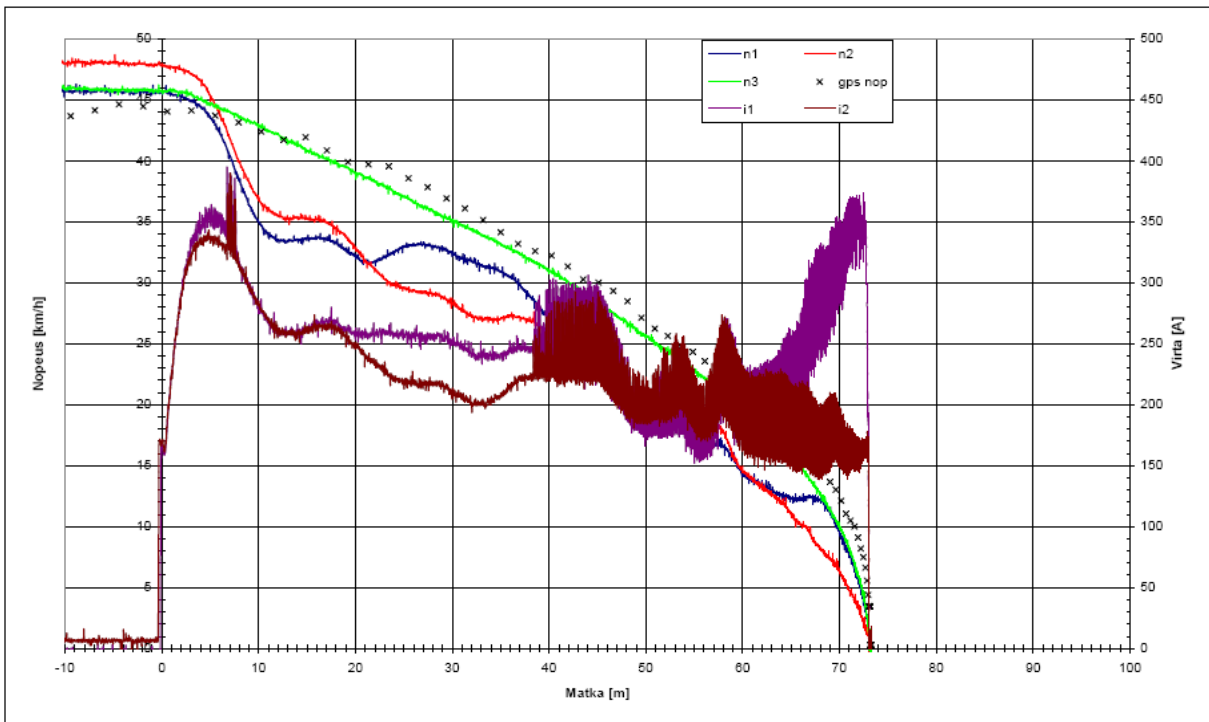
Koe 22. Kiskon liukastus 5 % liuksella Grojet 260 jarrutusalueella 15–40 m. Täysivoimainen sähköjarrutus nopeudesta 40 km/h. Selkeää luistoa.

Matka on laskettu nopeuden n3 perusteella. n3 signaali on ennen laskentaa kerrottu  $42,9/43,68=0,982$ .

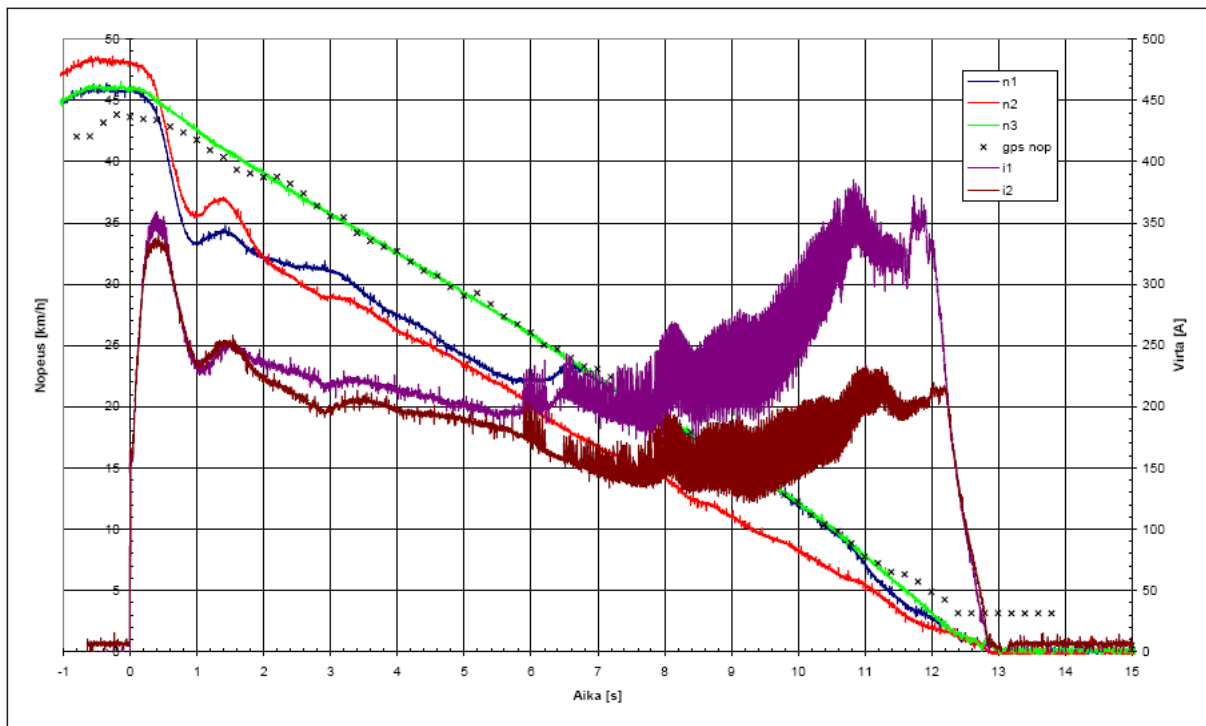
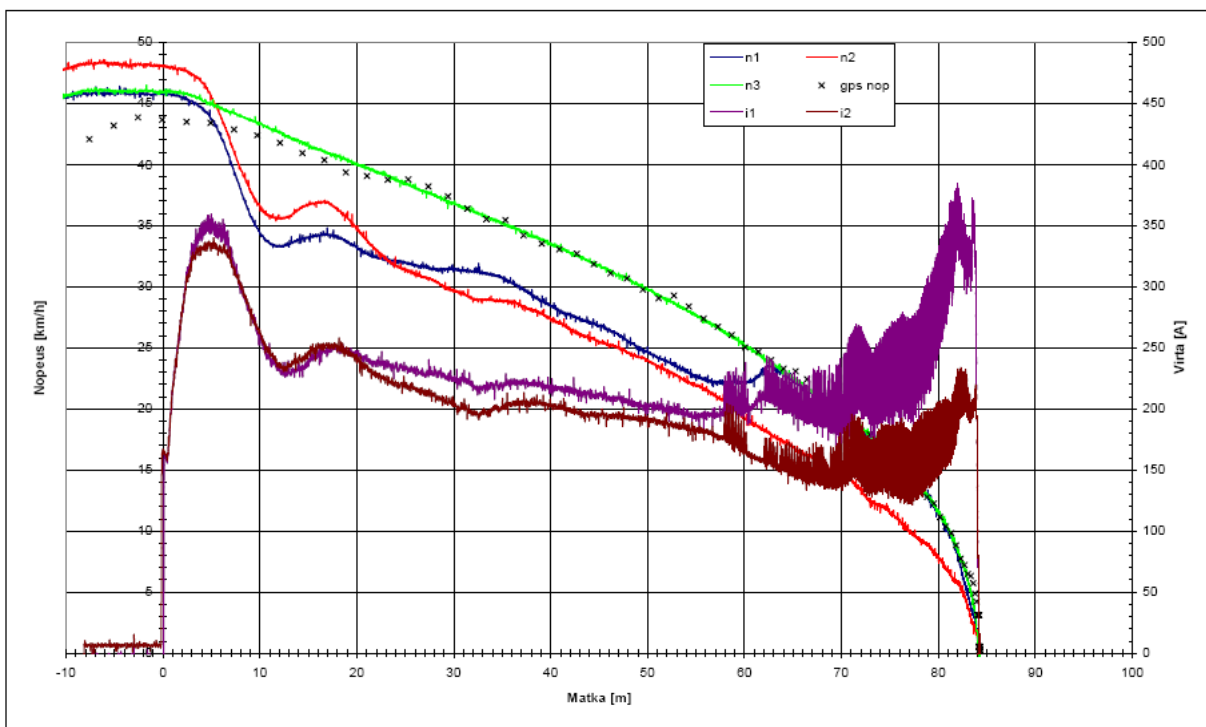
Koe 23. Kiskon liukastus 5 % liuksella Grojet 260 jarrutusalueella 15–40 m. Täysivoimainen sähköjarrutus nopeudesta 40 km/h. Selkeää luistoa.

Matka on laskettu nopeuden n3 perusteella. n3 signaali on ennen laskentaa kerrottu  $42,9/43,68=0,982$ .

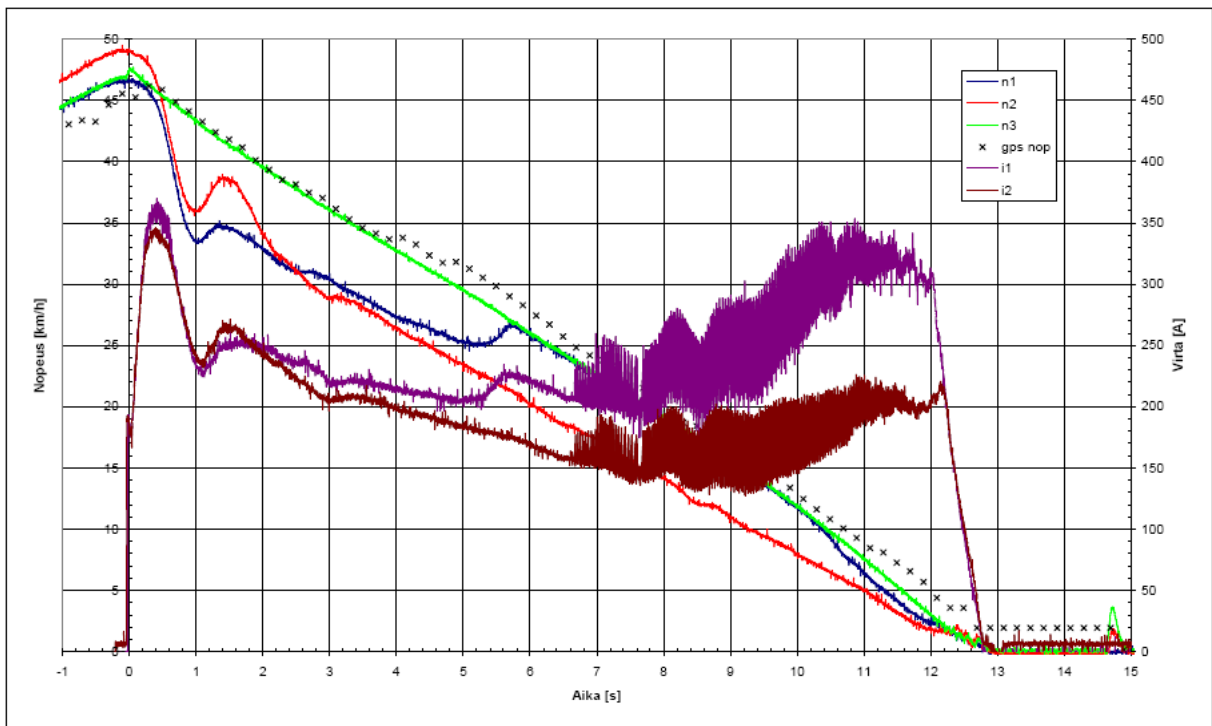
Koe 24. Kiskon liukastus 5 % liuksella Grojet 260 jarrutusalueella 15–40 m. Täysivoimainen sähköjarrutus nopeudesta 40 km/h. Luistoa.

Matka on laskettu nopeuden n3 perusteella. n3 signaali on ennen laskentaa kerrottu  $42,9/43,68=0,982$ .

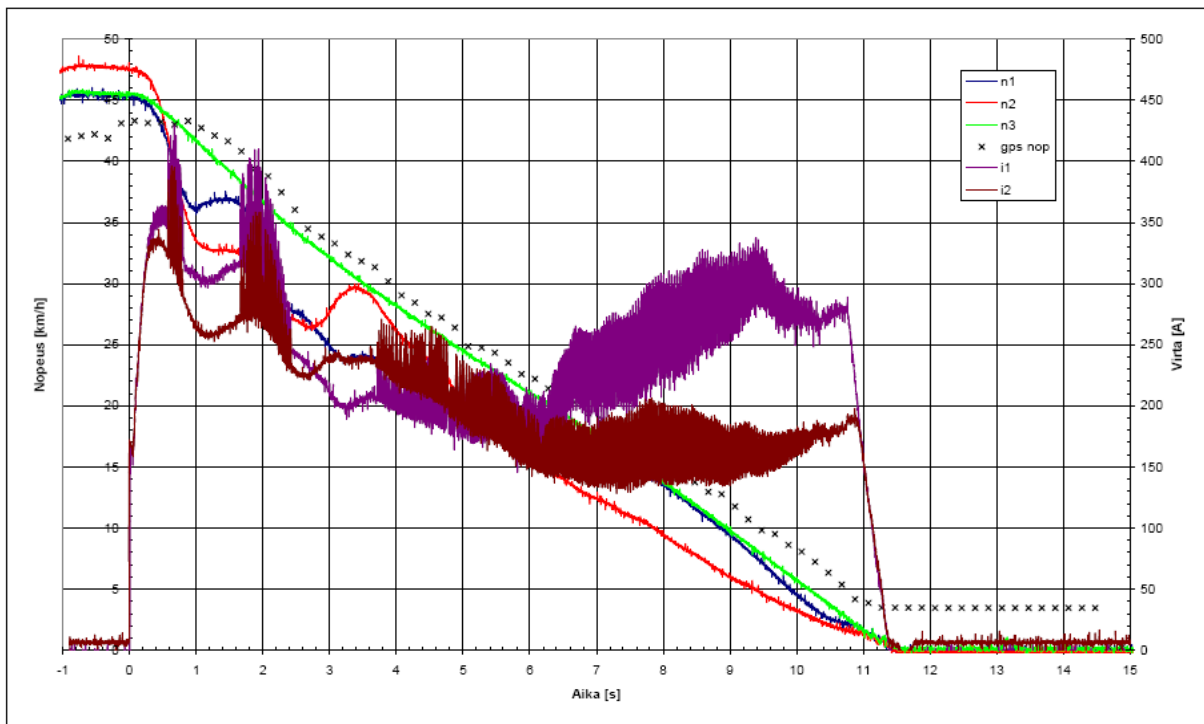
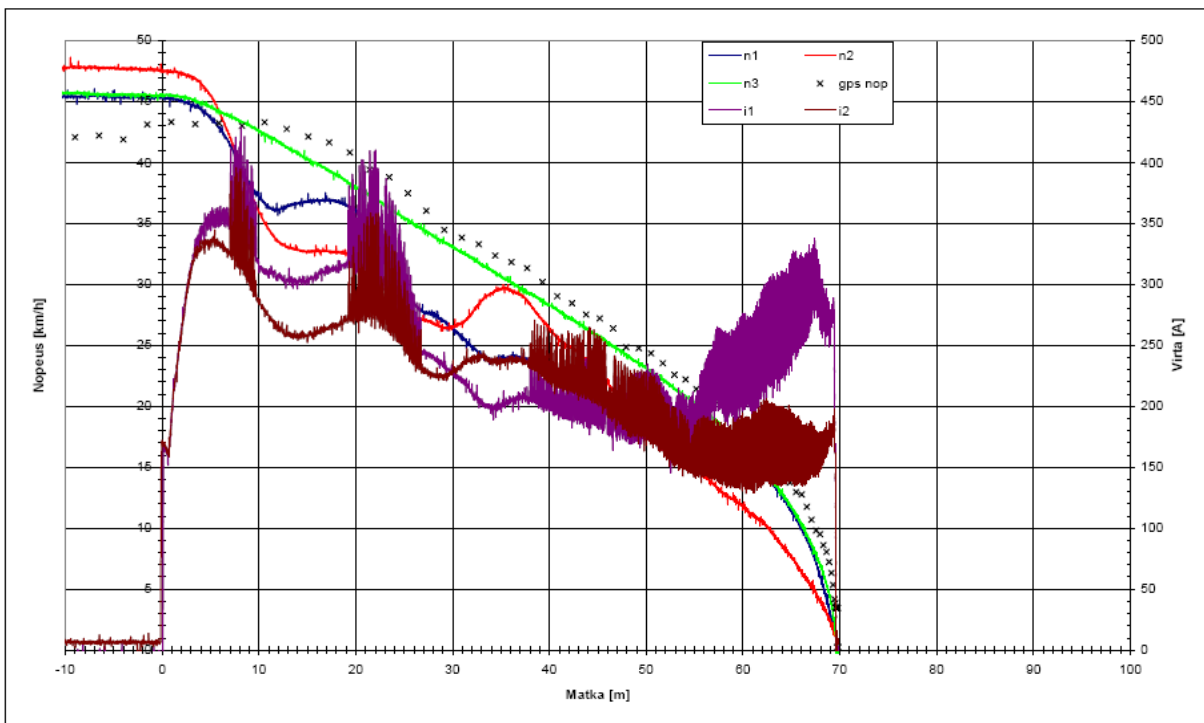
Koe 25. Kiskon liukastus 5 % liuksella Grojet 260 jarrutusalueella 15–40 m. Täysivoimainen sähköjarrutus nopeudesta 40 km/h.

Matka on laskettu nopeuden n3 perusteella. n3 signaali on ennen laskentaa kerrottu  $42,9/43,68=0,982$ .

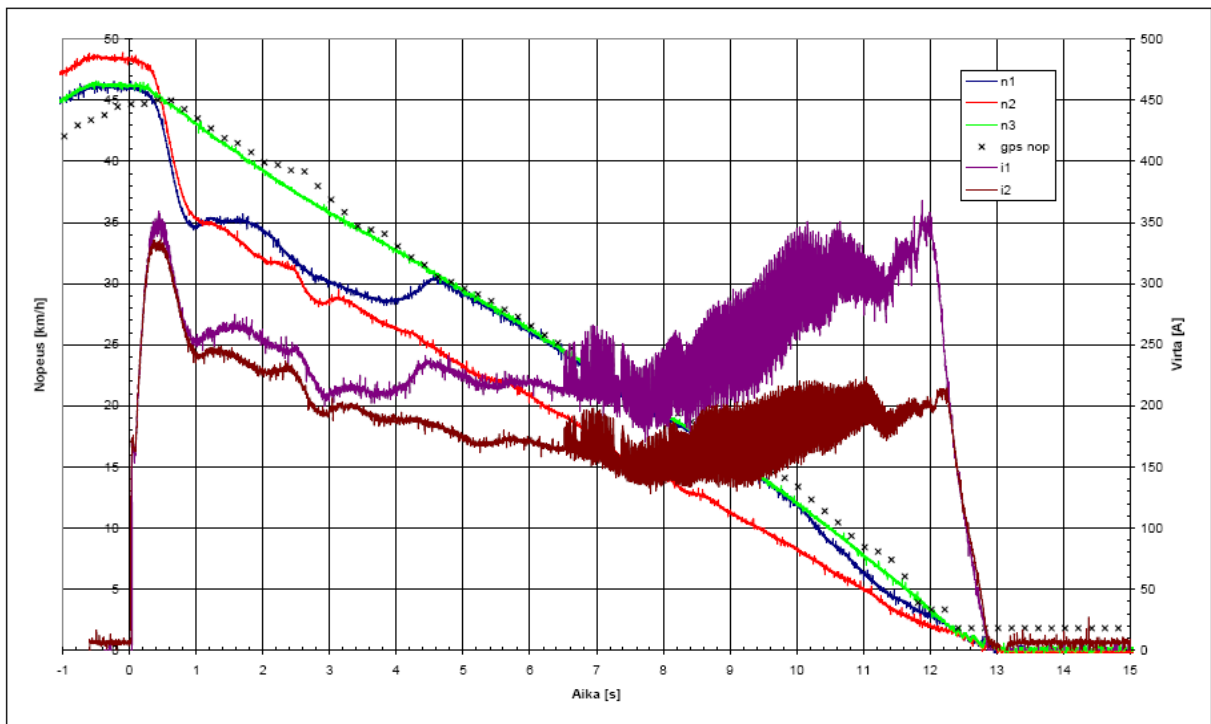
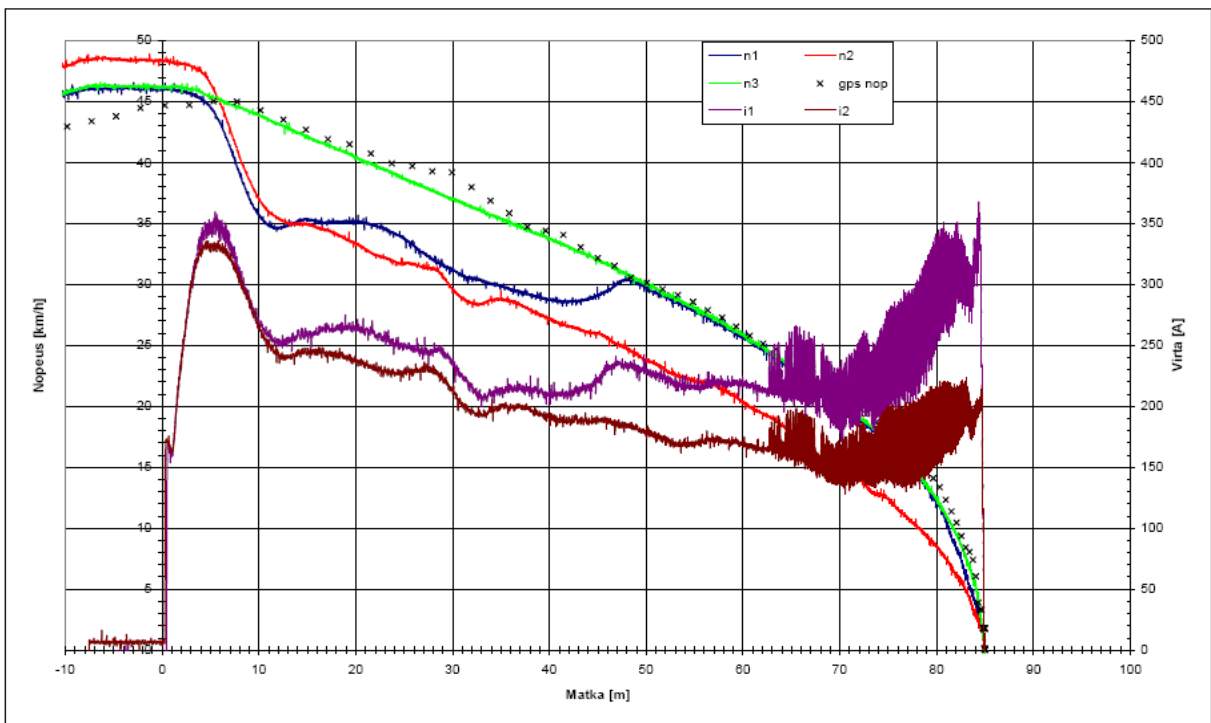
Koe 26. Kiskon liukastus 5 % liuksella Grojet 260 jarrutusalueella 0–40 m. Täysivoimainen sähköjarrutus nopeudesta 40 km/h. Pientä luistoa.

Matka on laskettu nopeuden n3 perusteella. n3 signaali on ennen laskentaa kerrottu  $42,9/43,68=0,982$ .

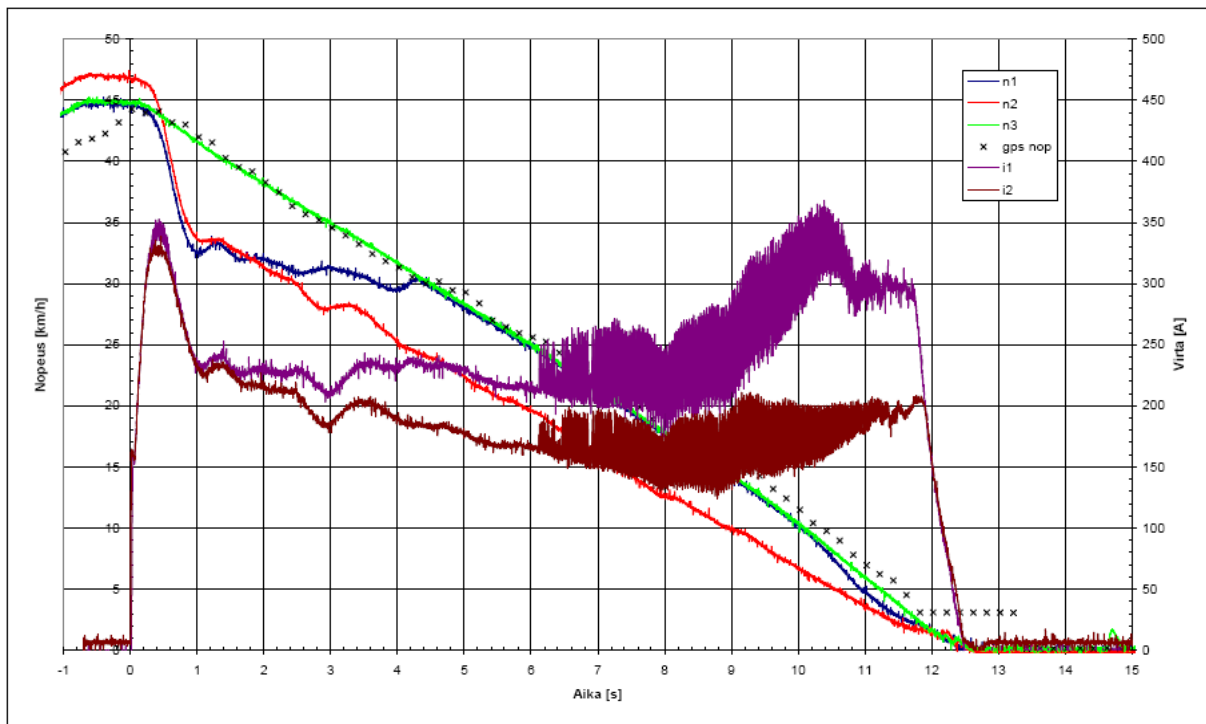
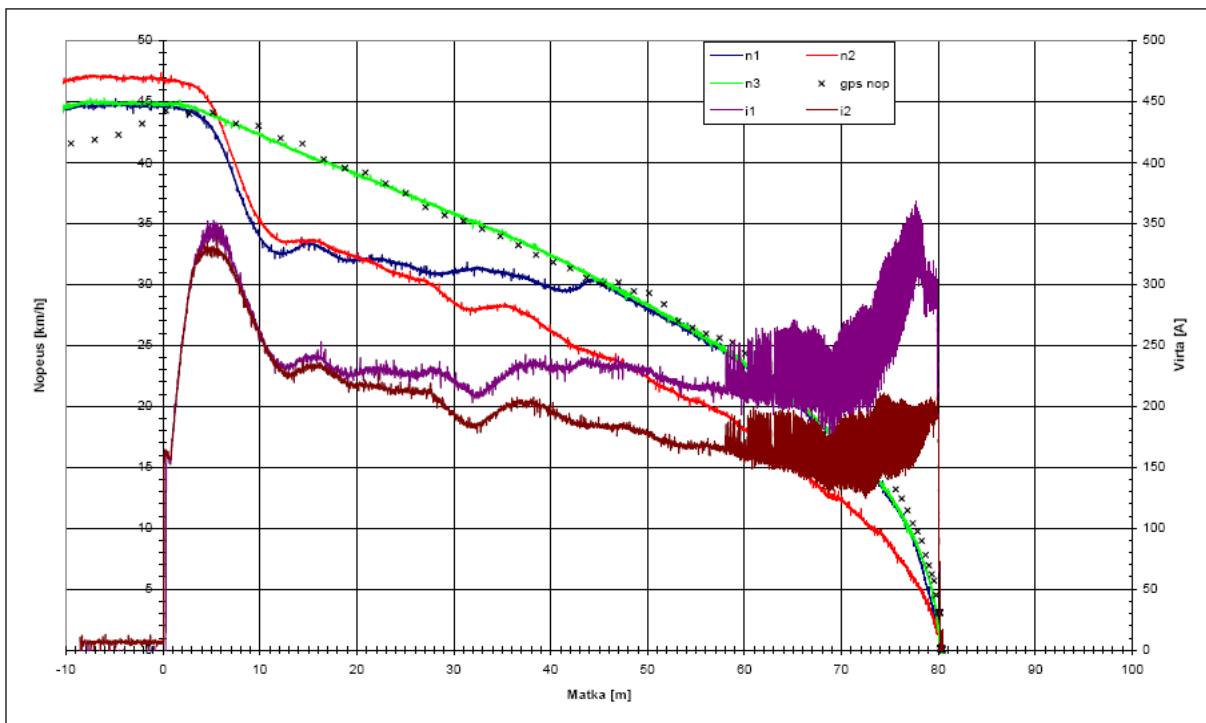
Koe 27. Kiskon liukastus 5 % liuoksella Grojet 260 jarrutusalueella 0–40 m. Täysivoimainen sähköjarrutus nopeudesta 40 km/h. Pientä luistoa.

Matka on laskettu nopeuden n3 perusteella. n3 signaali on ennen laskentaa kerrottu  $42,9/43,68=0,982$ .

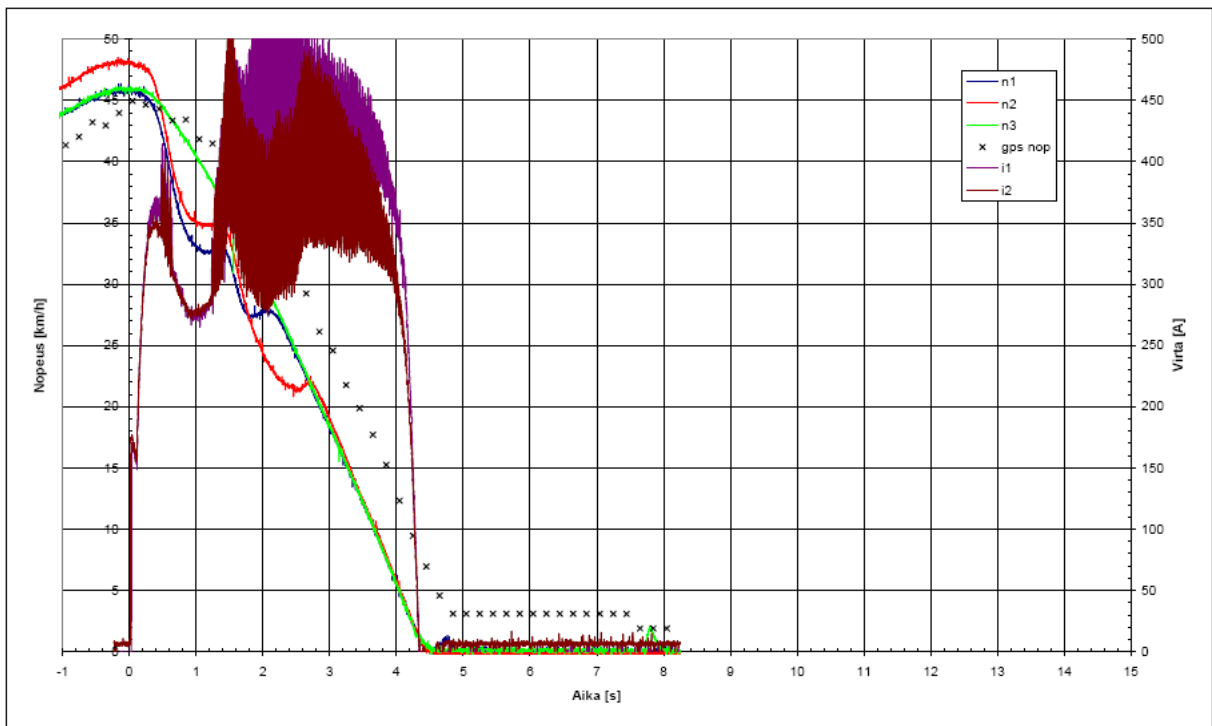
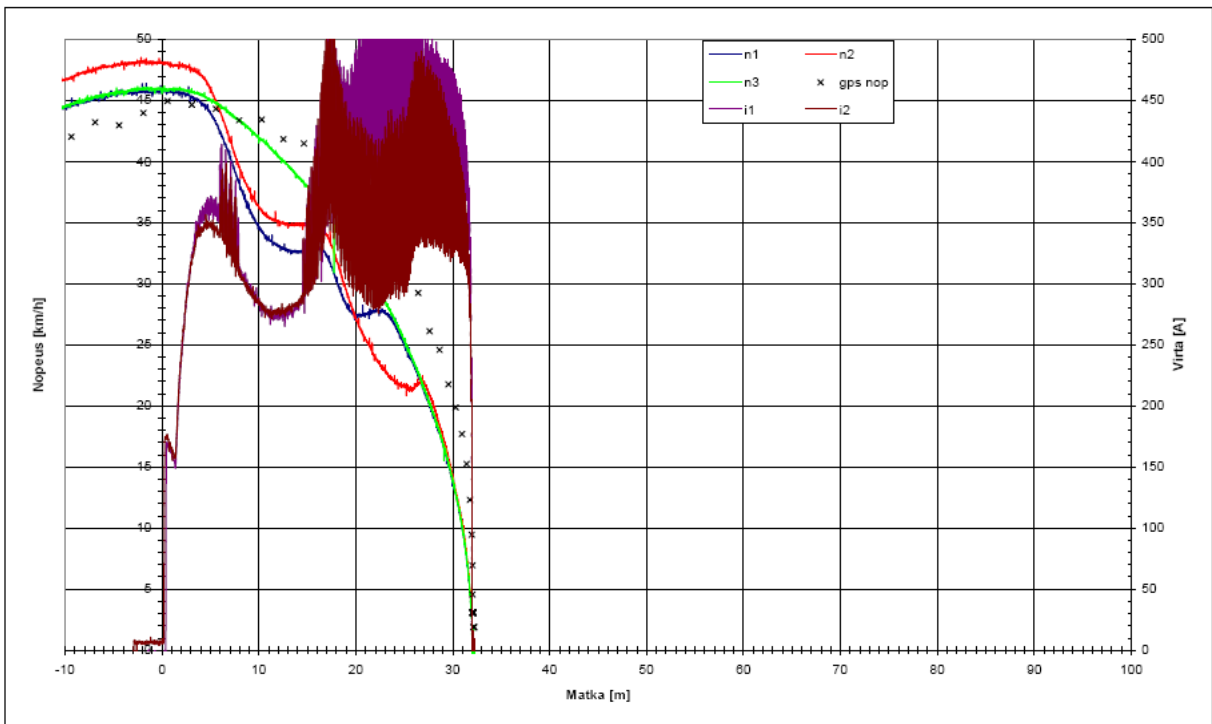
Koe 28. Kiskon liukastus 5 % liuksella Grojet 260 jarrutusalueella 0–40 m. Täysivoimainen sähköjarrutus nopeudesta 40 km/h. Pientä luistoa.

Matka on laskettu nopeuden n3 perusteella. n3 signaali on ennen laskentaa kerrottu  $42,9/43,68=0,982$ .

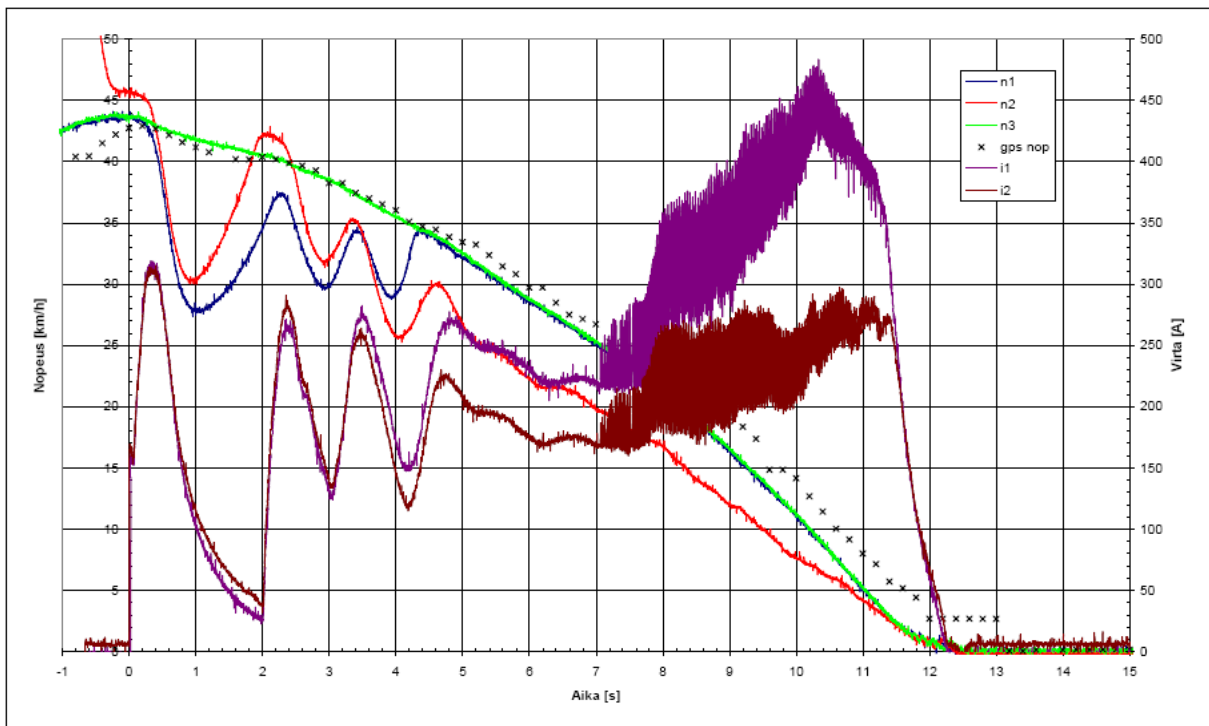
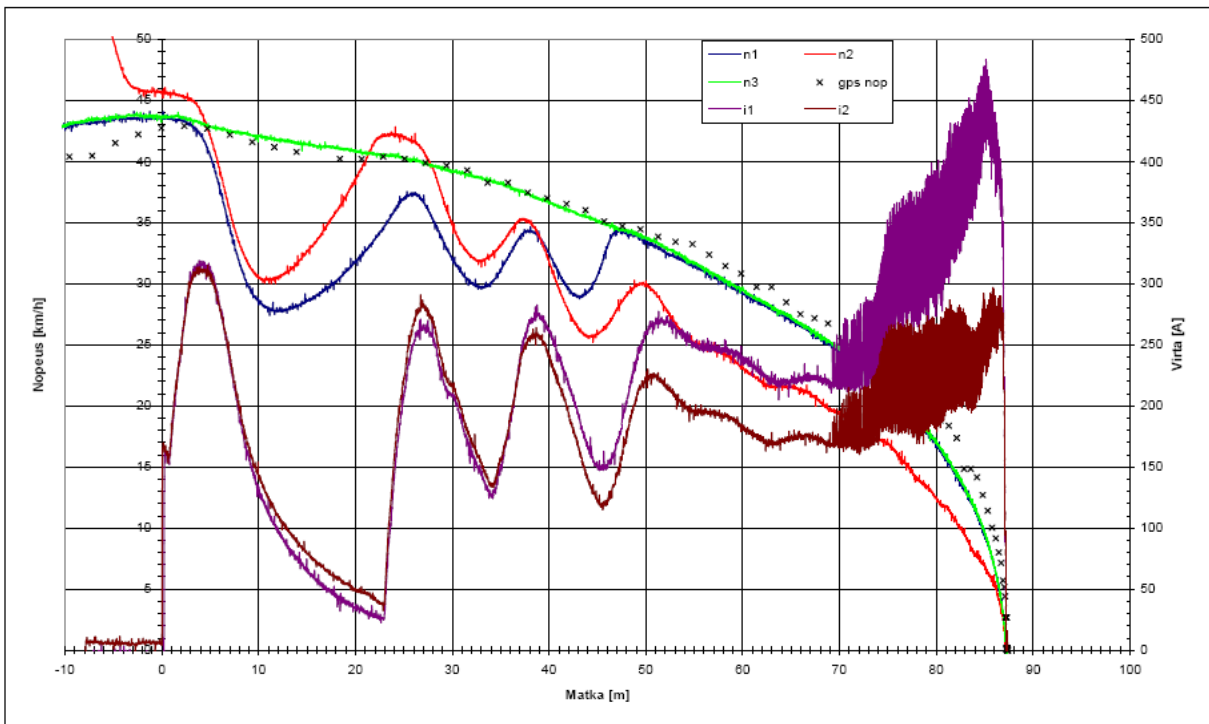
Koe 32. Kiskon liukastus rypsiöljyllä jarrutusalueella 15–40 m. Täysivoimainen sähköjarrutus nopeudesta 40 km/h. Voimakasta luistoa.

Matka on laskettu nopeuden n3 perusteella. n3 signaali on ennen laskentaa kerrottu  $42,9/43,68=0,982$ .
