## Tutkintaselostus

B2/2008R

### **Raitiovaunujen yhteentörmäys Mäkeläkadulla Helsingissä 13.6.2008**

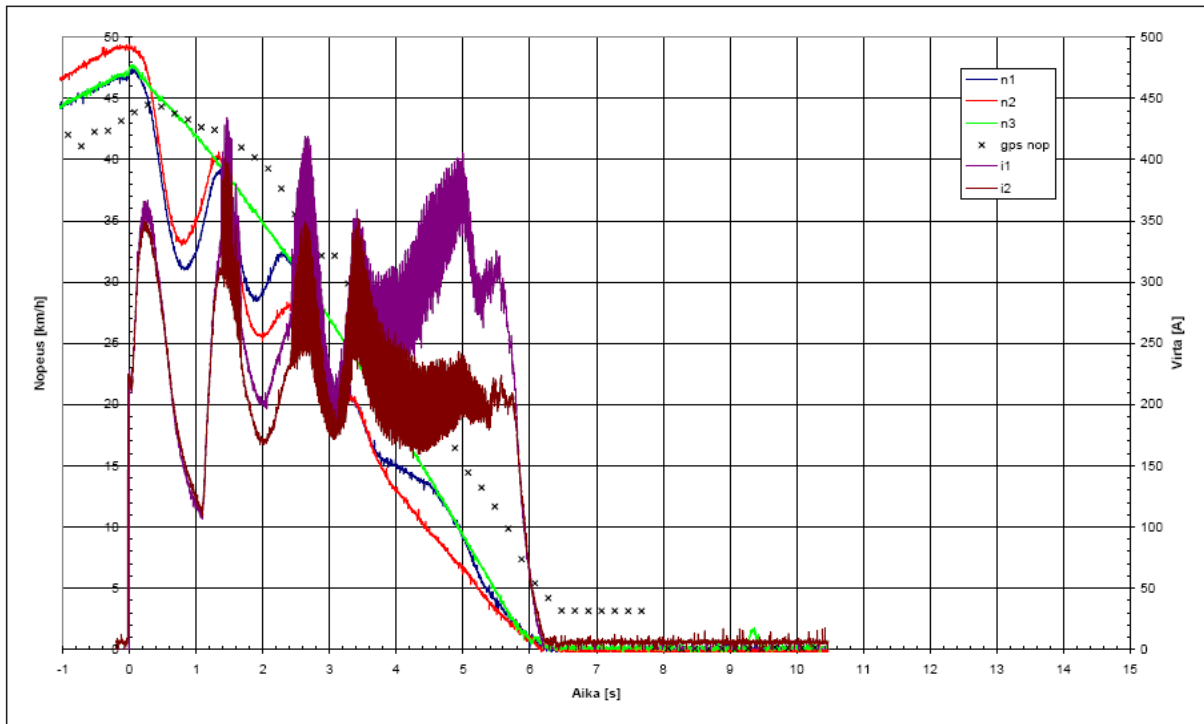
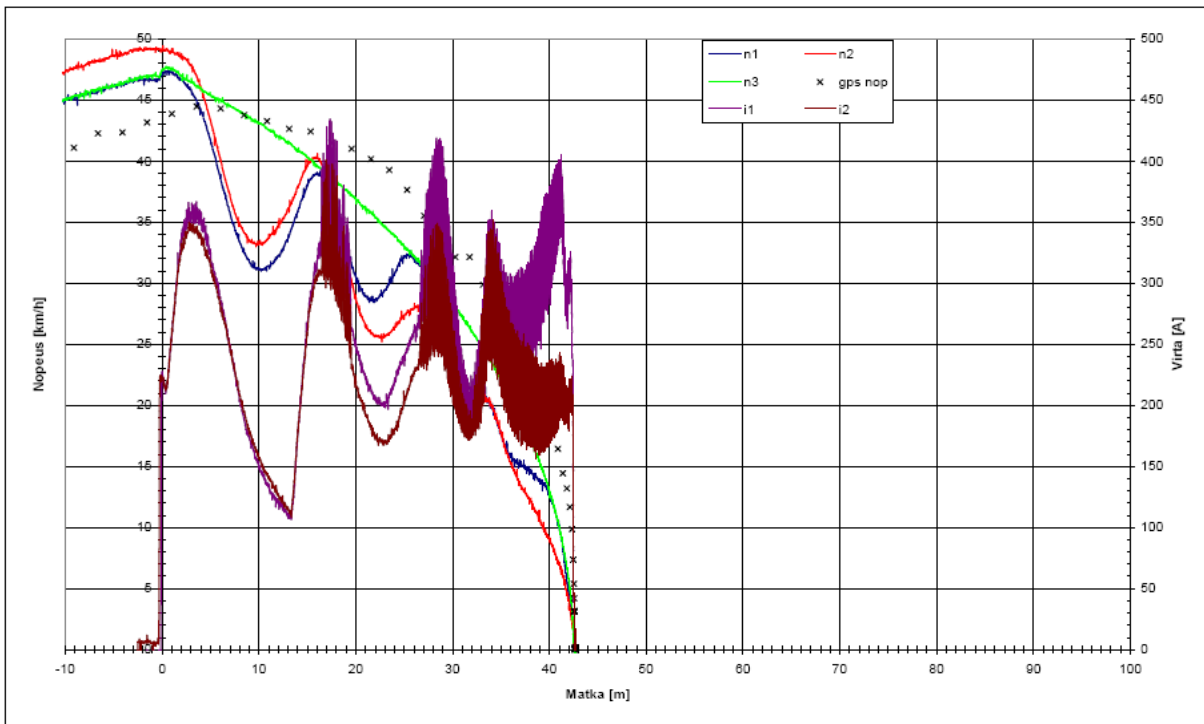
Koe 33. Kiskon liukastus rypsiöljyllä jarrutusalueella 15–40 m. Täysivoimainen sähköjarrutus nopeudesta 40 km/h hiekkottaen.

Matka on laskettu nopeuden n3 perusteella. n3 signaali on ennen laskentaa kerrottu  $42,9/43,68=0,982$ .
