## Tutkintaselostus

B3/2009R

# **Kuolemaan johtanut tasoristeysonnettomuus Raaseporin Mustiolla 25.4.2009**

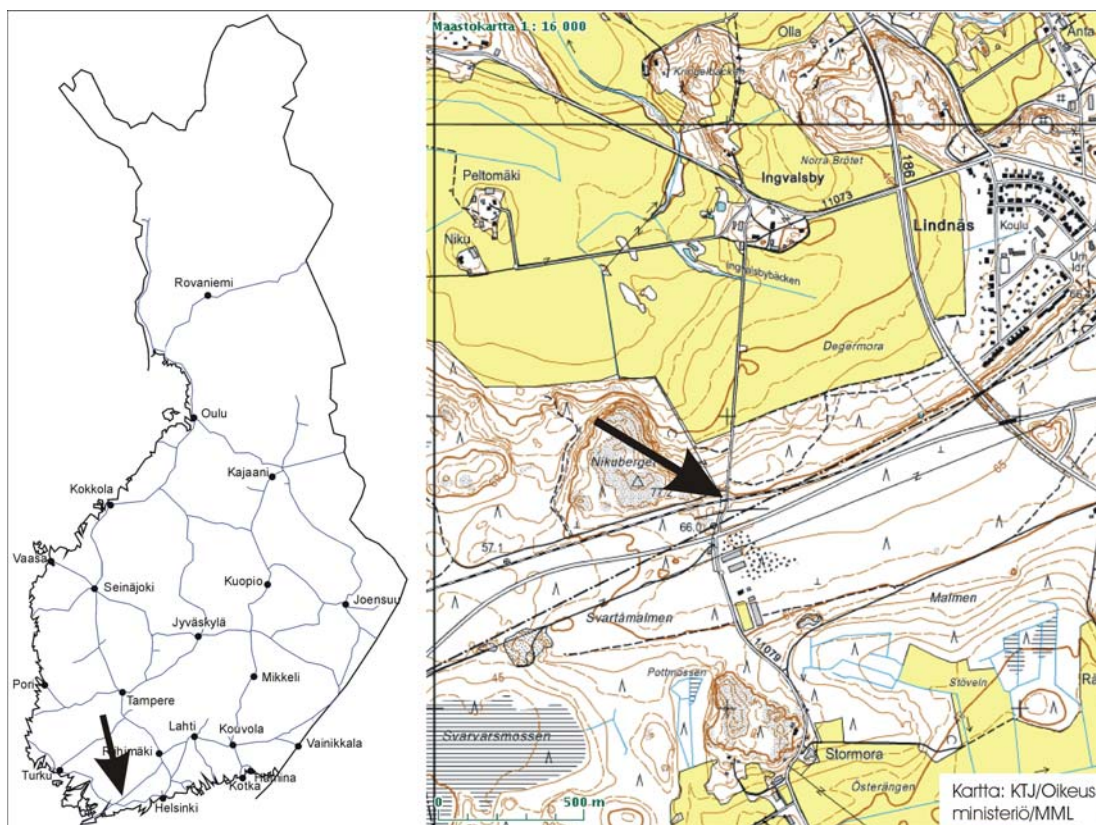
Kuva 1. Onnettomuus tapahtui Raaseporin Mustiolla Ingvallsbyn vartioimattomassa tasoristeyksessä.

Figure 1. The accident occurred on the Ingvallsby unprotected level crossing in Mustio in Raasepori.
