Rapport d'enquête de sécurité

COLLISION ENTRE 2 TRAINS DE MARCHANDISES

REMERSDAAL - 1 OCTOBRE 2013

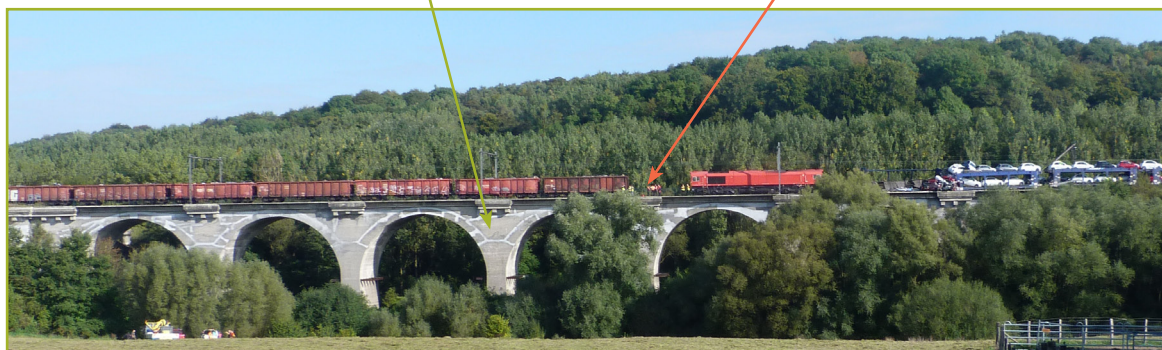
Viaduc de la Galoppe

Lieu de la collision
