## Rapport d'Enquête de Sécurité

**Collision entre un train de travaux  
et l'arrière d'un train de voyageurs  
Linkebeek, lundi 3 novembre 2014**

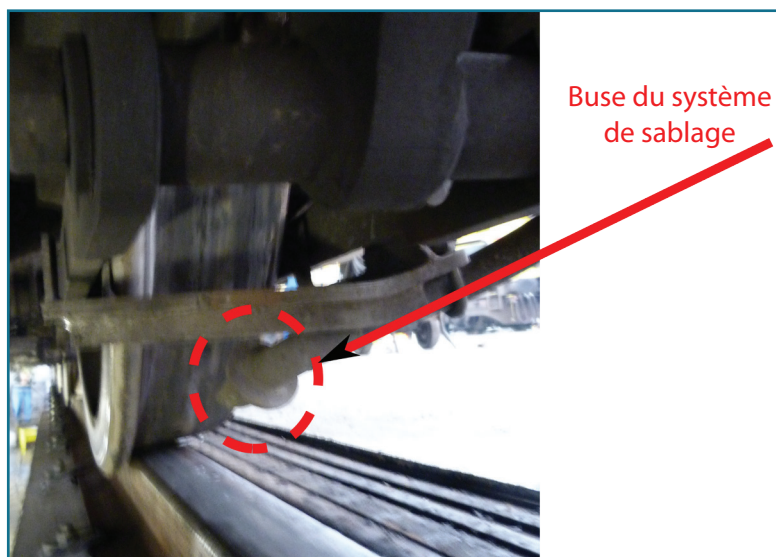
La locomotive est équipée d'un système de sablage des rails. Celle-ci n'a pas été utilisée pendant le freinage : les instructions données pendant la formation et les procédures établies pour les conducteurs prêtent à confusion.
