Veiligheidsonderzoeksverslag

Kop staart botsing tussen een werklocomotief
en een reizigers trein

Linkebeek, maandag 3 november 2014

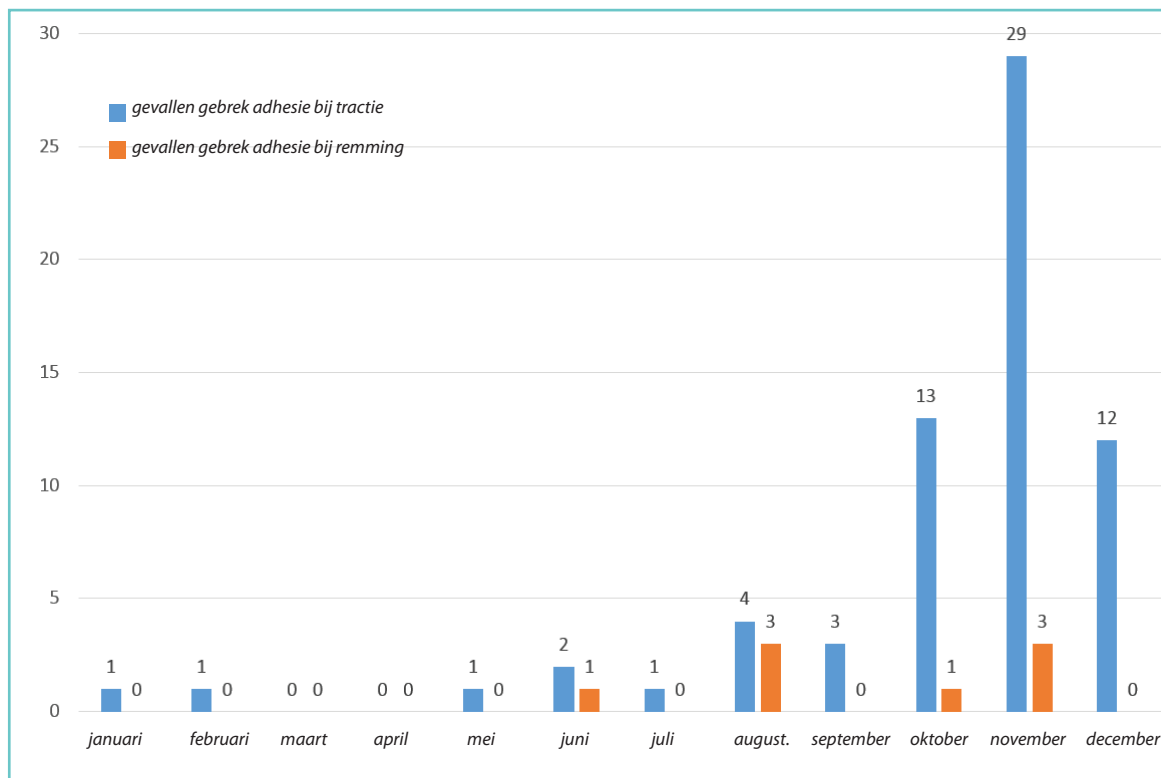
Afbeelding 3.2-2: Incidenten van gebrek aan adhesie bij remming en tractie op in 2014 (bron: Infrabel)

De infrastructuurbeheerder stelt statistieken over adhesieproblemen op. Voor 2014 tonen onderstaande statistieken dat het aantal problemen piekt in de herfst en dat vooral adhesieproblemen bij tractie geregistreerd werden (67), minder bij remming (8).

De voor de analyse weerhouden criteria, verloren minuten (afbeelding 3.2-3) versus het aantal geregistreerde adhesieproblemen (afbeelding 3.2-2), laten toe de impact van adhesieproblemen op het treinverkeer te meten en te besluiten dat het probleem relevant is.

De voor analyse weerhouden criteria, verloren minuten (afbeelding 3.2-4) versus aantal meldingen (afbeelding 3.2-2), tonen aan dat er beduidend meer meldingen zijn van problemen bij tractie dan van problemen bij remming en dat er beduidend meer minuten verloren gaan door een gebrek aan adhesie bij tractie dan bij remming.

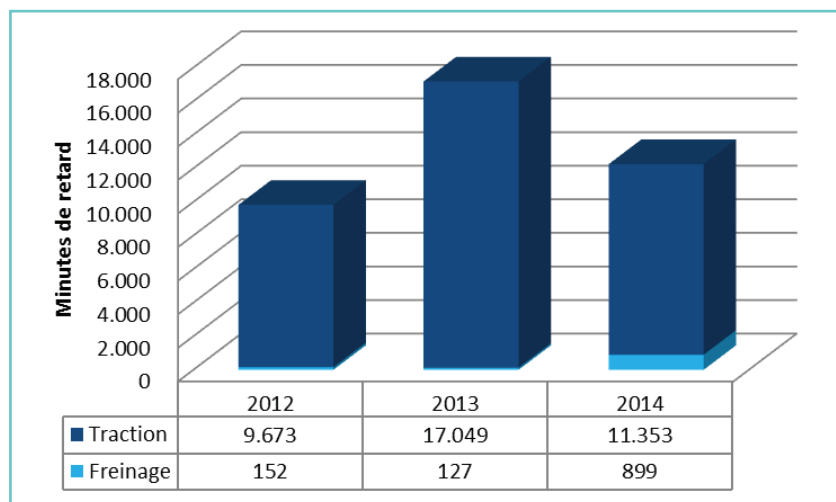
Afbeelding 3.2-4: Verhouding van het aantal opgelopen minuten vertraging als gevolg van adhesieproblemen bij tractie en bij remming – periode 2012-2013 (bron: Infrabel)

De uitsplitsing van adhesieproblemen in 'remincidenten' en 'tractie incidenten' is recent en er worden in de statistieken 2012 – 2014 (afbeelding 3.2-4) opmerkelijk weinig adhesieproblemen bij remming geregistreerd.

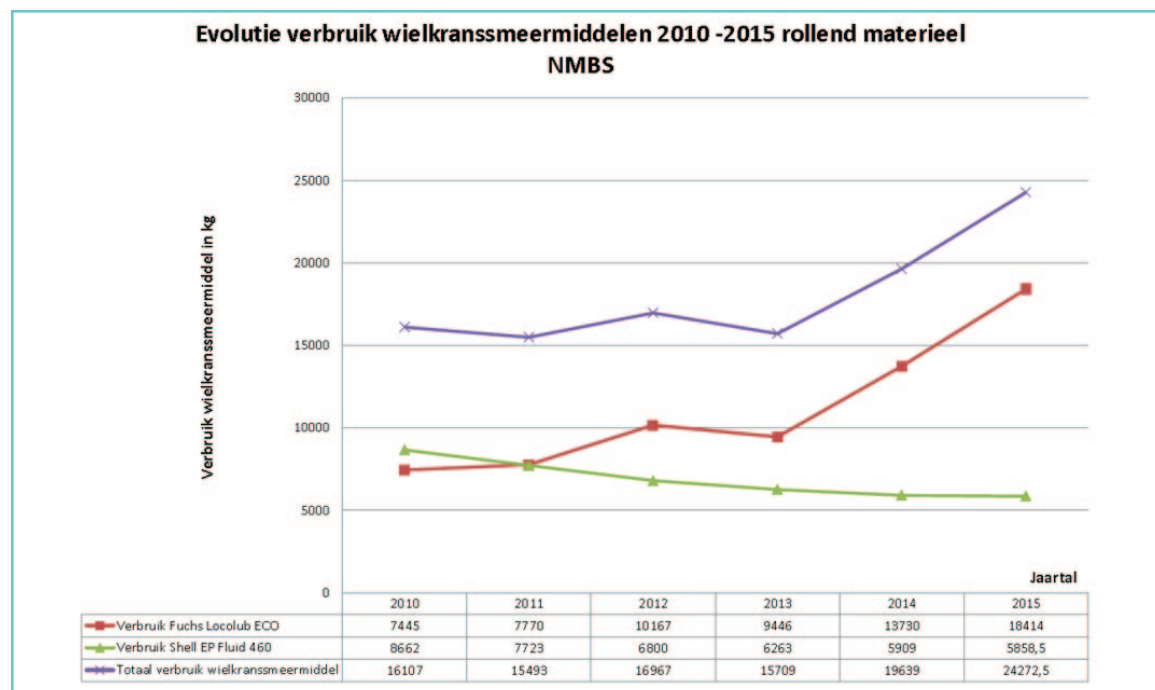
Afbeelding 3.2-5: Evolutie verbruik wielkranssmeermiddelen 2010 – 2015 rollend materieel NMBS (bron: NMBS)

De spoorwegonderneming stelt het globaal jaarverbruik van smeermiddelen bestemd voor wielkranssmering vast. Uit statistieken van NMBS blijkt een gevoelige toename van het verbruik van wielkranssmering sinds 2013 (zie afbeelding 3.2-4). Statistieken over het verbruik per tractiematerieel of per type tractiematerieel zijn niet beschikbaar.

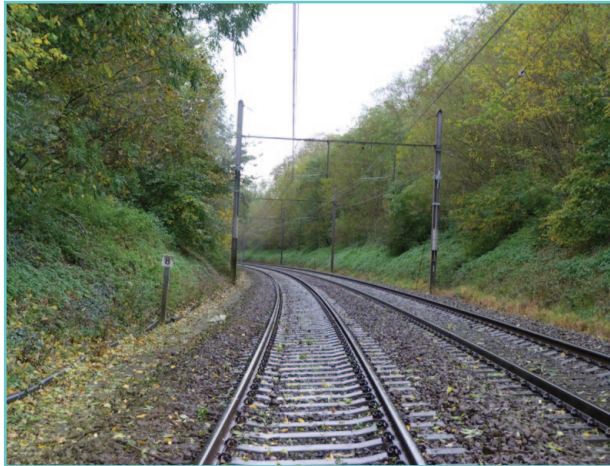
Afbeelding 3.4 -3 : Lijn 124, zicht op de spoorwegbedding

- hoofdzakelijk verzonken spoorwegberm, schaduwrijke omgeving met weelderige, overheersend groene vegetatie op de bermen;
- overheersende aanwezigheid van groenblijvende klimop evenals laurierachtigen, bramen en bomen die hun bladeren nog niet of gedeeltelijk verloren hebben;
- (beperkte) hoeveelheid niet volledig verdorde bladeren en takken.

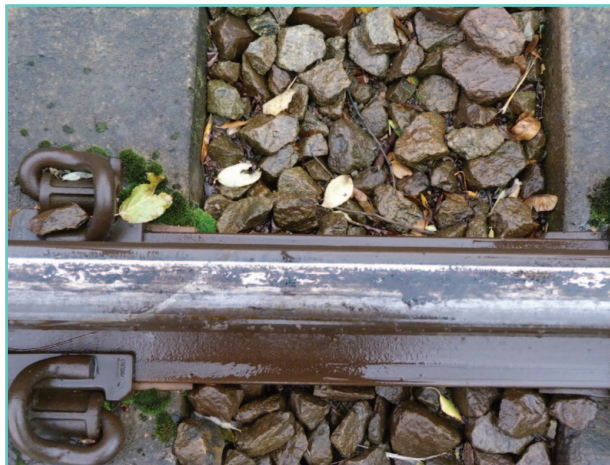
Afbeelding 3.4 -5: Lijn 124, lokale mos vorming

- plaatselijk (beperkt) mos vorming op de dwarsliggers

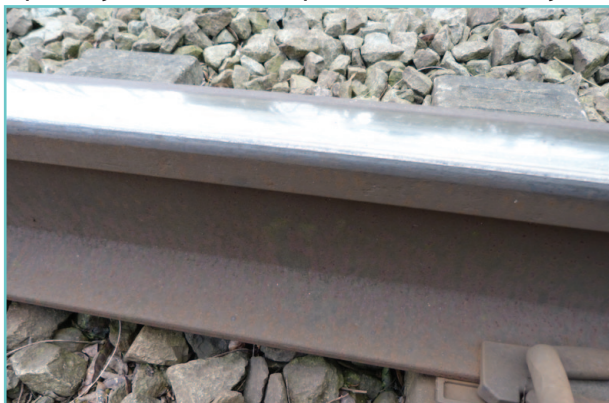
Afbeelding 3.4 -9: Lijn 124, roestvorming aan de binnenzijde van de spoorstaaf

- in de rechte lijn zijn de zijkanten van de spoorstaven roestkleurig aangeslagen
- aan de binnenkant van het spoor is geen afzetting van smurrie te zien
- aan de buitenkant van het spoor is geen afzetting van smurrie te zien

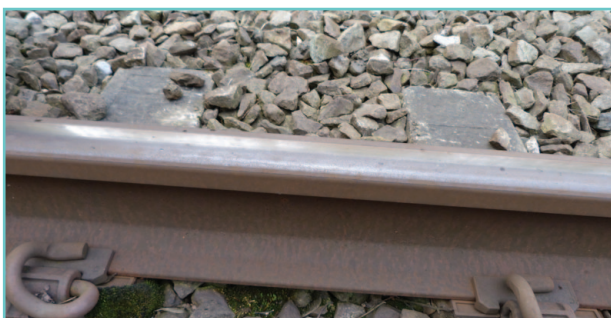
Afbeelding 3.4-14: Lijn 124, buienzijdebocht KP8800

- aan de buitenzijde van de bocht, op de zijkant van de kop van de spoorstaaf, binnenkant spoor, is de spoorstaaf aangeslagen met roest, er worden geen vetachtige smurrie waargenomen

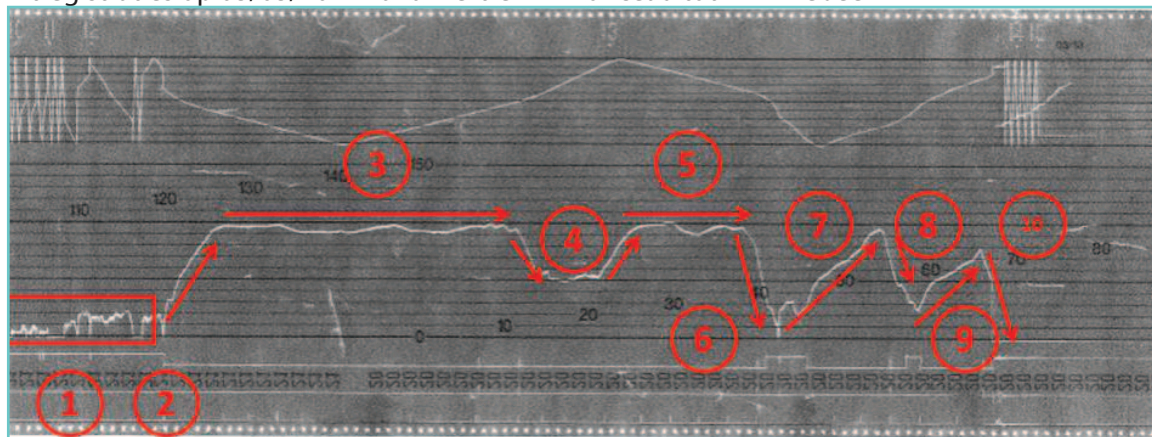
Afbeelding 3.4 -17: Ritregistraties Locomotief 5503 Van Monceau tot Linkebeek 03/11/2014

- **10** start vertraging vóór sein IY-L.1 in de stopplaats Holleken en anticiperend verwerken van het beperkend dubbel geel seinbeeld sein IY-L.1

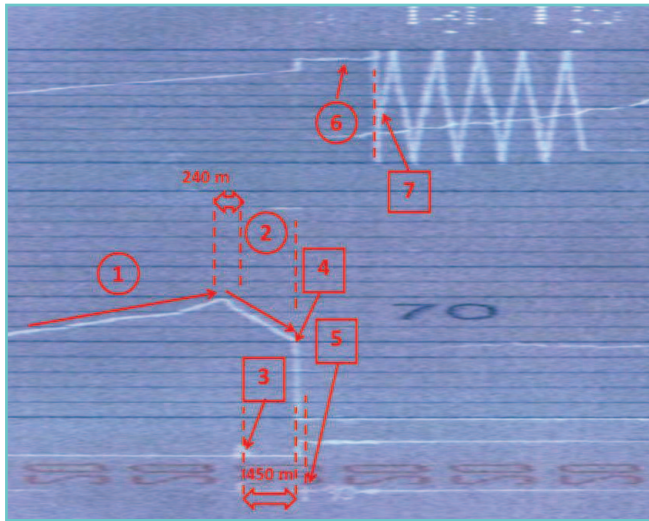
Afbeelding 3.4 -18: detail ritregistraties locomotief 5503 03/11/2014 (vlak voor de botsing)

- **1** na doortocht De Hoek, versnelling tot een snelheid van ongeveer 78 km/u, einde versnelling;
- **2** begin vertraging bij een snelheid van ongeveer 78 km/u, knik in de dalende snelheidscurve van sterke naar minder sterke vertraging, vertragen tot ongeveer 70 km/u aan sein IY-L.1 (afgelegde afstand \pm 230 m), verder vertragen van ongeveer 70 naar 52km/u (afgelegde afstand \pm 450 m).

Toch kan met grote waarschijnlijkheid worden gesteld dat:

- de treinbestuurder een dienstremming aanvat aan het begin van stopplaats Holleken, ongeveer 200 m voor sein IY-L.1 (dubbel geel seinbeeld)
- de treinbestuurder de dienstremming aanhoudt na de doorgang in stopplaats Holleken, tot ongeveer 450 m na sein IY-L.1 (dubbel geel seinbeeld)
- de treinbestuurder een noodremming beveelt ongeveer 450 m voorbij sein IYL.1
- tijdens de noodremming de wielen (zeker de wielen waar de opnemer van de snelheidsregistratie zich bevindt -3de wiel 2de as), blokkeren en dat de locomotief glijdt.
- de locomotief voorbij gesloten sein GY-L.1 glijdt
- vanaf de doorgang aan dit sein veel 'ruis' opgetekend wordt: deze 'ruis' duidt naar alle waarschijnlijkheid op een abnormale gebeurtenis (lees botsing)

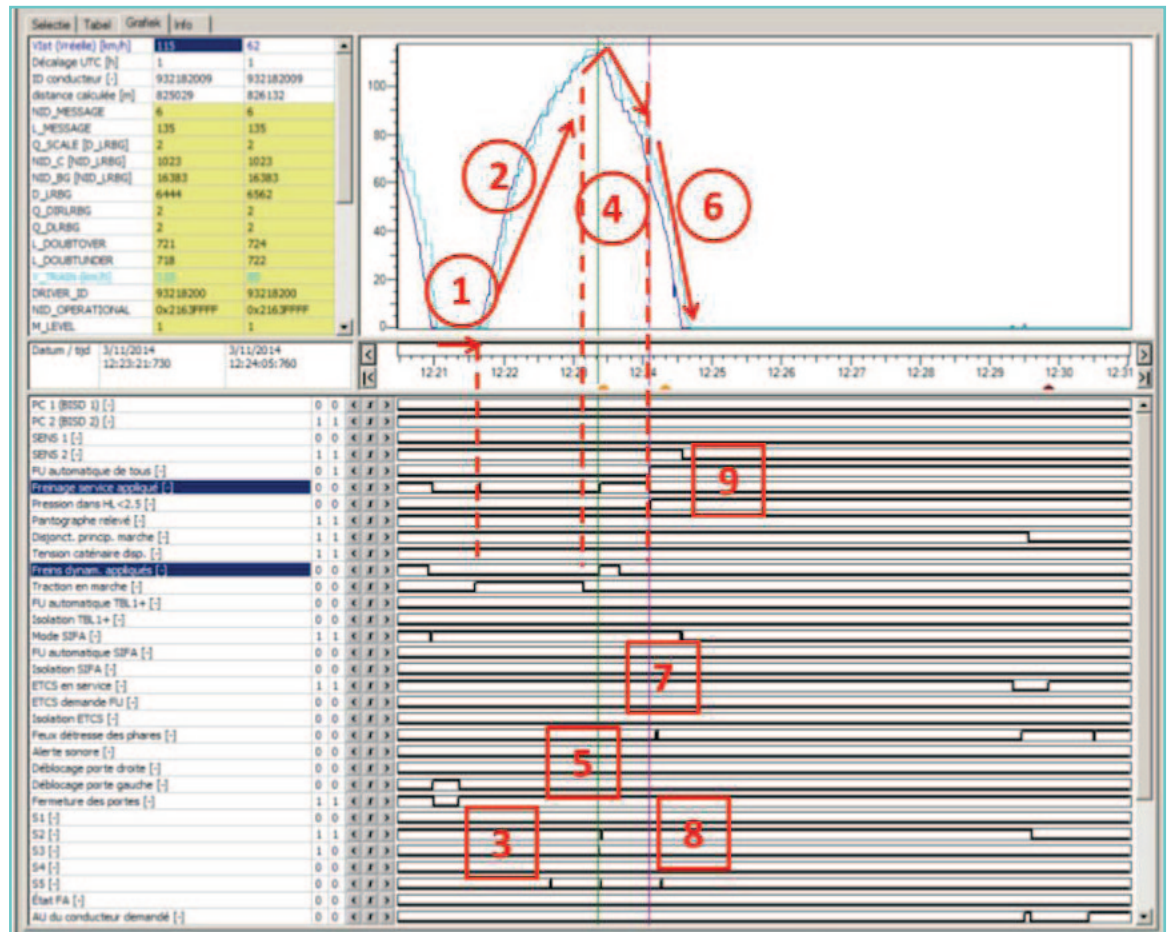
Afbeelding 3.4 -22: Detail van de ritregistraties tussen Holleken en Linkebeek

De rit verloopt zonder problemen en de snelheidsbeperkingen worden nageleefd. De registratie van de ritgegevens voor de stopplaats Sint-Genesius-Rode bevat verder geen relevante informatie en wordt hier verder niet behandeld.

- 1 stilstand in Sint Genesius Rode.
- 2 tractiebevel om 12u21 en vertrek in St-Genesius-Rode,
 - versnelling van 0 naar ongeveer 105 km/u,
 - einde tractiebevel ongeveer- 90 s na vertrek.
- 3 doorgang aan sein KY-S.1 (groen seinbeeld), KPp 10283.
- 4 'uitbollen' van de trein gedurende ongeveer 10 seconden
 - pieken van de snelheid tot 115 km/u
 - inzetten dienststremming aan sein IY-L.1, KP 9047
 - toepassen dienststremming gedurende ongeveer 45 s en
 - vertragen van 115 tot ongeveer 62 km/u
- 5 doorgang aan sein IY-L.1, KP 9047
 - anticiperend bevestigen van het beperkend seinbeeld IY-L.1, KP 9047
- 6 inzetten noodremming om 12:24:05
- 7 'knipperen koplampen' aan
- 8 doorgang aan open sein GY-L.1 aan einde stopplaats Linkebeek, KP 7783
- 9 stilstand trein voorbij stopplaats Linkebeek

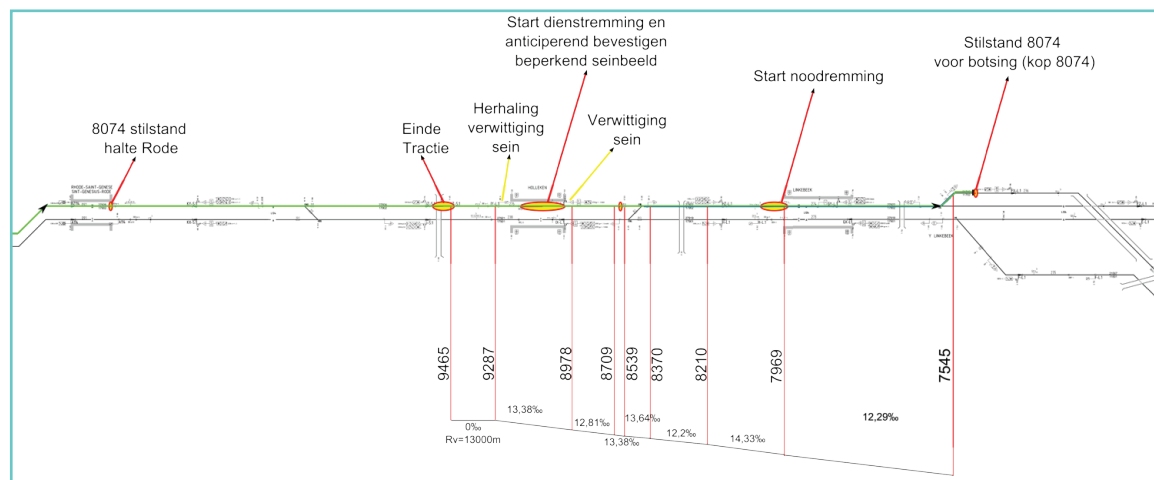
Afbeelding 3.4-23: verloop van de remming van trein E2163

De rem curve (4) en (6) loopt niet parabolisch maar vertoont 2 knikken en 1 sprong

Het verschil tussen Vlst en VTrain tijdens remming is te verklaren door de verschillende wijze van bepaling van de snelheid. Wanneer de wielen tijdens het remmen bij tussenpozen zelfs maar zeer kort glijden komt het aantal as omwentelingen niet overeen met de werkelijke afgelegde weg. Omwille van deze onnauwkeurigheid worden in onderstaande tabel en bespreking de werkelijke snelheden, remafstanden en versnellingen beschouwd tussen een minimum en maximum grens.

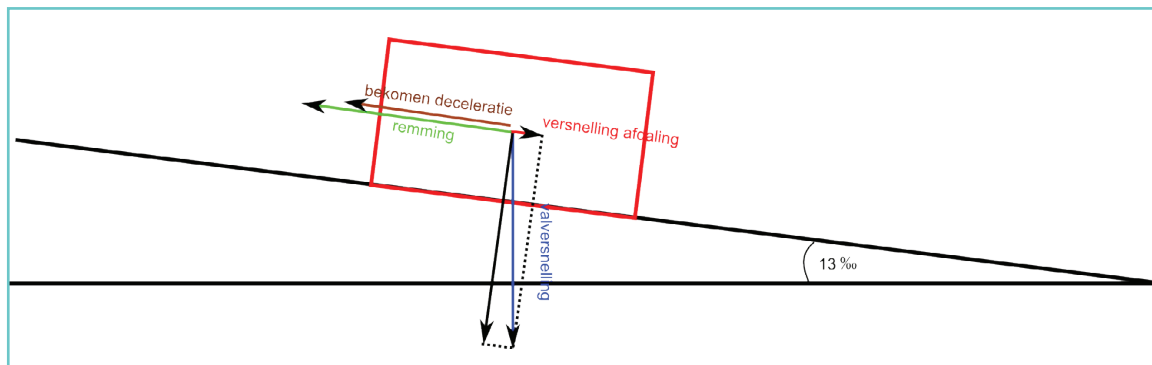
Afbeelding 3.4 -33: Remming en afdaling

De afdaling van $\pm 13\%$ van Holleken tot vlak na de stopplaats van Linkebeek heeft een verergerend effect op de gebeurtenissen: door de helling wordt de remafstand verlengd en vermindert de theoretisch gemiddelde deceleratie tijdens noodremming met $0,013 \times g$ ($g = 9,81 \text{ m/s}^2$), hetzij $0,127 \text{ m/s}^2$.

De maximaal haalbare deceleratie bedraagt bijgevolg $1,07 \text{ m/s}^2$ ($1,2 \text{ m/s}^2 - 0,13 \text{ m/s}^2$) en de theoretische remafstand bij een beginsnelheid van 75 km/u bedraagt 202 m , bij een beginsnelheid van 62 km/u 139 m .

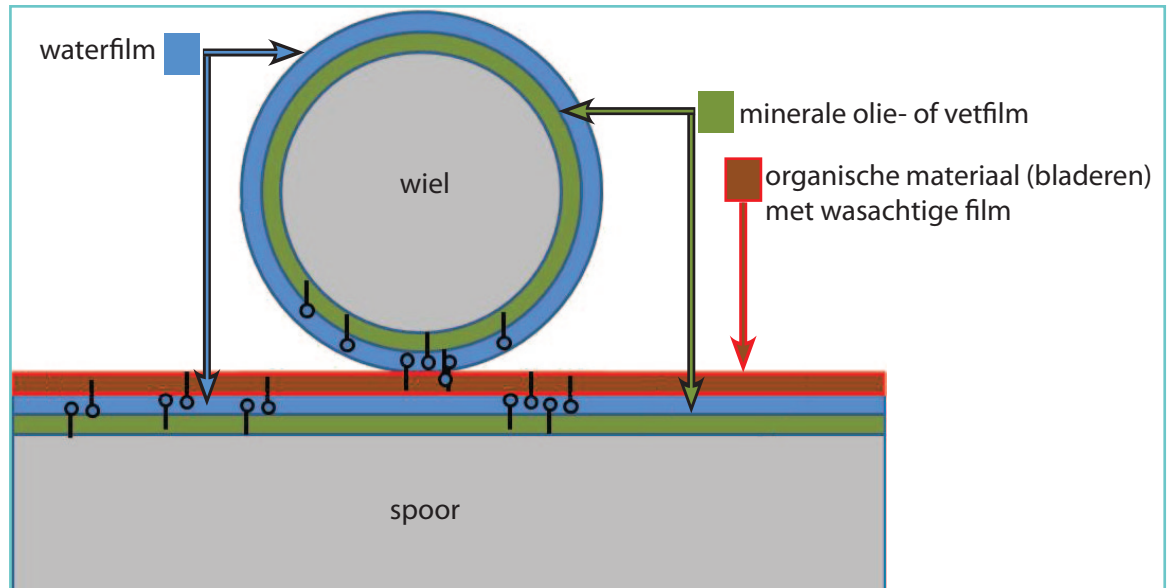
Afbeelding 3.6-5: Visualisatie voor het fenomeen gladde bladeren tussen wiel en spoorstaaf

Wanneer bladeren op de sporen terechtkomen, in combinatie met beperkte neerslag, vormen zich zeer dunne waterlaagjes boven en onder de wasachtige laagjes van de bladeren, dit zowel tussen de treinwiel-blad interface als tussen de blad-spoor interface: het fenomeen is speciesafhankelijk.

Omdat de waslaagjes water afstoten, zweeft een blad bij wijze van spreken tussen twee waterkussentjes. Hierdoor vormt zich een “dubbele kans” om alles aan het “glijden” te brengen. Het fenomeen vertoont veel gelijkenis met aquaplaning.

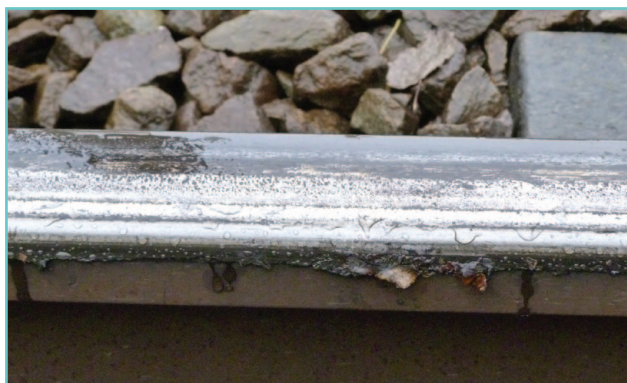
Afbeelding 3.6-4: zwarte film op de sporen

Bladeren bevatten polysacchariden, waaronder pectines (hydrofiel), cellulosen (hydrofiel) en lignines (hydrofoob). In een studie van Professor Cann (zie bijlage 7.3) wordt gesproken over een chemische reactie tussen water-oplosbare moleculen in de bladresten en het staal (spoorstaaf) tot vorming van een gel-achtige zwarte substantie, volledig vergelijkbaar met de zwarte film die vastgesteld wordt op de plaats van het ongeval (zie afbeelding 3.6-4).

De dag van het ongeval wordt op verschillende plaatsen de ophoping van een vettige substantie op de zijkant van de spoorstaven vastgesteld (zie afbeelding 3.6-4). Laboanalyses tonen de aanwezigheid van vetten van het type Fuchs Locolub Eco, metalen (hoofdzakelijk ijzer) en organische materialen aan.

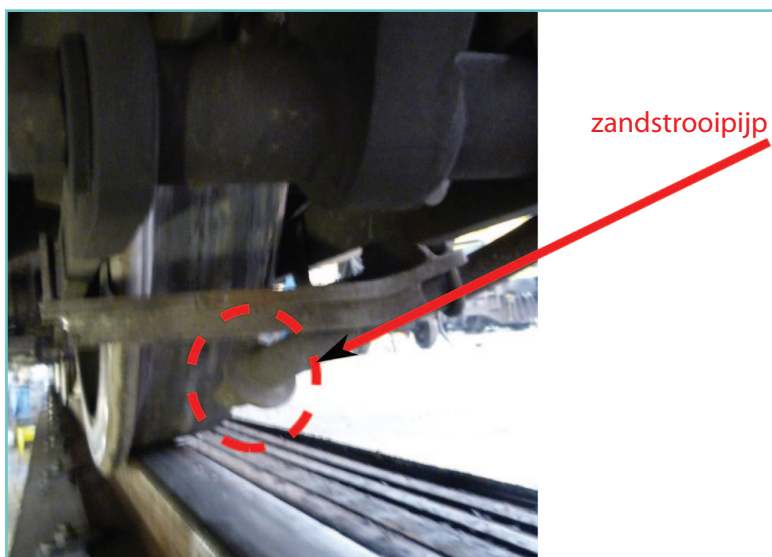
Afbeelding 3.4-6: Zandstrooi pijp van locomotief 5503

De losrijdende locomotief 5503 is uitgerust met een zand strooi-inrichting, treinstellen type AM08 zijn niet uitgerust met een zand strooi-inrichting. Het uitrusten van de locomotief met een zand strooi-inrichting is niet verplicht.

In de zone tussen Holleken en Linkbeek werden in de sporen geen aanduidingen gevonden van het gebruik van de zandinstallatie. Getuigenissen bevestigen dat de zand strooi-inrichting van de locomotief niet gebruikt werd.

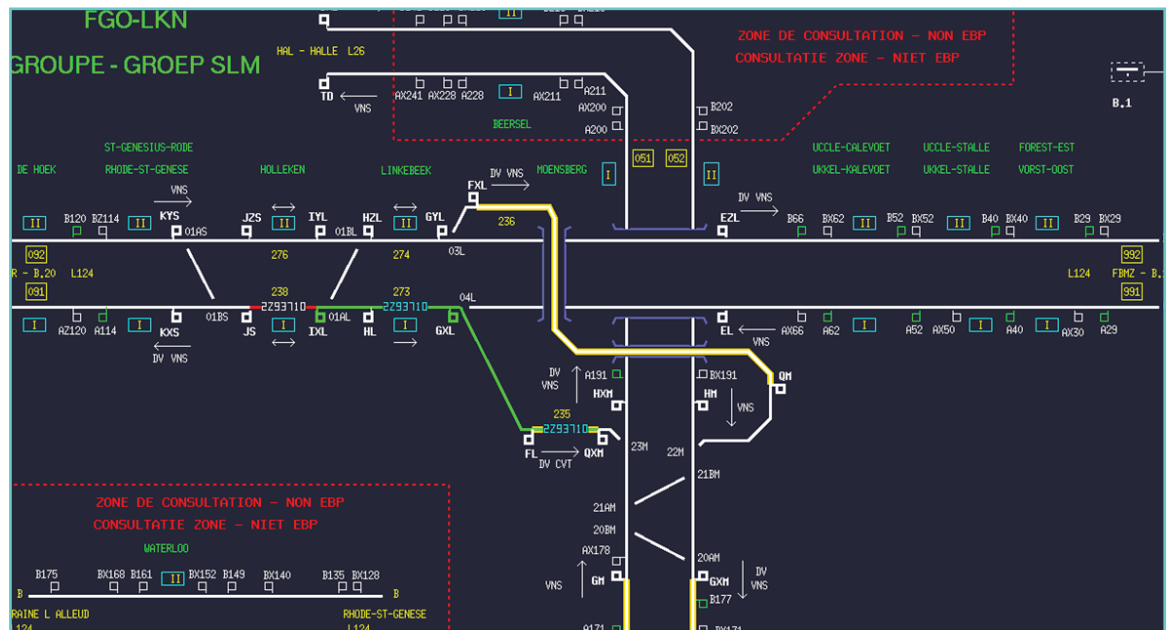
Heenrit reinigingstrein Z93710 op 03-11-2014 om 01:25

Het traject komt overeen met de vaststellingen van het OO tijdens de rit op 04-05 november. De instructies vermeld in de BNX-en laat zien dat het spoor A van L.124 minstens eenmaal volledig bereden wordt door de reinigingstrein. Het spoor B van L.124 (dit is het spoor waarop het ongeval plaatsvond) wordt slechts bereden door de reinigingstrein tussen de Y van Linkebeek en de wisselverbinding 01BL – 01AL, gelegen tussen stopplaats Linkebeek en Holleken; de reinigingstrein neemt de wisselverbinding 01BL - 01AL van tegenspoor (CVT) B L.124 naar normaalspoor (VNS) A L.124. Het spoor B L.124 tussen Sint – Genesius Rode tot voorbij de stopplaats Holleken (tot aan de wisselverbinding 01BL - 01AL) is niet opgenomen in de reinigingscampagne en wordt normaal in de herfst door de ritten van de reinigingstrein niet mee gereinigd.

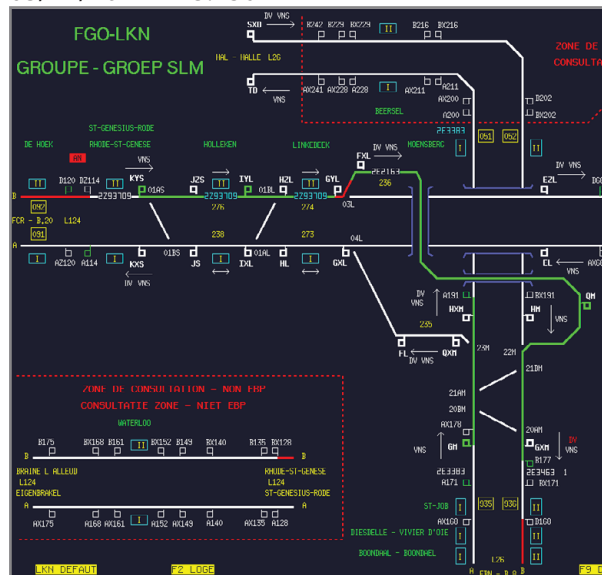
03/11/2014 – 13:25u

Trein E2163 heeft het openstaande (beperkend) sein GYL.1 aan het einde van het perron van Linkebeek dichtgereden (voorbij rijden van een openstaand sein). E2163 komt tot stilstand volledig voorbij het sein. Op het EBP beeld van 13u25 is te zien dat het sein GYL.1 gesloten staat en het eerst volgende sein Q-M.1 (1292m verderop) open. De reisweg voor Z93709 is aangelegd. Z93709 bevindt zich nog vóór het nietbeheerde sein B120 (Kp12000) in de Hoek op meer dan 4km van E2163. Tussen het sein GYL.1 en B120 bevinden zich nog twee openstaande bediende seinen:

- KYS.1 net voorbij Sint-Genesius-Rode aan KP 10283
- IYL.1 aan het einde van het perron in Holleken.

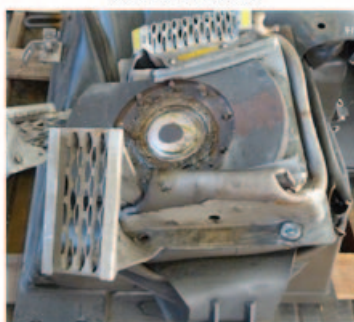
Linker anti-opklimschokdemper:
volledig ingedrukt, houdt bufferplaat
van locomotief vast

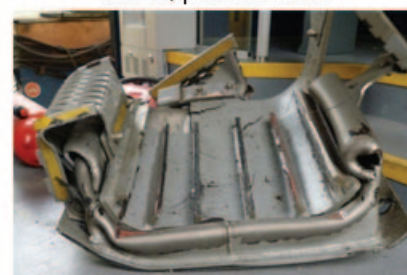
Rechter anti-opklimschokdemper:
volledig ingedrukt en opgekruld naar
vorm bufferplaat locomotief

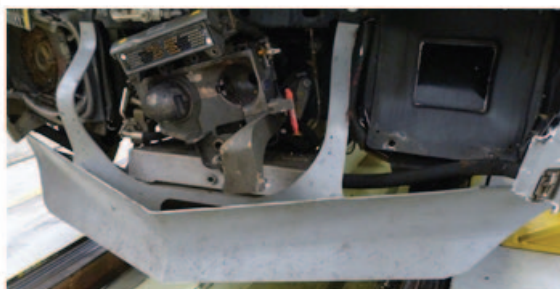
Baanruimer: licht vervormde bevestigingen

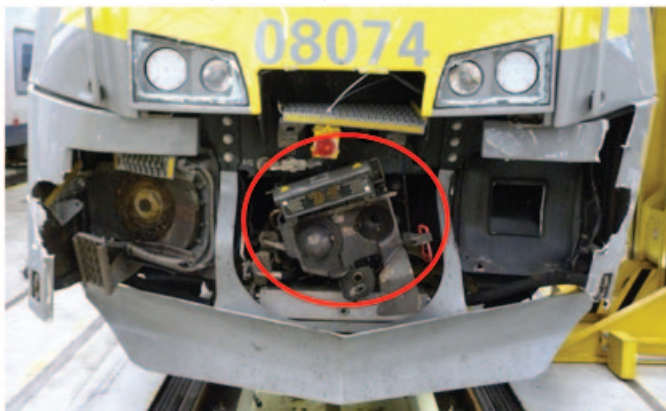
Impact op de vervormingszones achteraan: achterste koppeling

Koppeling achterzijde: vooraanzicht

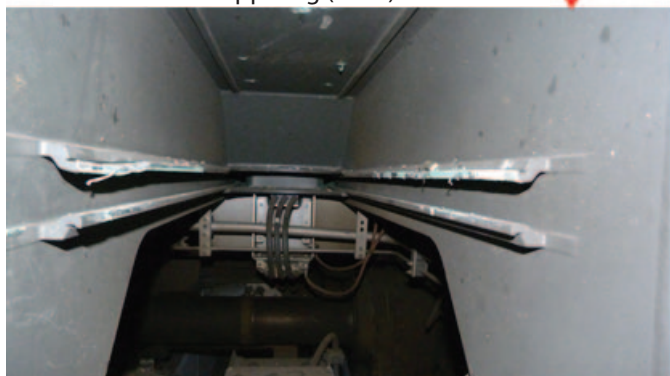
Afgebroken bevestigingsbouten koppeling-chassis

Uitsparing in het chassis voor recuperatie koppeling (front)

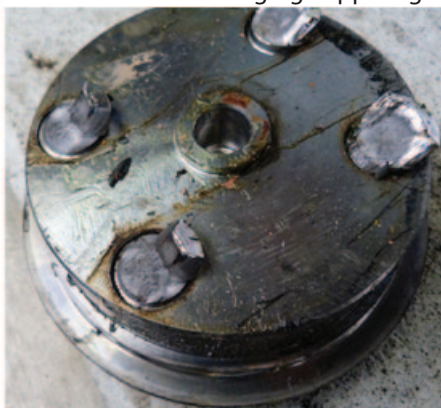
Gedemonteerde bevestigingsplaat van chassis voor bevestiging koppeling

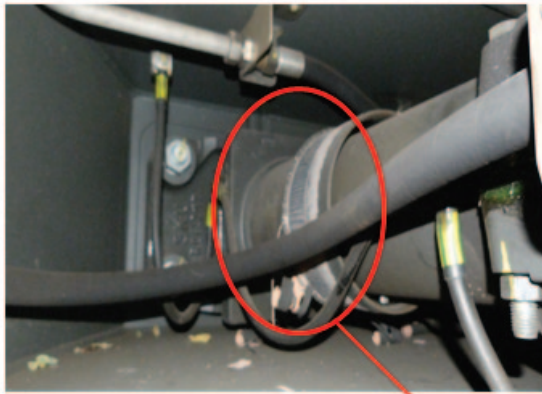
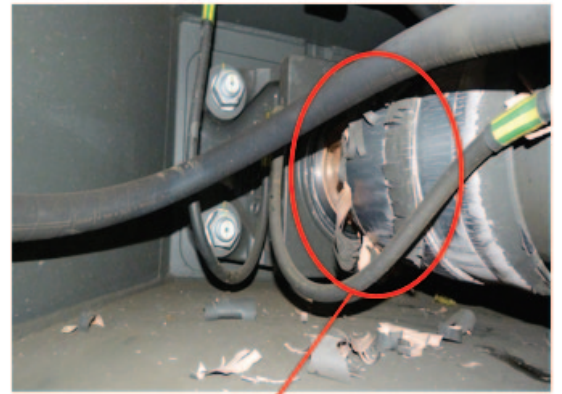
Tussenkoppeling tussen achterste (aangereden) rijtuig en midden rijtuig

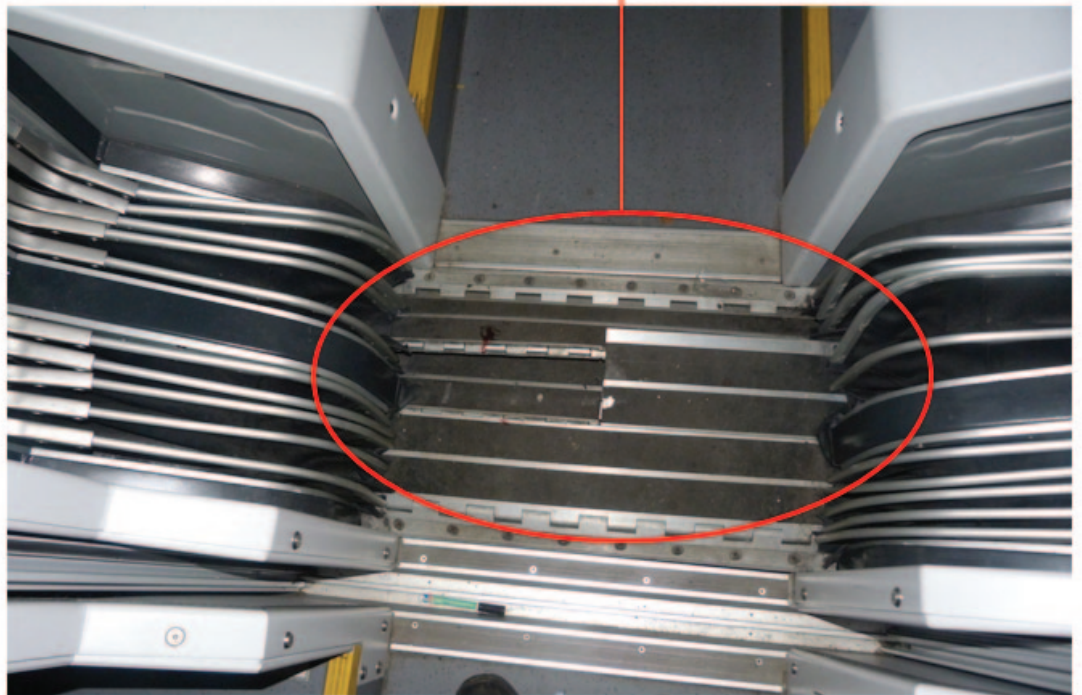
Plastische vervormingen

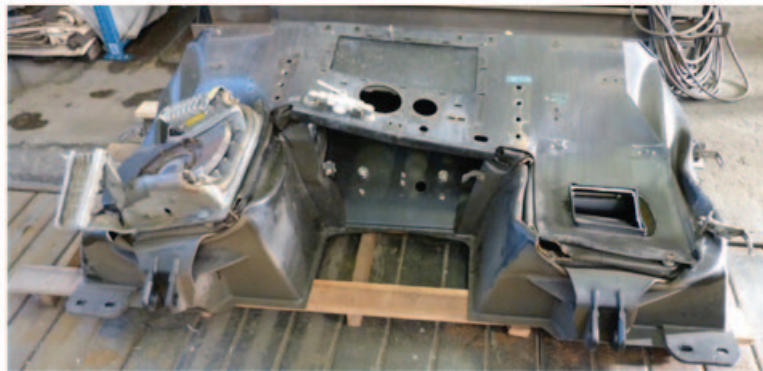
Vergelijking hoofd-schokdemper na impact Linkebeek en nieuwe

Vervormingen hoofd-schokdemper met linker anti-opklim schokdemper

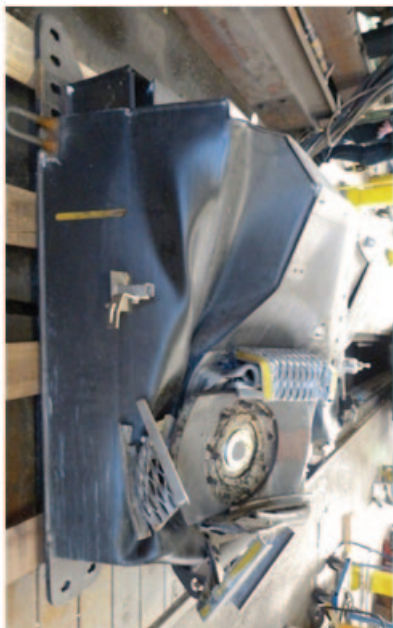
Zij aanzicht links : ingedrukte anti-opklim schokdemper en hoofd-schokdemper

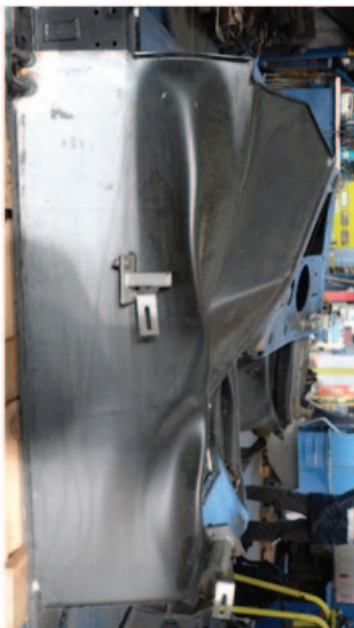
Zij aanzicht rechts : ingedrukte anti-opklim schokdemper en hoofd-schokdemper

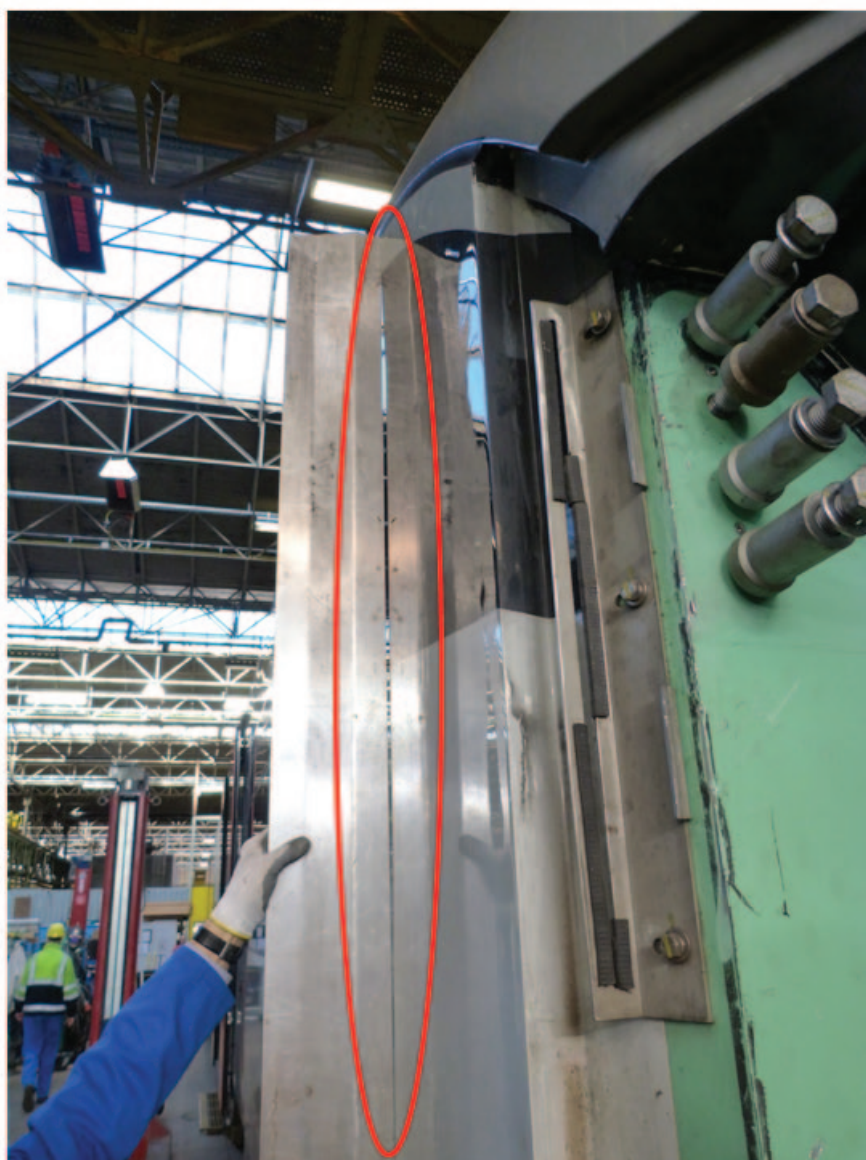
Controle vervorming koetswerk AM08 8074

Zeer lichte elastische vervorming koetswerk
