# RAPPORT D'ENQUÊTE DE SÉCURITÉ

COLLISION DE 2 TRAINS DE MARCHANDISES  
SURVENUE LE 4 MAI 2012  
À TINTIGNY

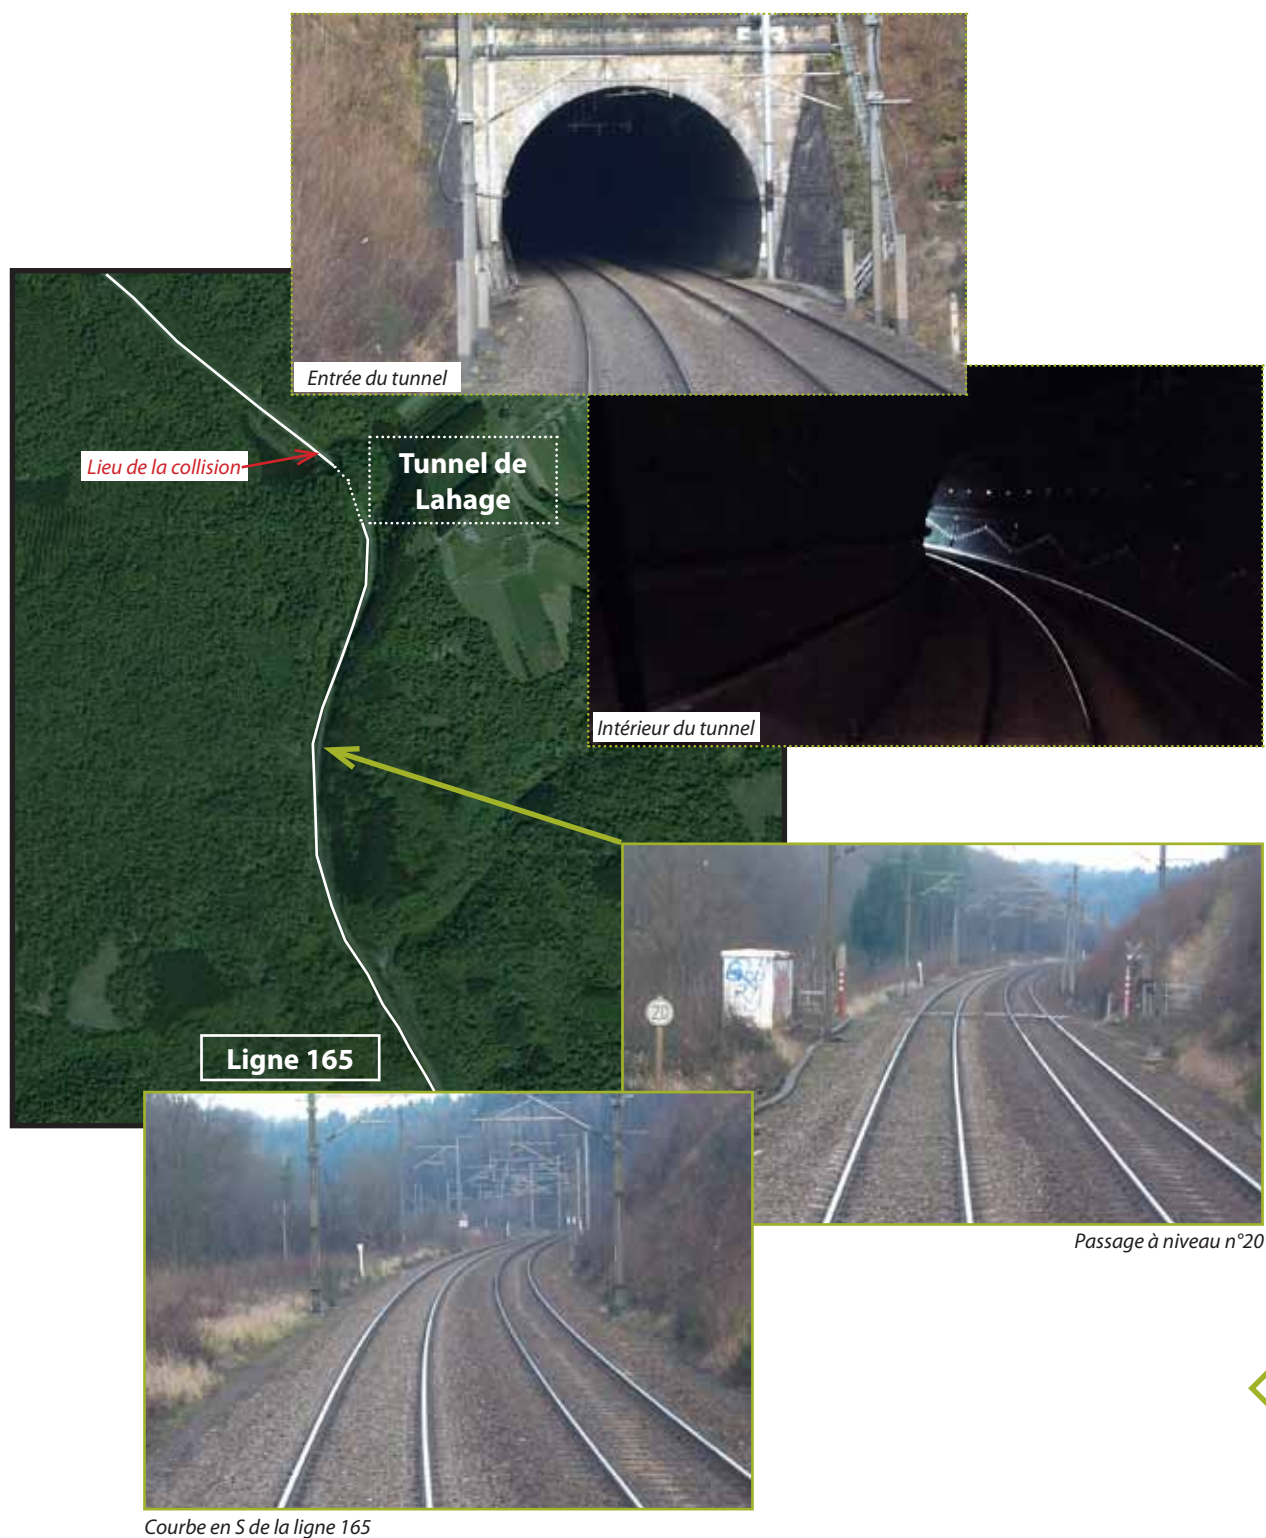
L'accident s'est produit sur la ligne 165 à la sortie du tunnel de Lahage sur le territoire de la commune de Tintigny.

Le tronçon de ligne 165 a une pente d'une déclivité d'environ 17/1000, présente une courbe en S. Le tunnel de Lahage est également en courbe.

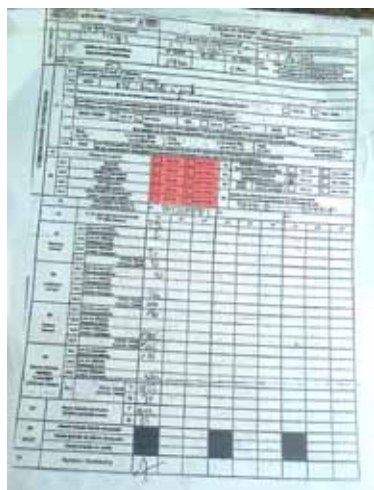
Toutes les marchandises soumises au RID n'ont cependant pas cette caractéristique olfactive, ce qui révèle l'importance de documents remplis correctement, tant pour les conducteurs que pour les services de secours.

En rouge, la zone où la présence de matière dangereuse doit être signalée
