RÉSUMÉ DU RAPPORT D'ENQUÊTE DE SÉCURITÉ

COLLISION DE 2 TRAINS DE MARCHANDISES SURVENUE LE 4 MAI 2012 À TINTIGNY

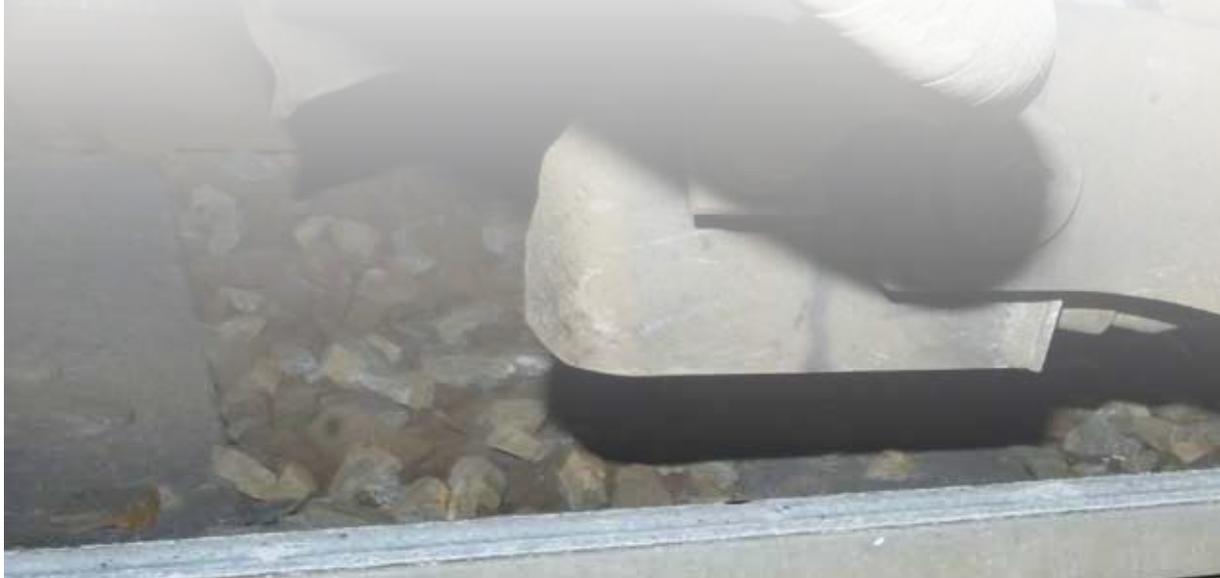
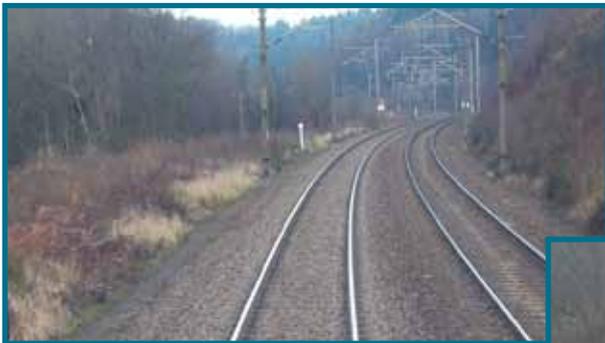
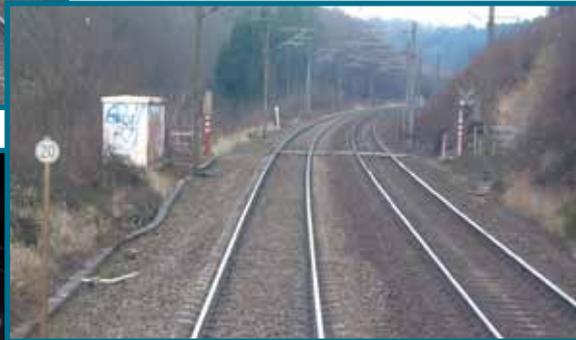
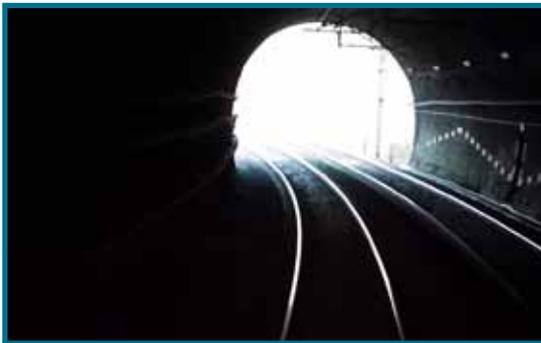
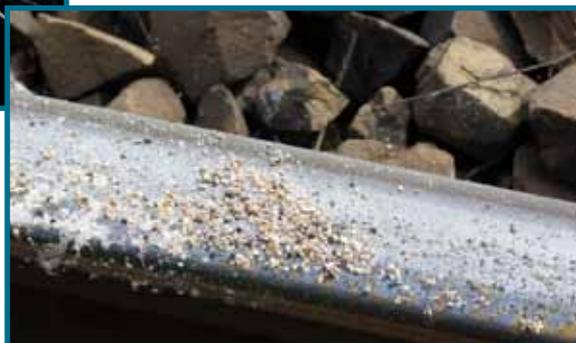
Le risque lié à la situation a mal été évalué : la courbure du tunnel de Lahage et les conditions de visibilité n'ont pas permis au conducteur du second train de visualiser le premier train suffisamment tôt pour pouvoir amener son train à l'arrêt. L'étendue de voie qu'il aperçoit distinctement libre devant lui n'est pas assez longue à cet endroit de la ligne pour pouvoir arrêter son train de façon sûre.
