Rapport d'Enquête de Sécurité

Déraillement d'un train de la SNCB survenu à Buizingen le 10 septembre 2015

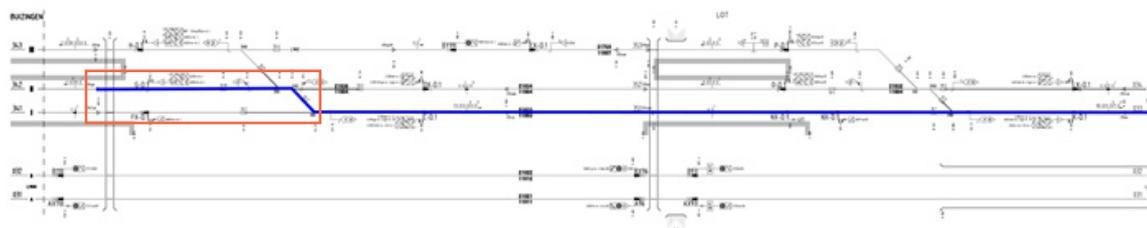
Illustration : Portion de trajet du train 8574 juste avant la zone du déraillement et au droit du déraillement

Le déraillement a eu lieu au niveau des aiguillages 11BD - 11AD - 12BD, après le signal C-D.1 de la ligne 96.

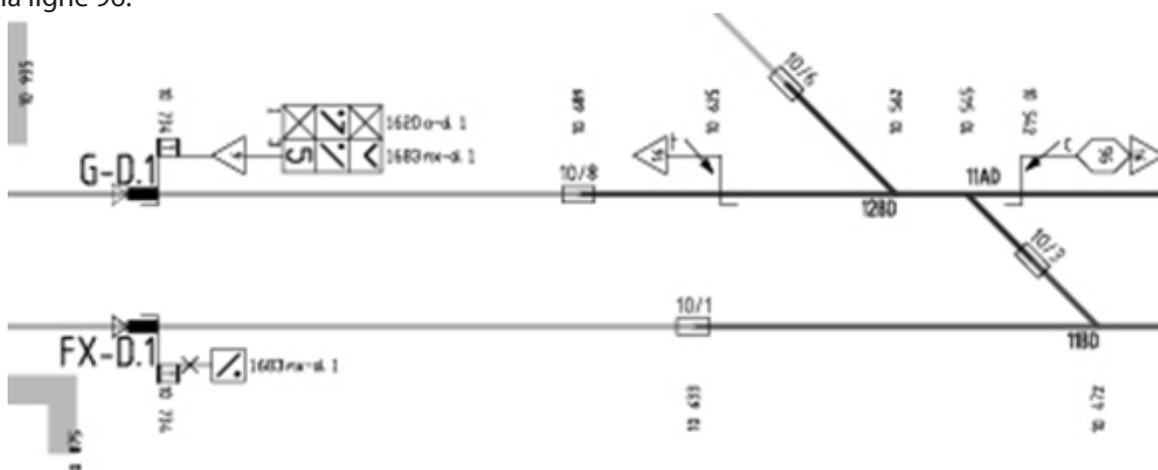
Pour le trajet à suivre par le train 8574 :

- la vitesse maximale sur l'aiguillage 11BD vers la droite est de 50km/h
- la vitesse maximale sur l'aiguillage 11AD vers la droite est de 50km/h
- la vitesse maximale sur l'aiguillage 12BD vers la gauche est de 160km/h

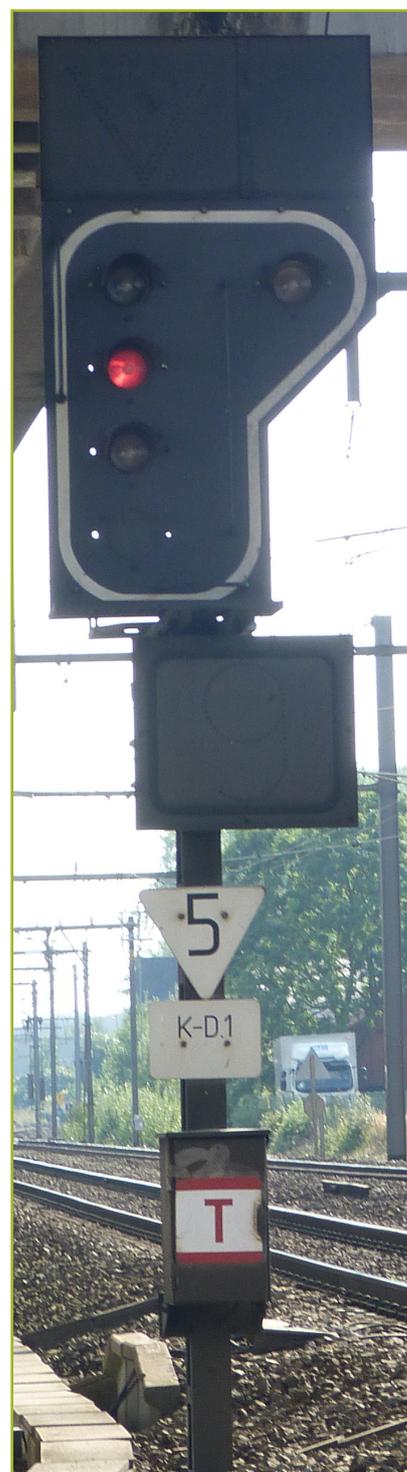
Illustration du signal K-D.1 : l'aspect présenté ne reflète pas l'aspect présenté au conducteur du train 8574 le jour de l'accident.

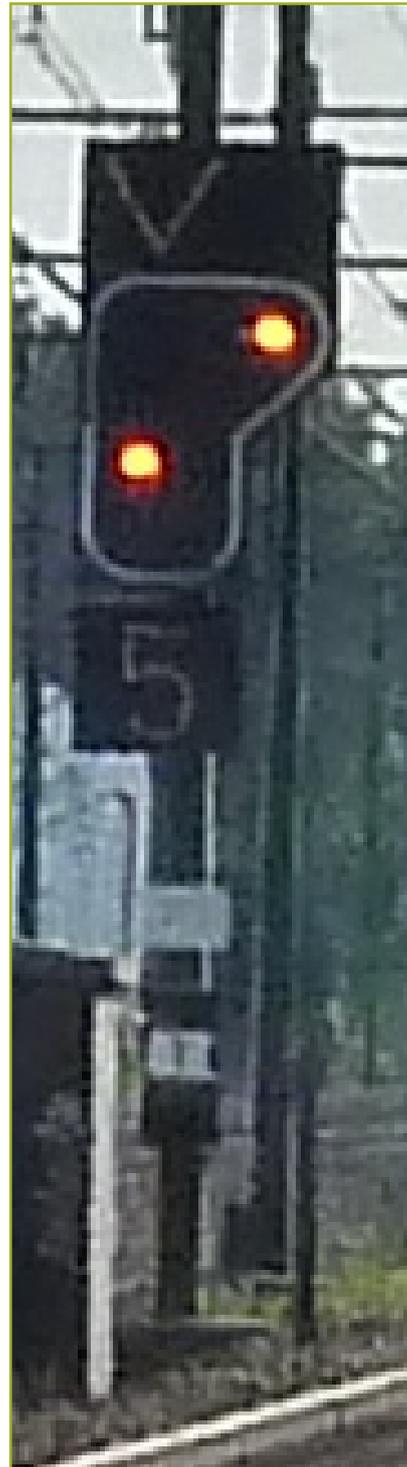
Signal C-D.1

Le signal C-D.1 est un grand signal d'arrêt combiné situé à la BK 10285.

- d'un panneau complémentaire inférieur lumineux, pouvant présenter le chiffre 5 (pour imposer une vitesse maximale de 50km/h)
- d'un panneau complémentaire supérieur lumineux, pouvant présenter un chevron en cas de changement de régime.

Illustration du signal C-D.1 : l'aspect présenté ne reflète pas l'aspect présenté au conducteur du train 8574 le jour de l'accident.

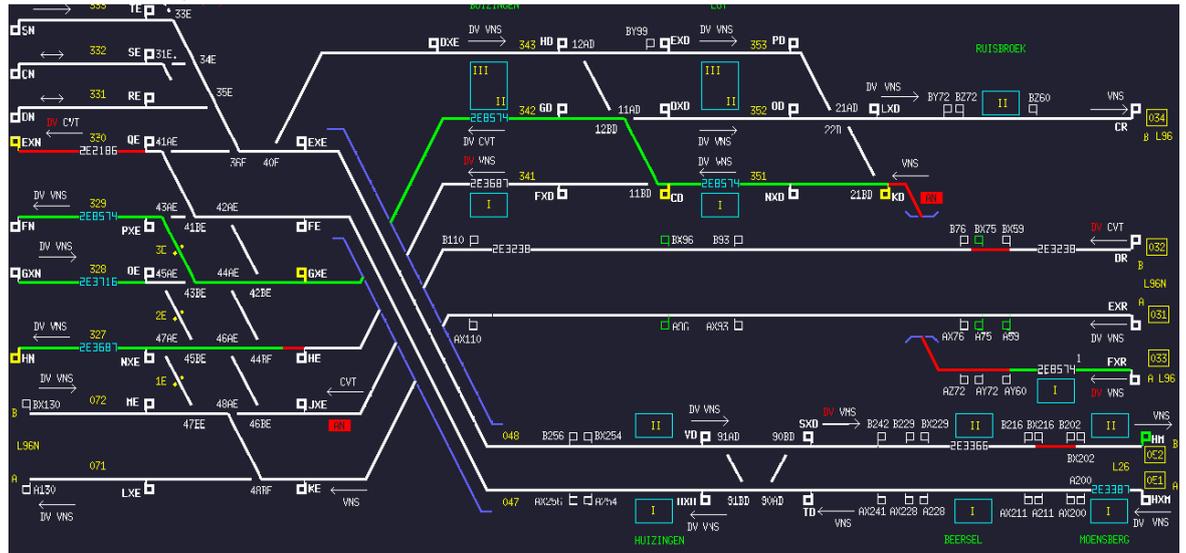
A 16:55.52", le trajet du train 8574 est tracé.

Sur l'écran EBP, c'est visible via l'indication "2E8574" en bleu sur la voie 329.

Le train 8574 occupe les deux sections consécutives respectivement en aval des signaux AY60 et AY72.

La section dite AY72 est la section comprise entre les signaux AY72 et K-D.1 (KD sur l'écran EBP). Le signal K-D.1 (KD coloré de jaune sur l'écran EBP) n'est plus contrôlé à la fermeture, de même pour le signal C-D.1 (CD coloré de jaune sur l'écran EBP).

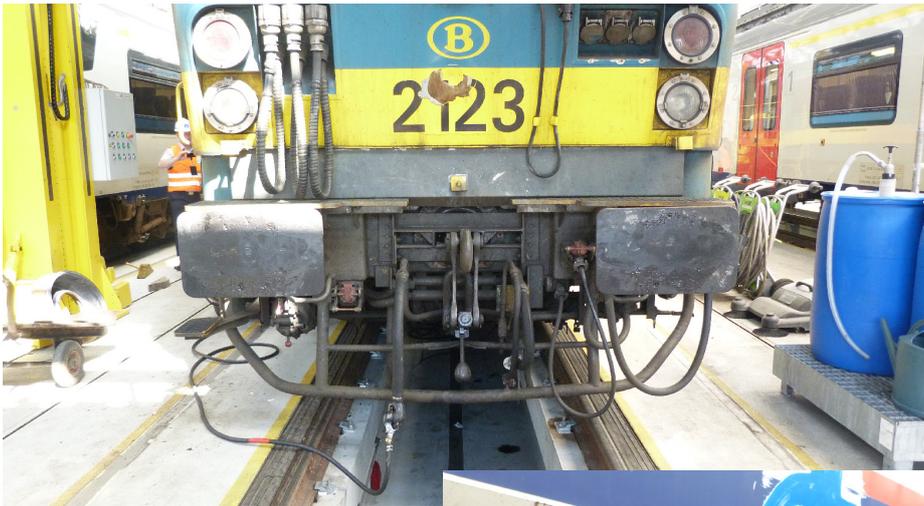
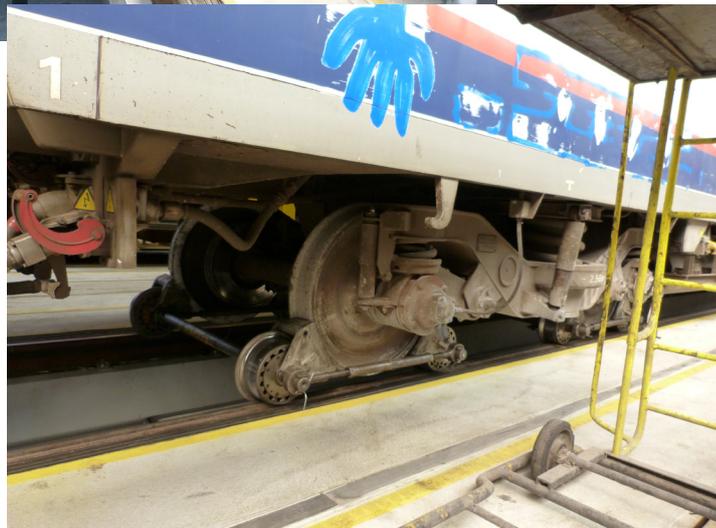
Aucune anomalie n'a été constatée, tant dans les mesures des roues que durant les essais de freins et les tests de tenue à la pression du système pneumatique de freinage.

Il a également pu être conclu que les dégâts observés au matériel roulant sont des conséquences du déraillement.

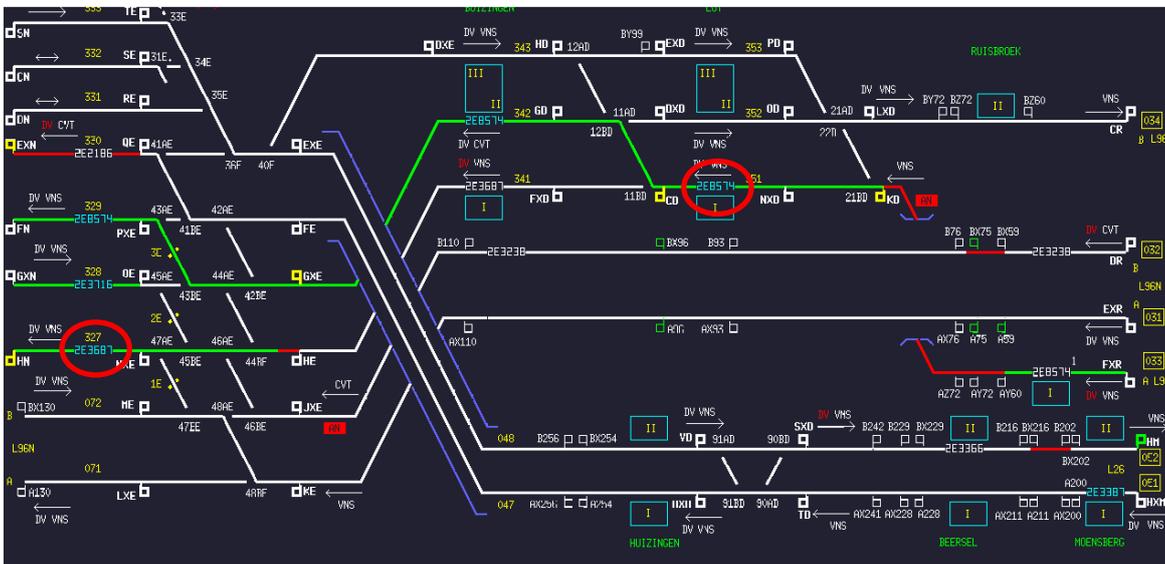
L'itinéraire tracé emprunte l'aiguillage 11BD à droite avec un passage à contrevoie, et impose une décélération de 160 km/h à 50km/h.

Tous les conducteurs interviewés s'accordent pour dire que le passage à contrevoie par les aiguillages 11BD-11AD est rare. Selon eux, ce choix répond à une nécessité d'exploitation compte tenu de la perte de vitesse qu'il impose et de l'impact potentiel sur la régularité qu'il induit. Ce choix singulier constitue une sorte de piège pour le conducteur pris dans ses habitudes de conduite à cet endroit.

Illustration : image EBP où les 2 trains (8574 et 3687) sont visualisés.

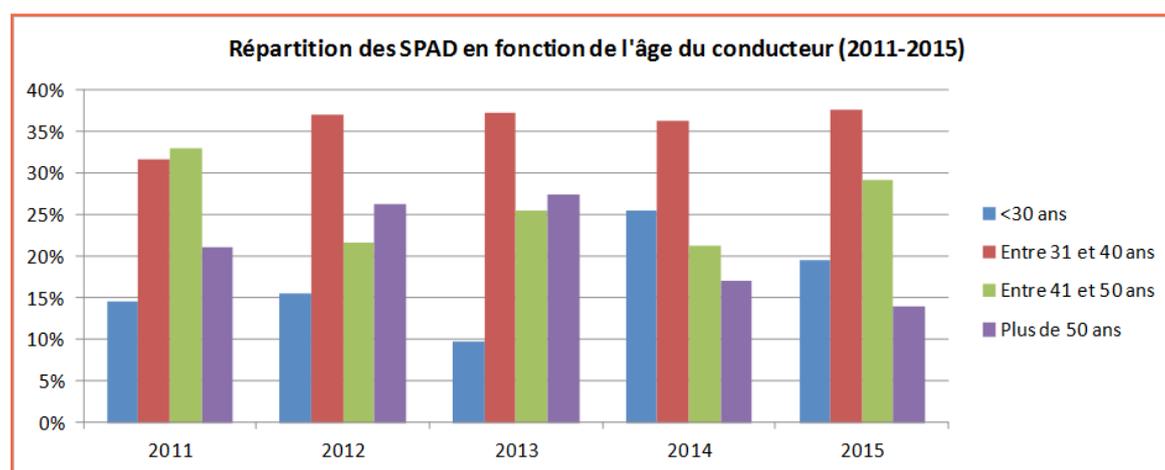
La SNCB n'a pas été en mesure de fournir de données d'accidentologie suite à une survitesse en fonction de l'âge du conducteur. En revanche, la SNCB dispose de ces données concernant les SPAD10. Ces données montrent que l'âge ne semble pas être un facteur augmentant le risque. Néanmoins, pour confirmer ces résultats, il serait nécessaire de confronter ces données à la pyramide des âges de la totalité de la population des conducteurs afin d'évaluer la répartition des effectifs sur les différentes catégories.

Répartition du nombre de SPAD en fonction de l'âge du conducteur (source : SNCB)

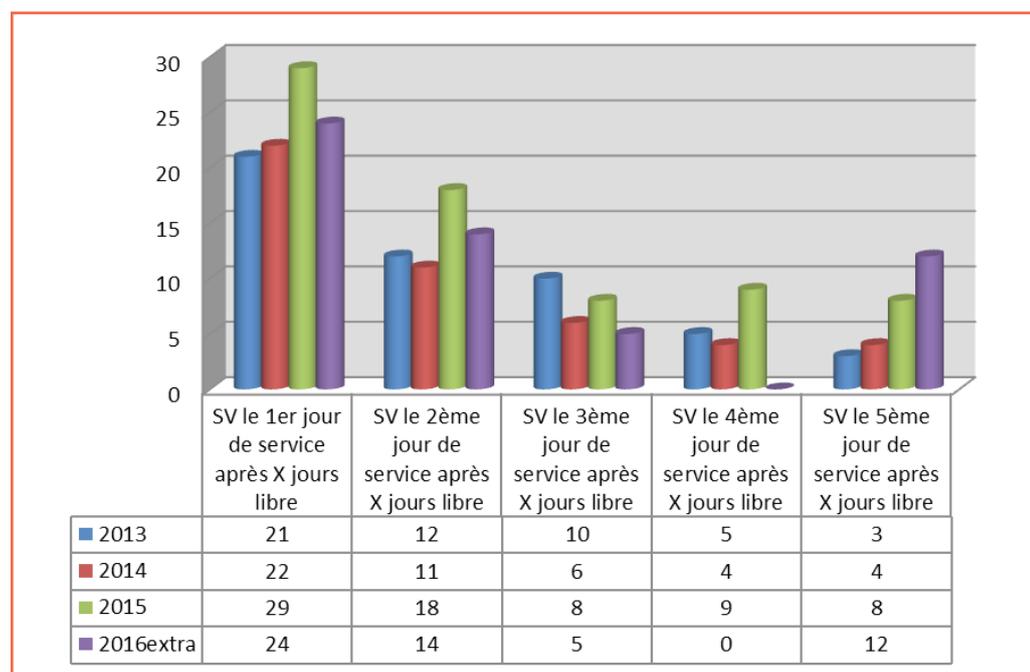
Les données d'accidentologie disponibles, qui concernent les dépassements de signaux, montrent en effet que la majorité des événements survient au retour d'un repos (cf. figure ci-dessous), y compris un repos de courte durée.

Illustration : Nombre de jours libres avant le dépassement de signal (source : SNCB) - SV = Sein Voorbijrijding = Dépassement de signal

Ce phénomène, que l'on peut observer dans d'autres entreprises et dans d'autres domaines, peut s'expliquer par l'affaiblissement des automatismes professionnels, les sollicitations cognitives en lien avec l'activité et qui les entretiennent étant en suspens pendant la période de congé. Cet effet est d'autant plus marqué que les automatismes sont encore mal ancrés, ce qui est le cas des conducteurs peu expérimentés.
