# Veiligheidsonderzoeksverslag

## Ontsporing van een NMBS trein Buizingen - 10 september 2015

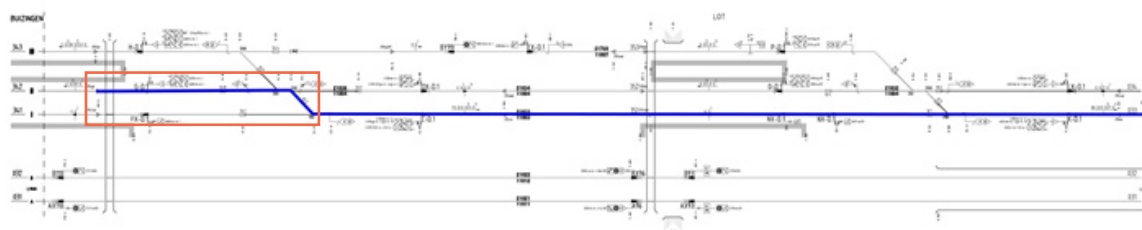
Afbeelding: gedeelte van het traject van trein 8574 net voor de plaats van ontsporing en rechts van de ontsporing

De ontsporing vond plaats ter hoogte van de wissels 11BD - 11AD - 12BD, na het sein C-D.1 voor lijn 96.

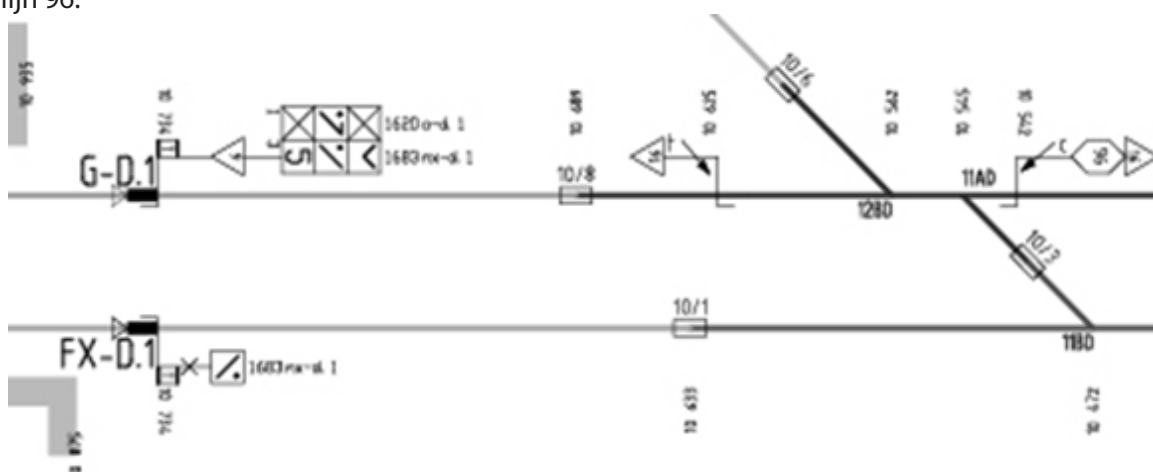
Voor het door trein 8574 te volgen traject:

- bedraagt de maximumsnelheid op de wissel 11BD naar rechts 50 km/u
- bedraagt de maximumsnelheid op de wissel 11AD naar rechts 50 km/u
- bedraagt de maximumsnelheid op de wissel 12BD naar links 160 km/u

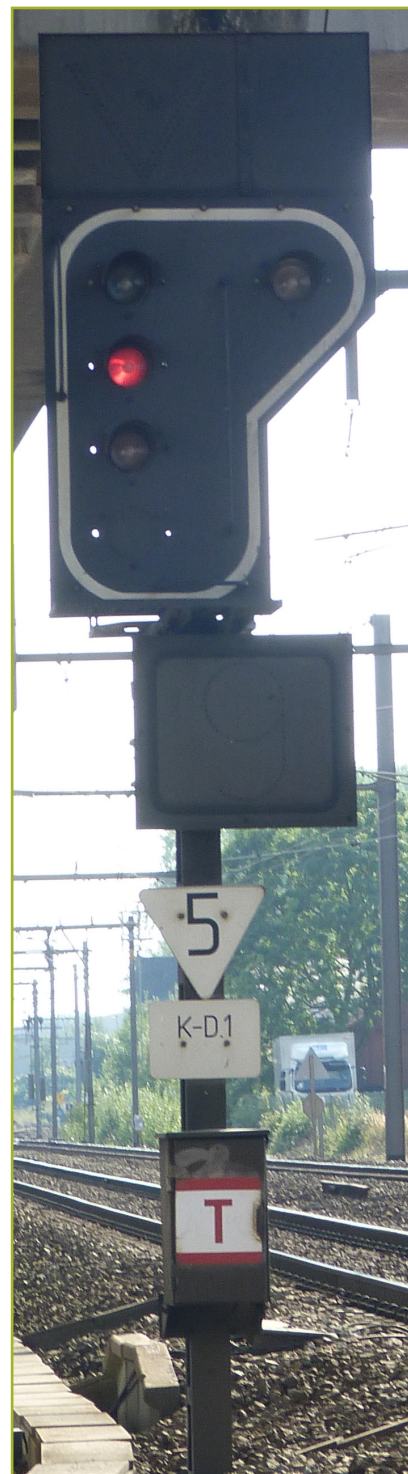
#### Sein K-D.1

Sein K-D.1 is een groot gecombineerd stopsein aan BK 8660. Het is uitgerust met een 'TBL1+'-baken.

- een bijkomend lichtbord onderaan, waarop het cijfer 9 kan staan (om een snelheid van 90 km/u op te leggen<sup>1</sup>)
- een bijkomend lichtbord bovenaan, waarop een keper kan staan in geval van een gewijzigde regeling.

Afbeelding van het sein K-D.1: dit weerspiegelt niet wat de bestuurder van trein 8574 te zien kreeg op de dag van het ongeval.

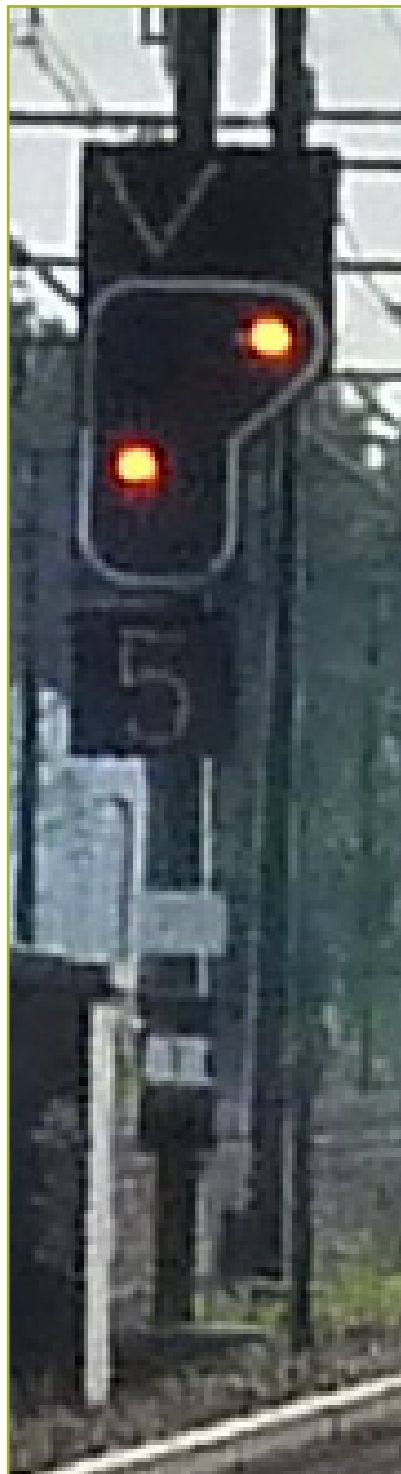
### Sein C-D.1

Sein C-D.1 is een groot gecombineerd sein aan BK 10285. Het is uitgerust met een 'TBL1+'-baken.

- een bijkomend lichtbord onderaan, waarop het cijfer 5 kan staan (om een maximumsnelheid van 50 km/u op te leggen)
- een bijkomend lichtbord bovenaan, waarop een keper kan staan in geval van een gewijzigde regeling.

Afbeelding van het sein C-D.1: dit weerspiegelt niet wat de bestuurder van trein 8574 te zien kreeg op de dag van het ongeval.

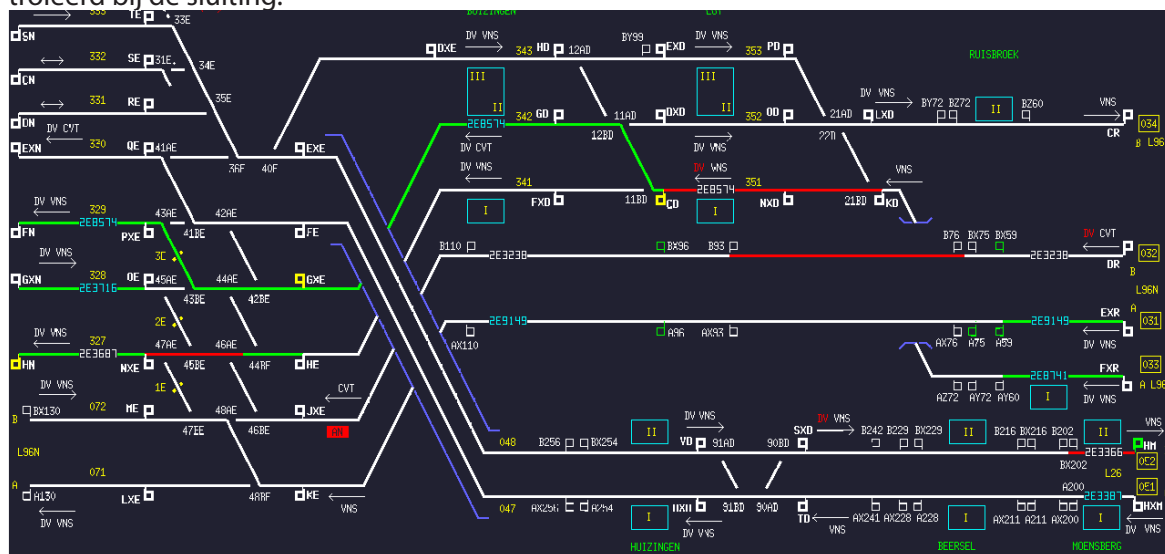
Om 16:56:44 passeerde trein 8574 sein K-D.1. Dit (KD in het wit op het EBP-scherm) werd gecontroleerd bij de sluiting.

De status van sein C-D.1 (CD in het geel op het EBP-scherm) veranderde niet: het wordt niet meer gecontroleerd bij de sluiting.

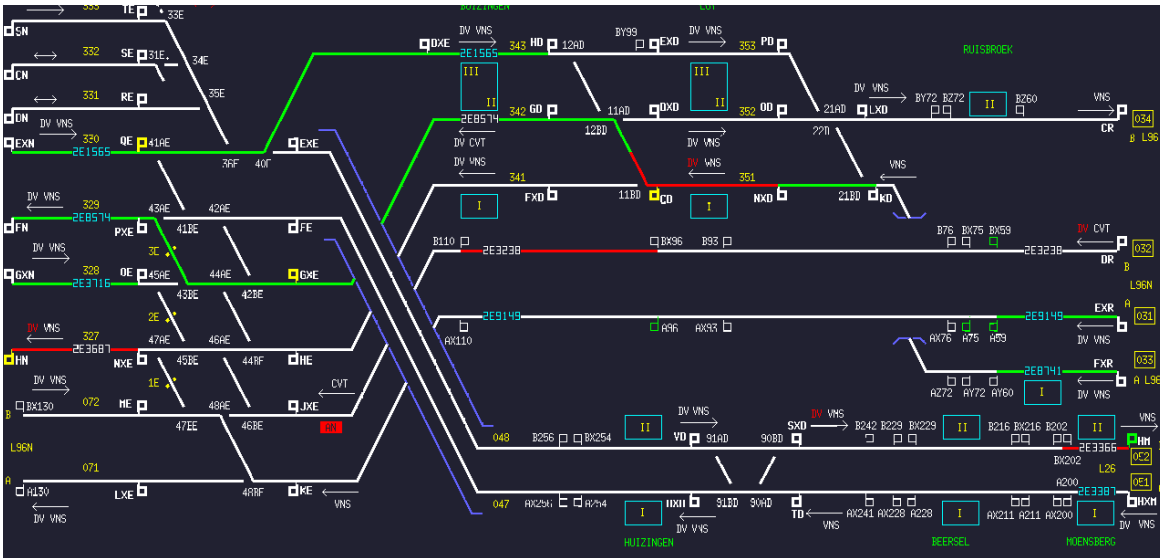
Om 16:57:16 was trein 8574 net voorbij sein C-D.1: dit sein stond nog niet opnieuw op stop (CD nog altijd geel op het EBP-scherm).

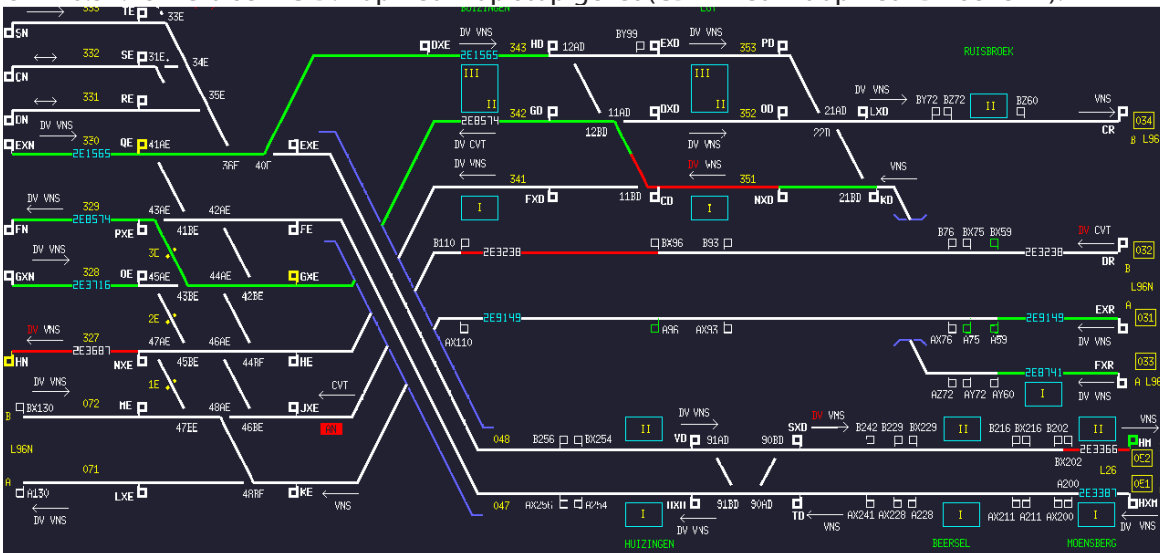
Om 16:57:18 werd sein C-D.1 opnieuw op stop gezet (CD in het wit op het EBP-scherm).

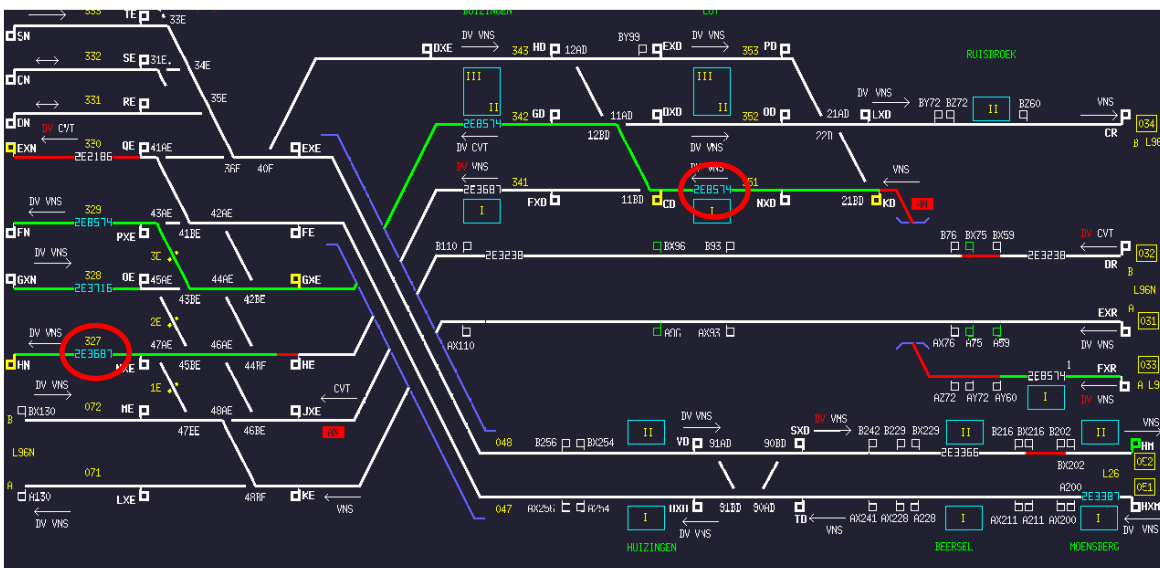
Alle ondervraagde bestuurders zijn het erover eens dat de overgang op tegenspoor via de wissels 11BD-11AD zeldzaam is. Volgens hen beantwoordt deze ongebruikelijke keuze zeker aan een exploitatiebehoefte, rekening houdend met het snelheidsverlies en de mogelijke impact op de stiptheid als gevolg hiervan.

Die bijzondere keuze is eigenlijk een soort valkuil voor de bestuurder die op die plaats zijn gewoonten heeft.

Afbeelding: EBP-beeld waarop de 2 treinen (8574 en 3687) te zien zijn.
