# RAPPORT D'ENQUÊTE DE SÉCURITÉ

COLLISION DE 2 TRAINS DE MARCHANDISES  
SURVENUE LE 11 MAI 2012

A GODINNE

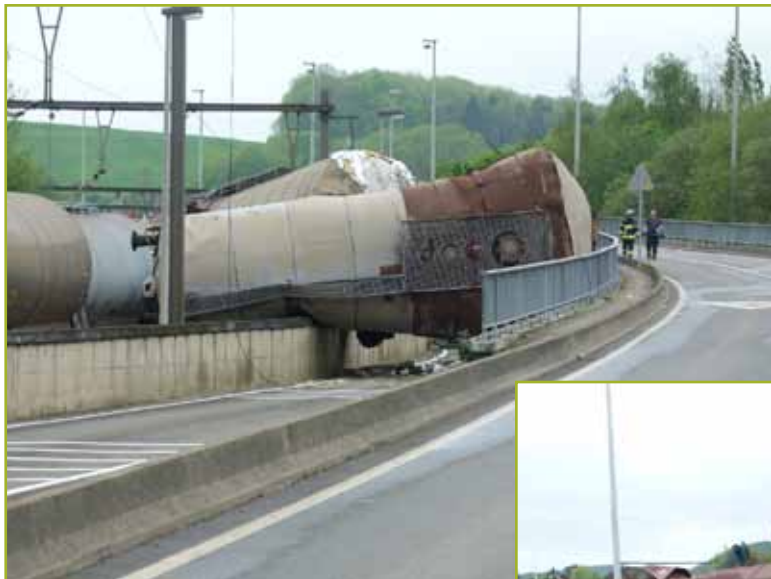
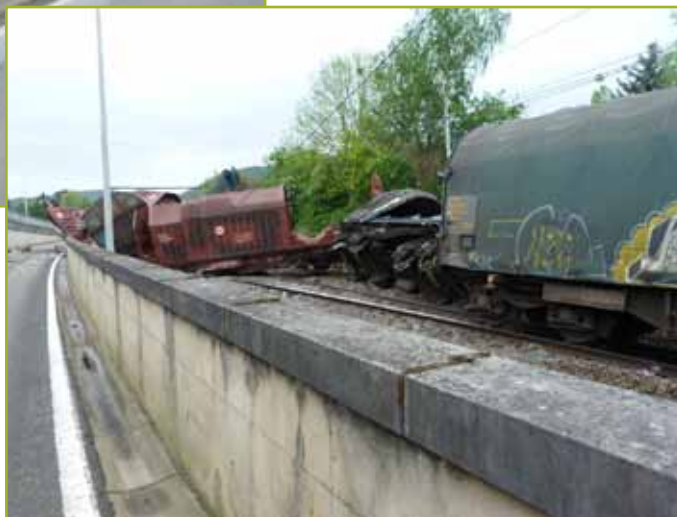
Le train de marchandises E48785 a heurté violemment l'arrière du train de marchandises EE44883 à hauteur du signal B779.

Suite à l'accident, les deux voies de la ligne 154 sont obstruées et le déraillement de wagons a entraîné des avaries à la caténaire. La coupure de la tension a été réalisée.

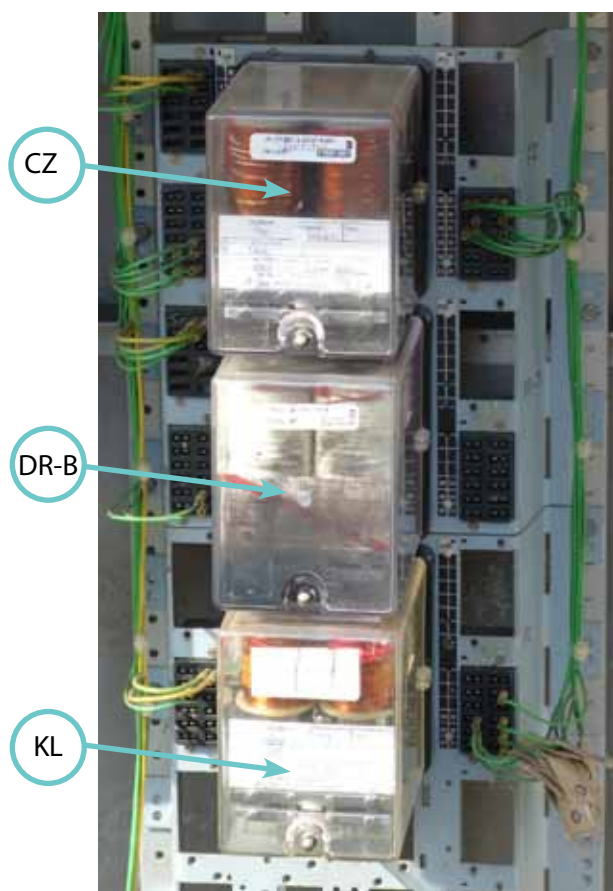
Le relais KL apparaît être le moins impacté des 3 relais :

- l'équipage mobile est en position basse et aucun contact n'est soudé;
- visuellement, aucun dommage n'est constaté;
- les mesures effectuées sont normales;
- fonctionnellement, il est opérationnel.

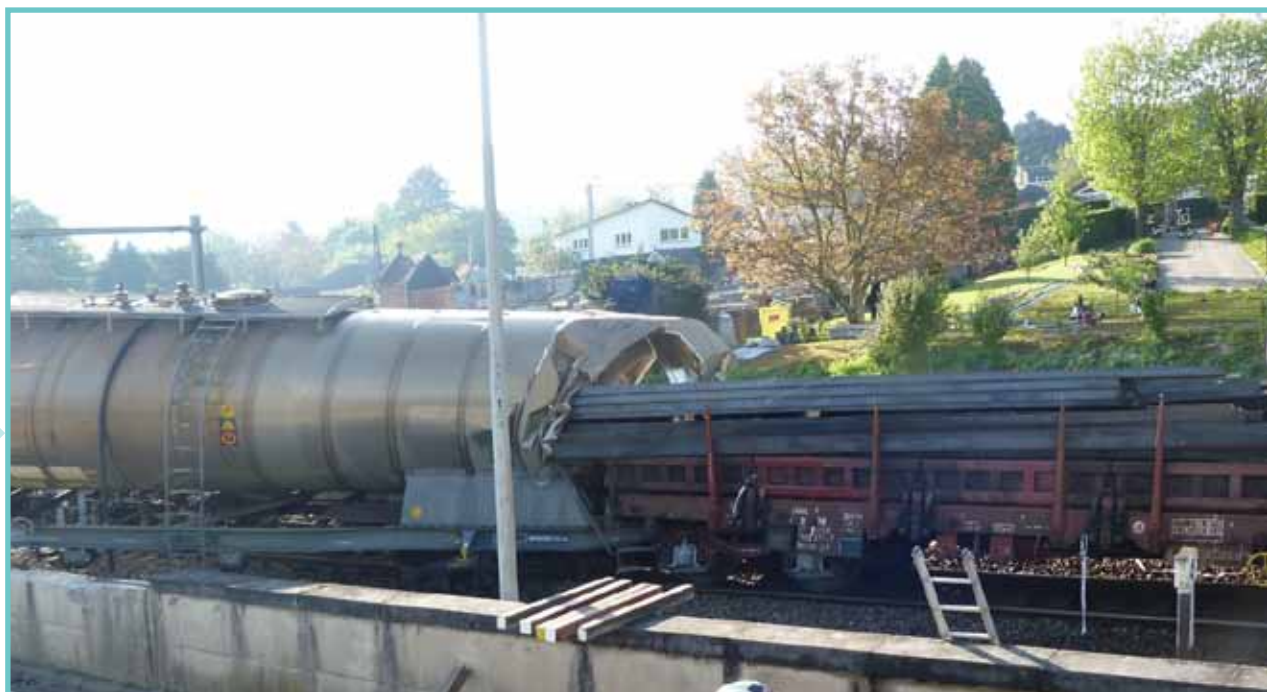
Les dégâts subis par la citerne du 28<sup>e</sup> wagon (wagon n° 33 87 7866 002-1) contenant du disulfure de carbone n'ont pas permis de déplacer ce wagon. Il a donc fallu prévoir un transvasement du contenu de cette citerne vers un autre wagon-citerne.

Le code danger de ce produit étant 336 (matière liquide très inflammable et toxique), cette opération a demandé une extrême précaution et le maintien du périmètre de sécurité.

Gérée par l'équipe de pompiers du fabricant de ce produit (Adisseo) et par les autorités civiles (pompiers et protection civile), cette opération a demandé plusieurs jours à cause de difficultés techniques : outre l'instabilité de la citerne, le tube plongeur de la citerne était abîmé et le pompage ne pouvait donc pas se faire complètement. Après constatations de l'échec de la vidange, un tube gaineur a été utilisé.

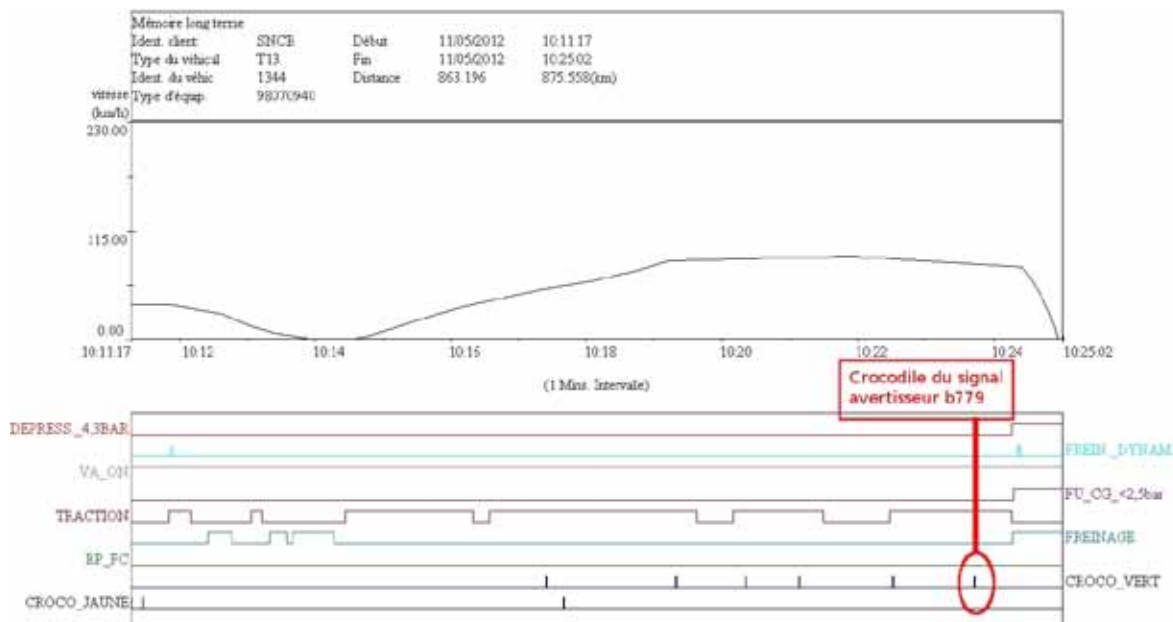
La lecture de l'enregistrement TELOC<sup>7</sup> conjointe avec celle du PSS montre que le signal avertisseur b779 est au vert (impulsion enregistrée par la bande TELOC sous la rubrique CROCO\_VERT). Cependant, le signal suivant (le grand signal d'arrêt B779) est au rouge, du fait de l'occupation de la section en aval du signal B779 par un autre train, ce qui explique le freinage d'urgence initié par le conducteur. Le train s'arrête entre le PN 108 et le PN 107 (cumulée 77400), et la queue du train se trouve quelques mètres en aval du signal B779.

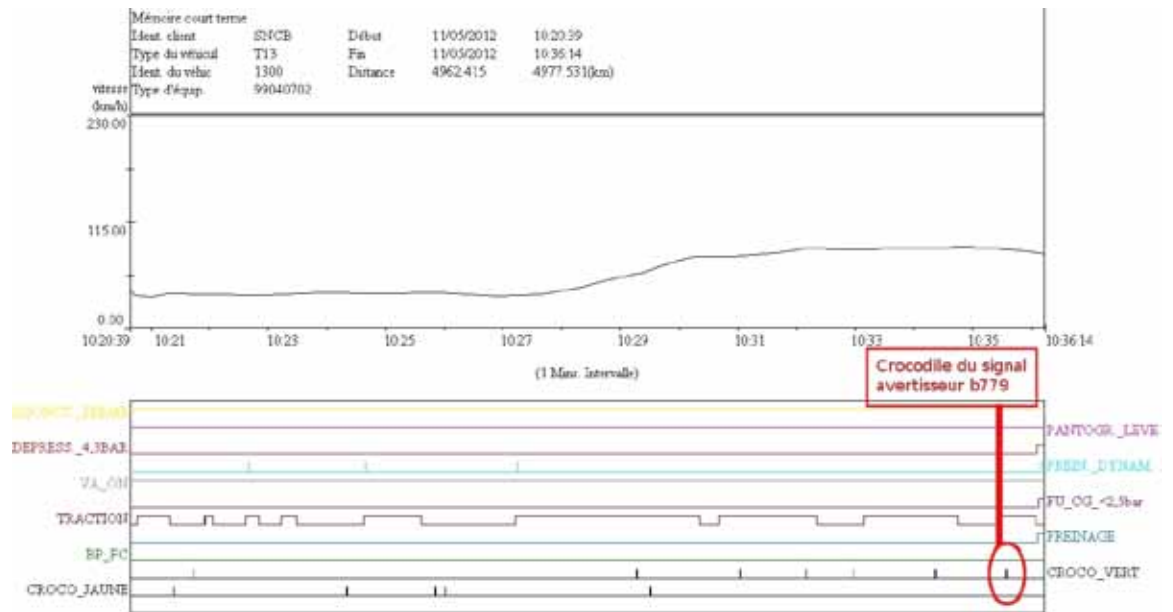
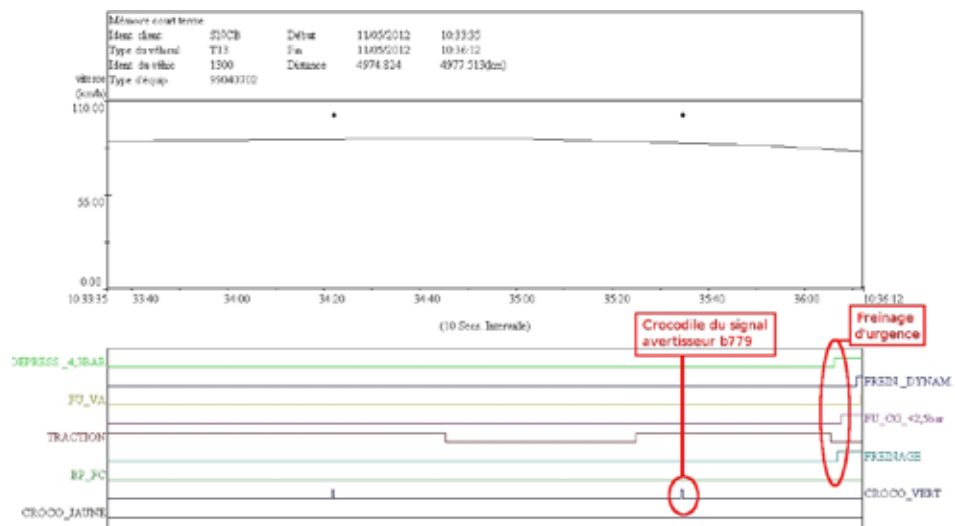
La lecture des enregistrements TELOC conjointe avec celle du PSS montre que le train E48785 rencontre le signal avertisseur b779 est au vert (impulsion enregistrée par la bande TELOC sous la rubrique CROCO\_VERT). La vitesse du train est alors de  $\pm 84$  km/h (vitesse maximale autorisée: 90 km/h).

A la sortie de la courbe (soit environ 200m avant le signal B779), le conducteur voit le train EE44883 à l'arrêt devant lui et enclenche un freinage d'urgence. La courte distance séparant l'avant du train E48785 de la queue du train EE44883 ne laisse que 5 secondes (voir image ci-après, zoom de la fin de l'enregistrement TELOC) entre l'enclenchement du freinage et le choc, ce qui n'a pas permis de freiner de façon significative le train E48785 : la vitesse du train au moment du choc est toujours de  $\pm 84$  km/h.

Cela confirme donc le dysfonctionnement du signal b779, qui aurait dû présenter un double jaune, étant donné que le signal B779 présentait un rouge.

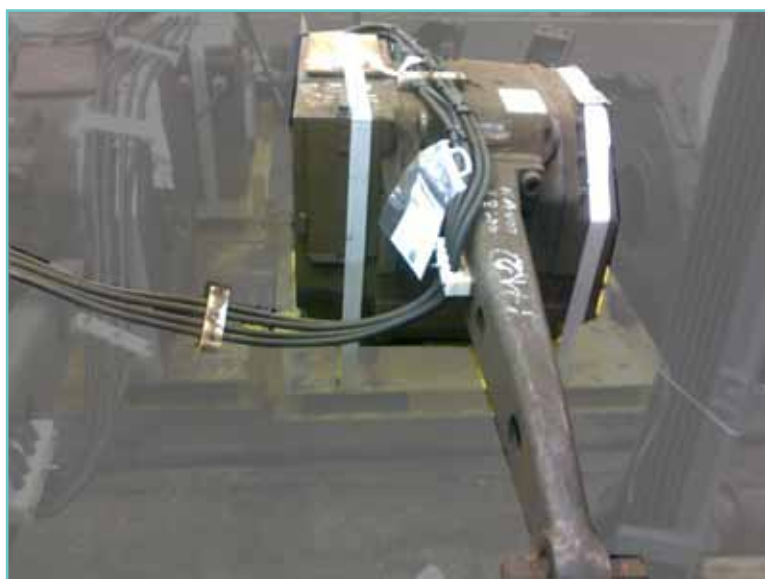
Les câbles qui se sont retrouvés dans le gabarit de la voie sont les câbles assurant le transport d'énergie vers le moteur logé dans l'essieu. C'est en atelier que ces câbles sont mesurés et reliés directement au moteur : lorsqu'un moteur doit être changé sur un essieu, c'est donc un ensemble "moteur + câbles" qui est remplacé.

Suite à l'inspection en date du 4 juin 2012 de cette automotrice (AM 339 de la série AM80) aux ateliers de Kinkempois, des dégâts sont repérés sur des câbles d'alimentation du moteur de cette AM339.

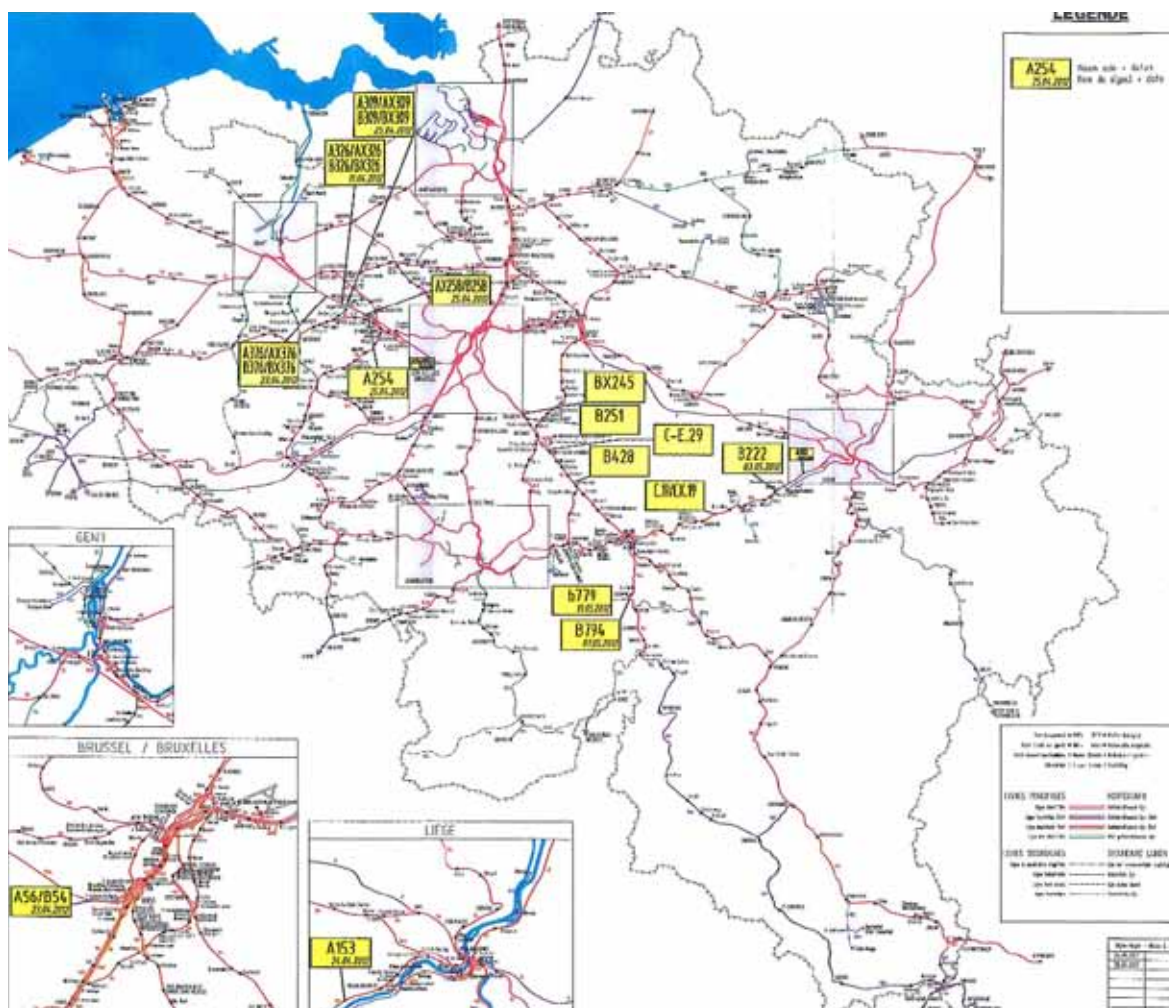
Par un travail d'analyse et de recoupement, Infrabel a identifié divers trajets effectués sur le réseau par l'AM 339. Certains éléments de la signalisation situés sur ces trajets avaient subi des dégâts similaires à ceux observés au signal b779 (résistance brûlée, éléments de la loge du signal ayant subi une surtension).

En date du 5 juin 2012, Infrabel a communiqué à l'OE la carte suivante reprenant des points de passage de l'AM339 où des dégâts à la signalisation ont été observés :

Cette carte permet d'identifier d'autres points impactés par l'AM339 lors de divers trajets sur le réseau.

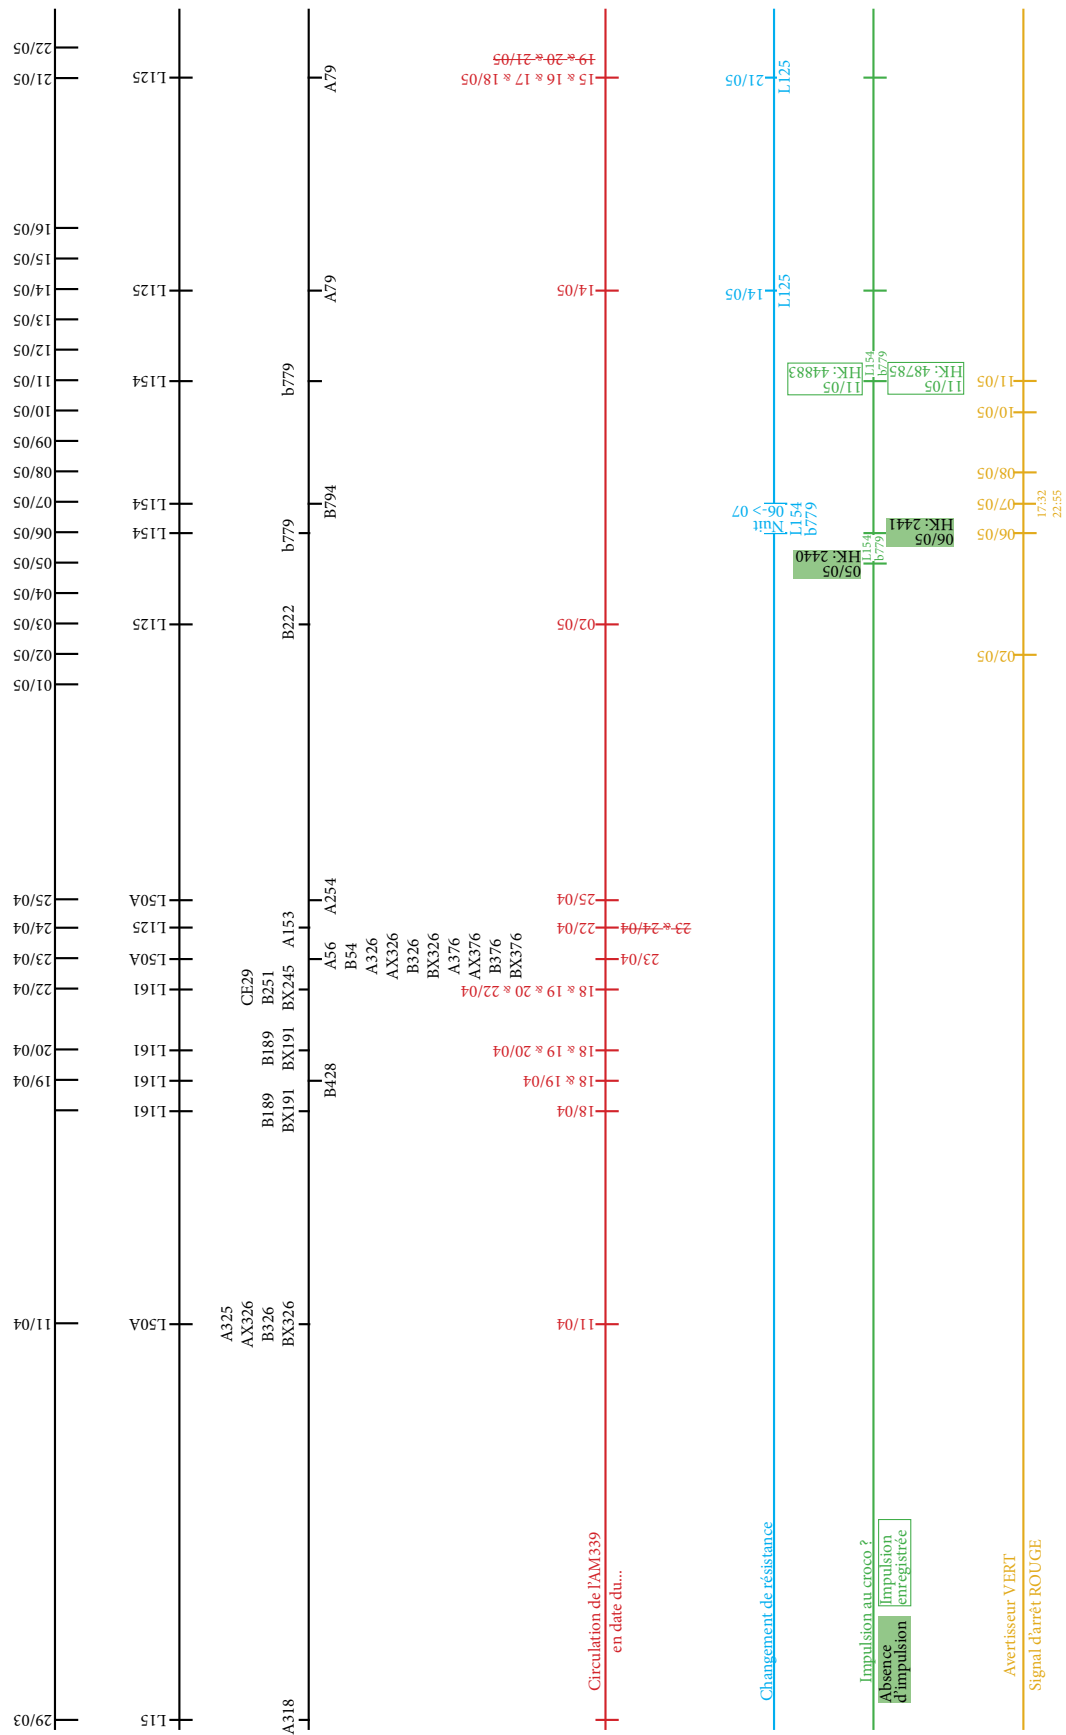
- les lignes et signaux où ont été observés des incidents : retombées intempestives à l'arrêt, détérioration de composants du circuit de commande de signaux, incidents de répétition,... (lignes 2 et 3)
- la circulation de l'AM339 (ligne 4)
- les interventions d'équipes techniques au signal b779 de la ligne 154 (à Godinne) (ligne 5)
- les ratés "d'impulsions crocodile" rapportés par les conducteurs (ligne 6)
- les états du signal b779 et B779 (ligne 7)

Cette ligne du temps permet de faire un lien entre les dégâts observés par Infrabel à certains éléments de la signalisation sur le réseau et les roulements de l'AM339.

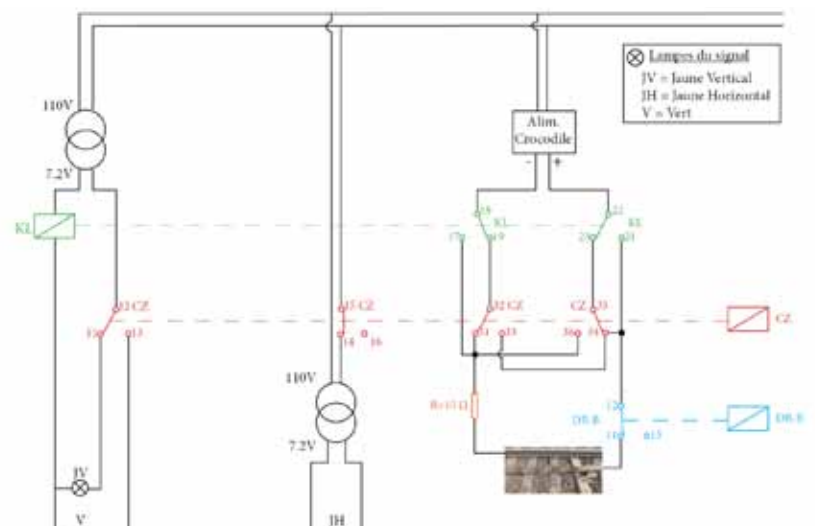
Une première étape d'analyse consiste à identifier les différents états que le système peut présenter au cours de son exploitation et de vérifier la criticité.  
Selon le schéma de logique (cf. 3.4.1.8) repris ci-après, un tableau de modes de défaillances peut être établi :

Mode de défaillance	Effet sur le relais	Conséquence
Blocage en état activé du relais CZ	Blocage de tous les contacts (12-13 / 32-33 / 35-36) : la lampe verte reste allumée, les lampes jaunes ne fonctionnent plus.	Catastrophique
	Blocage des contacts 12-13 : Lampe verte sur la voie reste allumée, une lampe jaune (vertical) sur voie ne fonctionne plus. Crocodile donne info correct en cabine (double jaune) (*note 1)	Dangereux (si on considère que la répétition en cabine est une aide à la conduite)
	Blocage des contacts 32-33 ou 35-36 : le crocodile est en court-circuit (*note1)	Pas d'impact sur la signalisation. Danger possible pour l'alimentation crocodile
Court-circuit 7.2 V sur la borne 13 du relais CZ	La lampe verte reste allumée, les lampes jaunes fonctionnent normalement	Dangereux (signal douteux)
Relais CZ ne réagit plus (conducteur électrique rompu)	Les lampes jaunes restent allumées	Pas dangereux

Blocage en état activé du relais KL	Pas de détection de panne de lampe	Dangereux (procédure)
Conducteur électrique 7.2 V rompu	Pas de signalisation	Dangereux : signal éteint (signal douteux)
