Rapport d'Enquête de Sécurité

Collision entre deux trains de la SNCB survenue à Binche le 13 janvier 2016

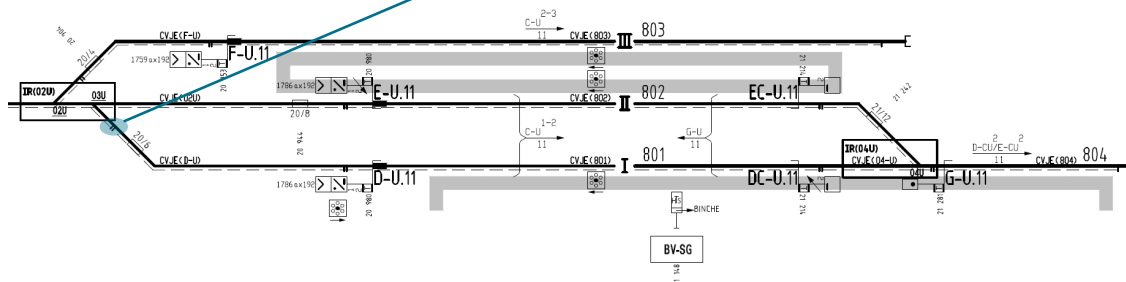
- la tête du train se trouve au pied du signal DC-U.11, fermé
- la queue du train a dépassé le joint isolé et a libéré le CV 02U

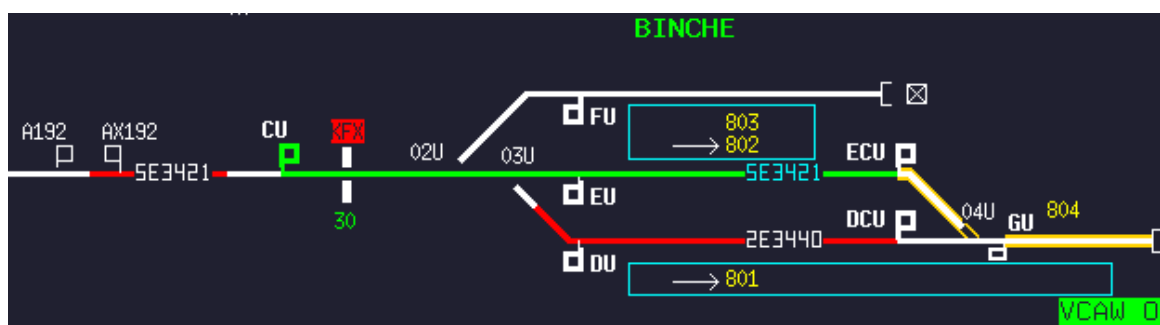
Après avoir franchi le signal C-U.11 (20:52.03"), le train ME3421 poursuit son trajet vers la voie II (802).

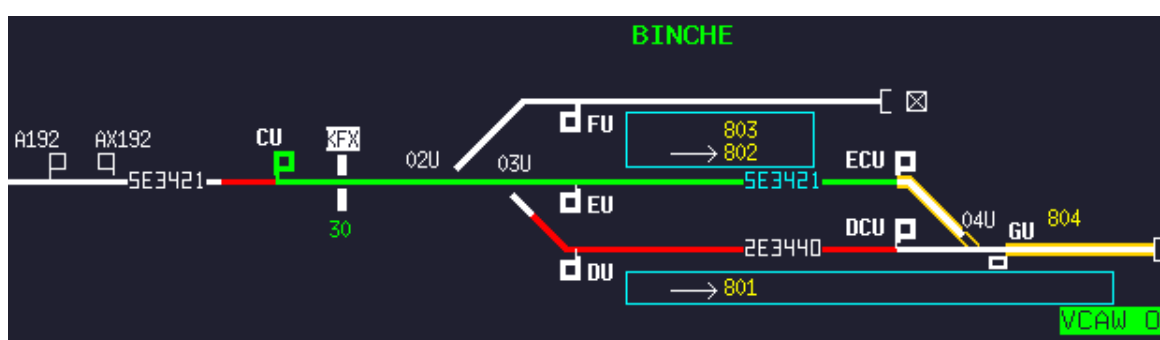
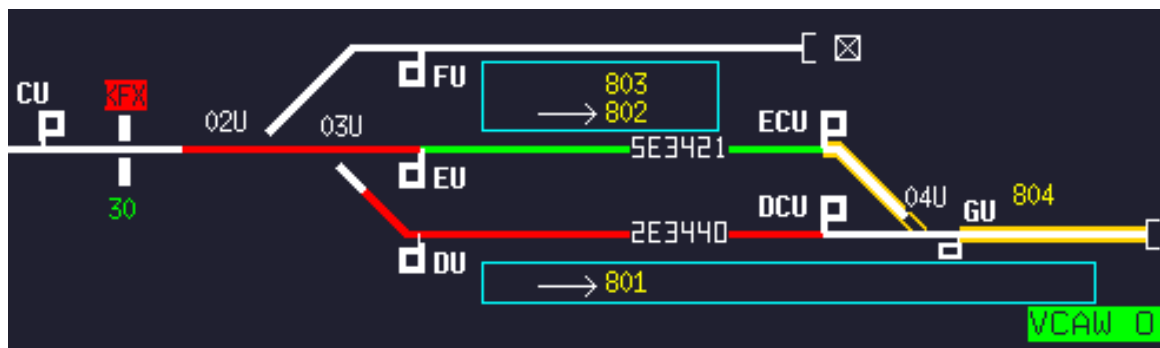
Selon l'analyse de la bande de vitesse du train ME3421, la collision avec l'arrière du train E3440 se trouvant dans le gabarit de la voie 802 a lieu 55 secondes après le passage du signal C-U.11. Ceci ne donne pas lieu à une indication particulière sur l'image EBP.

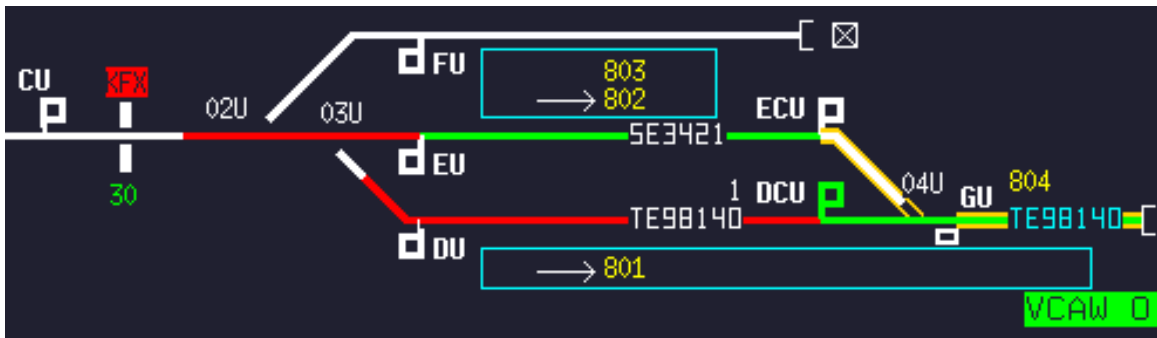
A cette fin, l'opérateur EBP du block 11 trace un itinéraire vers la voie 804 et ouvre le signal DC-U.11 en petit mouvement. Cette opération est effectuée à 20:53.47".

Le train E3440 démarre et passe le signal DC-U.11 : il occupe le CV situé en aval de ce signal à 20:55.19".
