Veiligheidsonderzoeksrapport

BOTSING TUSSEN EEN REIZIGERSTREIN EN EEN GRAAFMACHINE
DUFFEL - 14 JUNI 2012

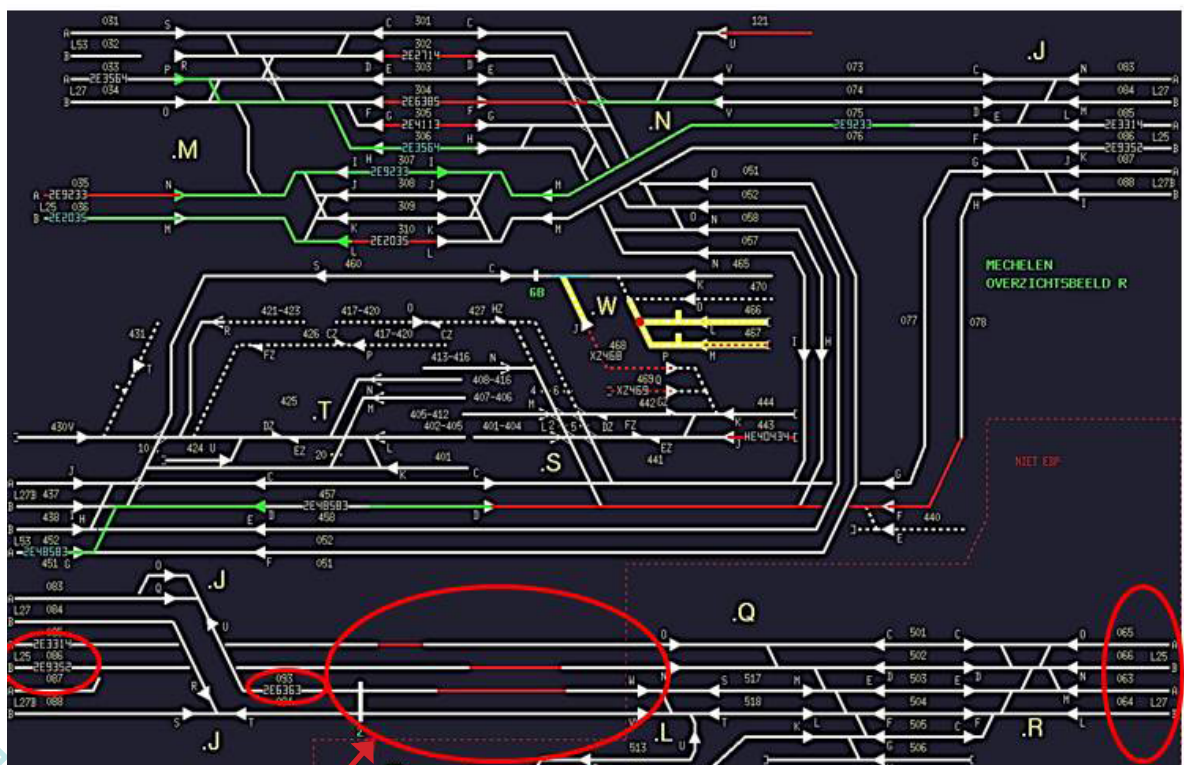
Op spoor B lijn 25 en op spoor A lijn 27 gaat tegelijkertijd het Minigel waarschuwingssysteem af op het ogenblik dat er op spoor A lijn 25 (niet uitgerust met Minigel) een trein voorbijkomt.

14:40 : 3 treinen tegelijkertijd in doorrit station Duffel

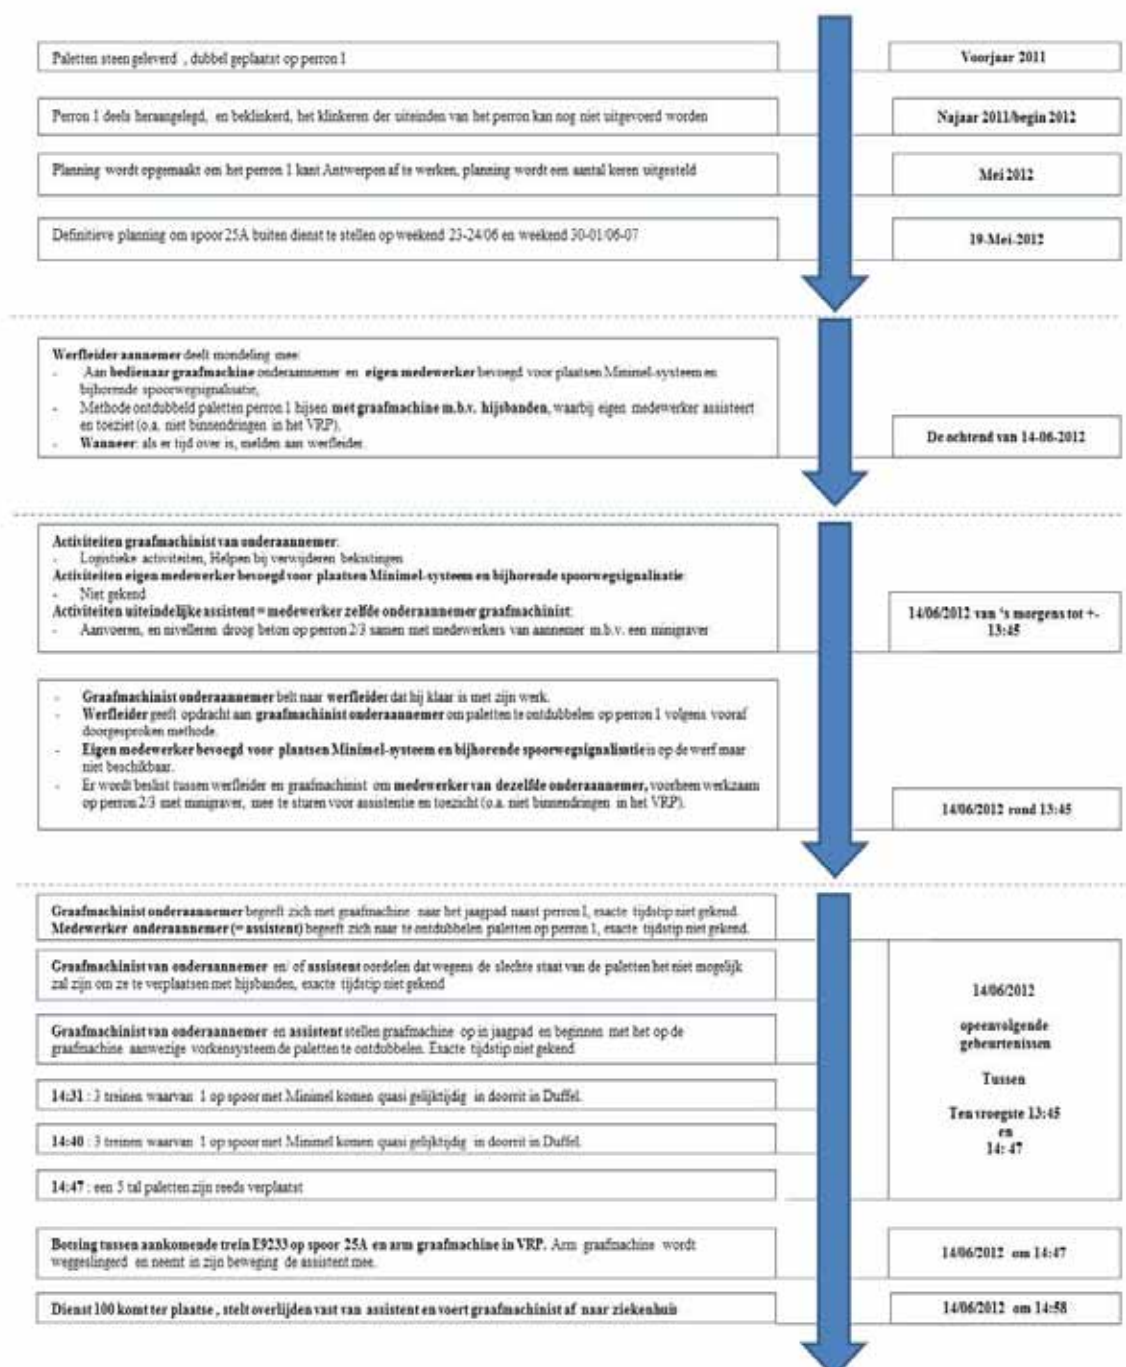
4.1.1. TIJDSLIJN GEBEURTENISSEN AANNEMER EN ONDERAANNEMER MET BETREKKING TOT DE PALETTEN STENEN GESTOCKEERD OP PERRON 1

De paletten staan in dubbele rijen opgesteld op het in aanlegzijde perron1 en moeten ontdubbeld worden ter voorbereiding van de bestratingswerkzaamheden van het weekend van 22 en 23 juni. De opdracht wordt gepland, de methode wordt besproken. De paletten staan reeds een jaar dubbel op het in aanleg zijnde perron 1 en de stevigheid ervan is niet ideaal (zie afbeelding 18). De treinbestuurder van de E9233 vertrekt na zijn laatste stop in Mechelen naar Antwerpen, rijdt over de Nete-brug en via een S-bocht richting station Duffel.

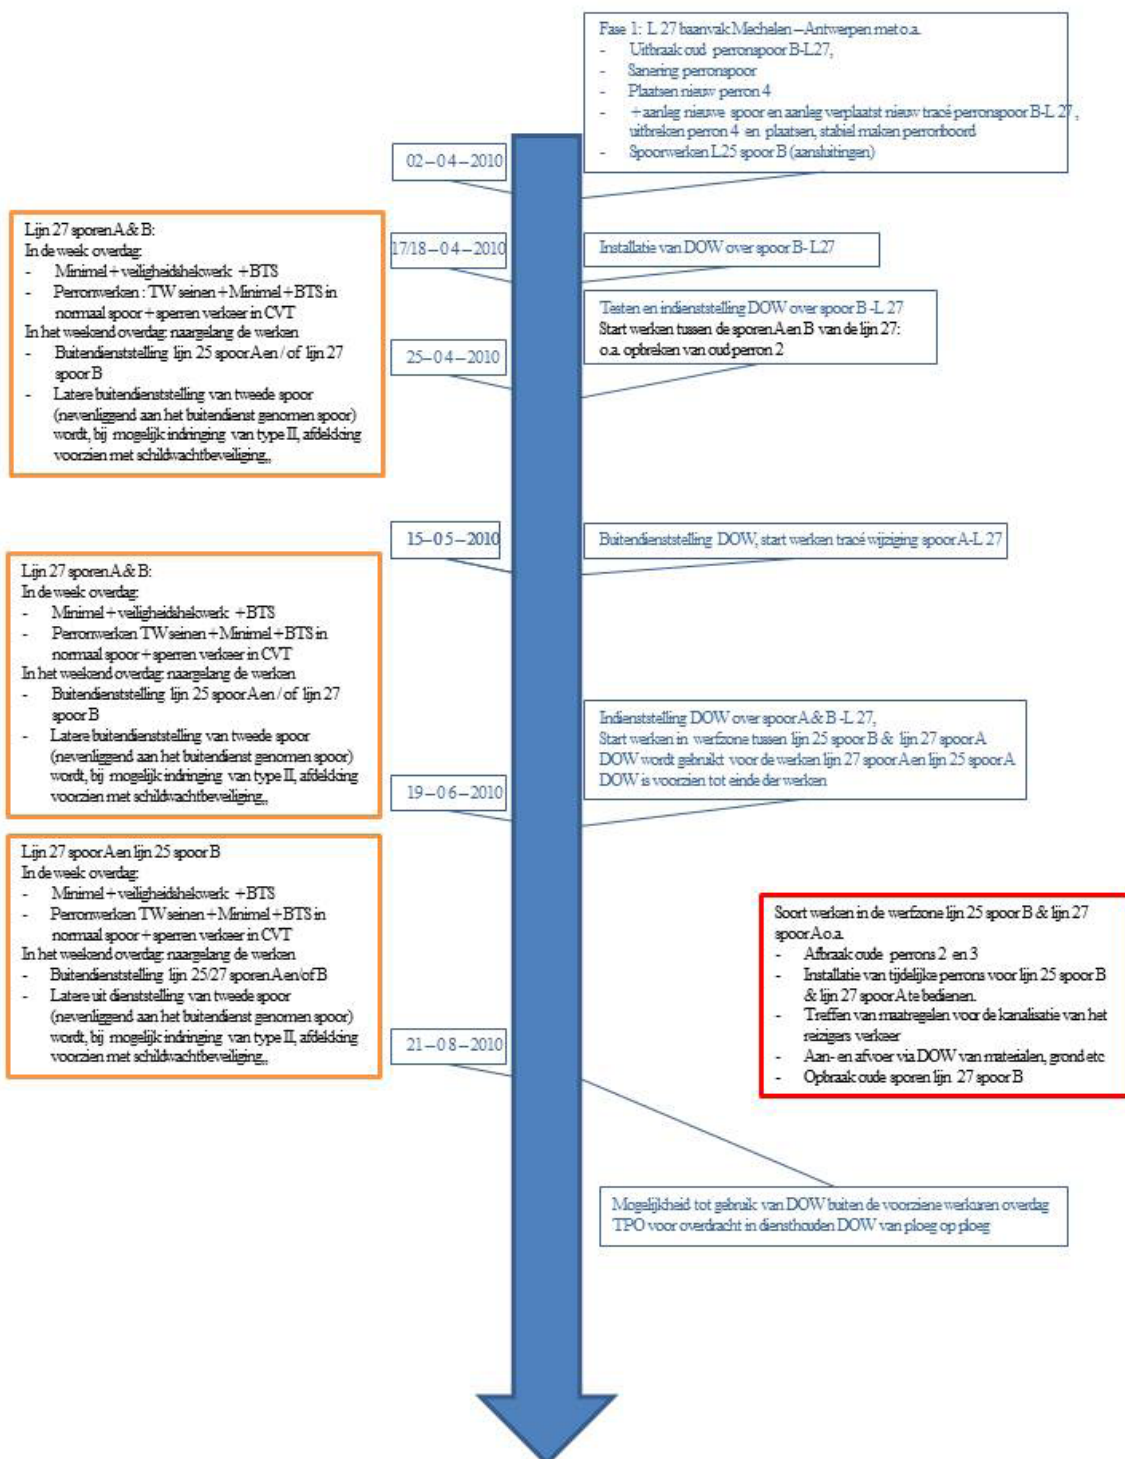
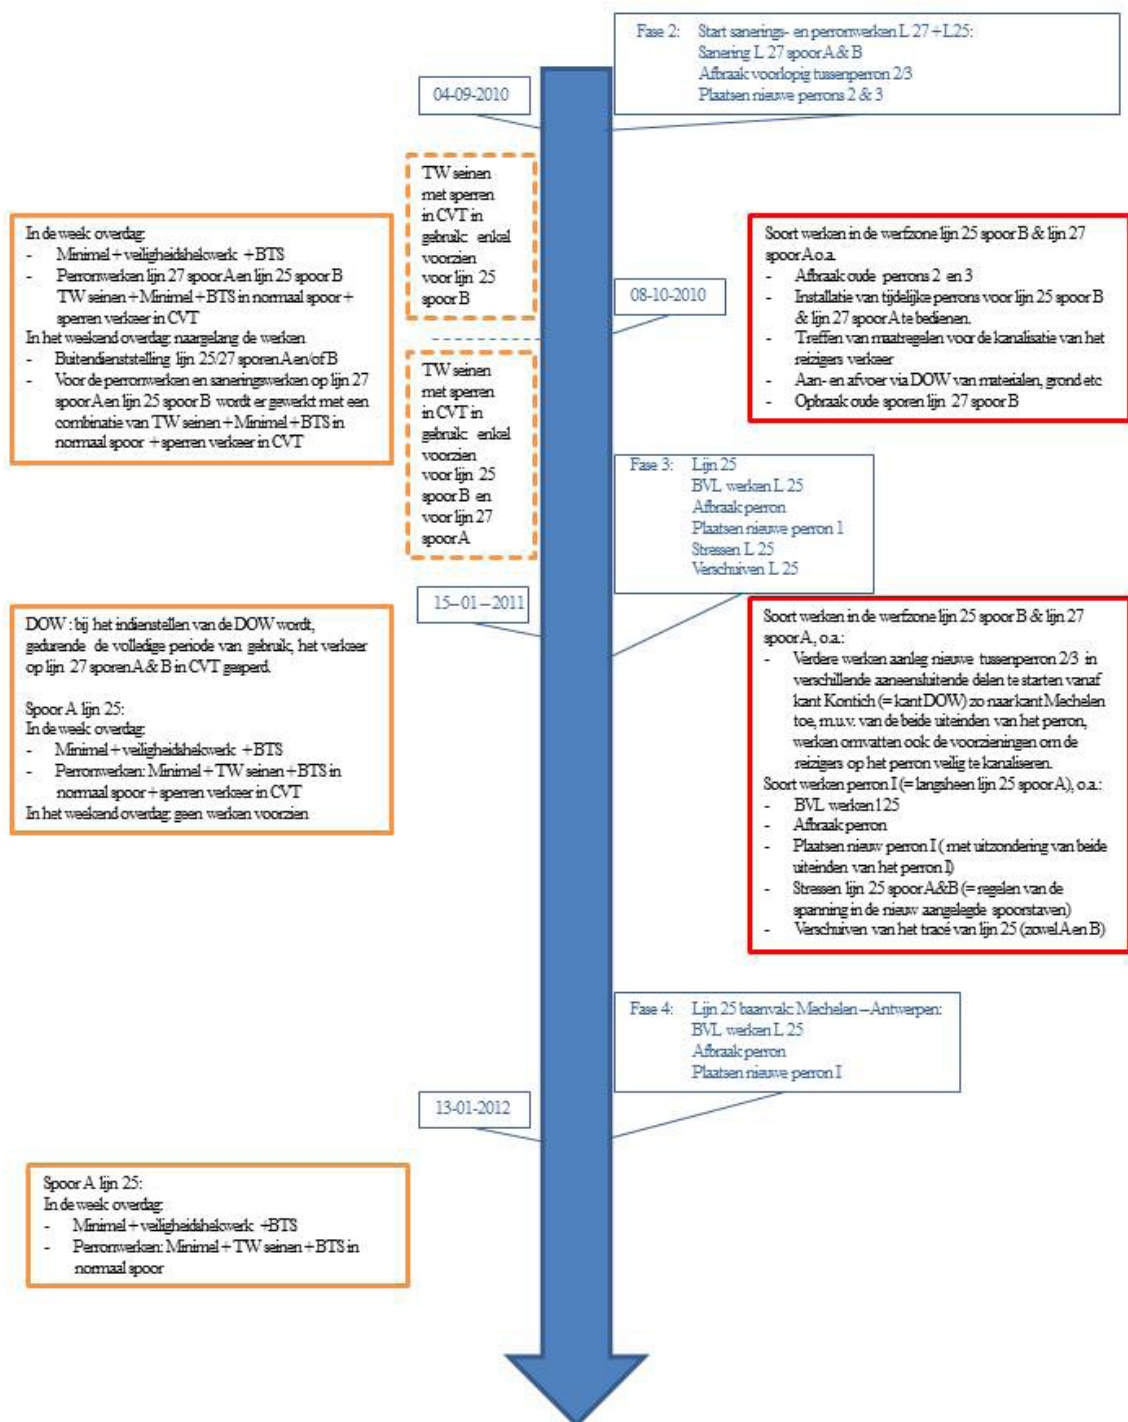
4.1.3. TIJDSLIJN INFRASTRUCTUURWERKEN PERRONVERNIEUWINGEN IN DUFFEL IN RELATIE MET VAN KRACHT ZIJNDE VEILIGHEIDSMATREGELEN TEGEN INDRINGING IN HET SPOOR

De werfleiding moet dagelijks, bij voorkeur via email, melden aan de infrastructuurbeheerder ter plaatse welke werken er de komende dag gepland zijn voor uitvoering. Deze communicatie gebeurt niet voor nevenactiviteiten, waardoor toezicht door de infrastructuurbeheerder op nevenactiviteiten moeilijk is. Bijkomende veiligheidsmaatregelen konden voor deze opdracht, die uit de gesprekken met de hoofdaannemer beschouwd kan worden als nevenactiviteit, niet aanbevolen of opgelegd worden door de infrastructuurbeheerder.

- Een nieuw veilig gekeurd, fail safe SIL 3 automatisch aankondigingssysteem Minimel dat getest en goedgekeurd is wordt gebruikt. Het is telkens op 2 van de 4 sporen geïnstalleerd en moet in werking zijn bij kans op indringing van type '1' en '2'. Het aankondigingssysteem is een automatisch systeem, waar de werknemers gepast moeten op reageren wanneer het afgaat. Het Minimel aankondigingssysteem voorziet geen schildwachten. Het automatisch

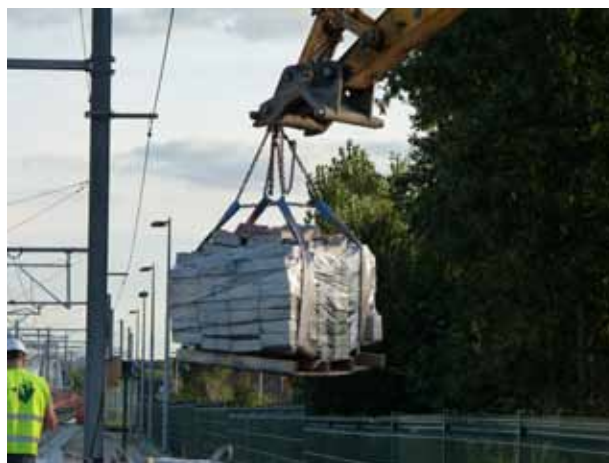
Onmogelijk langs deze zijde hijsbanden onder de palet aan te brengen

Toestand paletten gestapeld met klinkers gehesen met hijsbanden
