# Veiligheidsonderzoeksrapport

## BOTSING TUSSEN EEN REIZIGERSTREIN EN EEN WERKTREIN

### DIEGEM - 14 NOVEMBER 2008

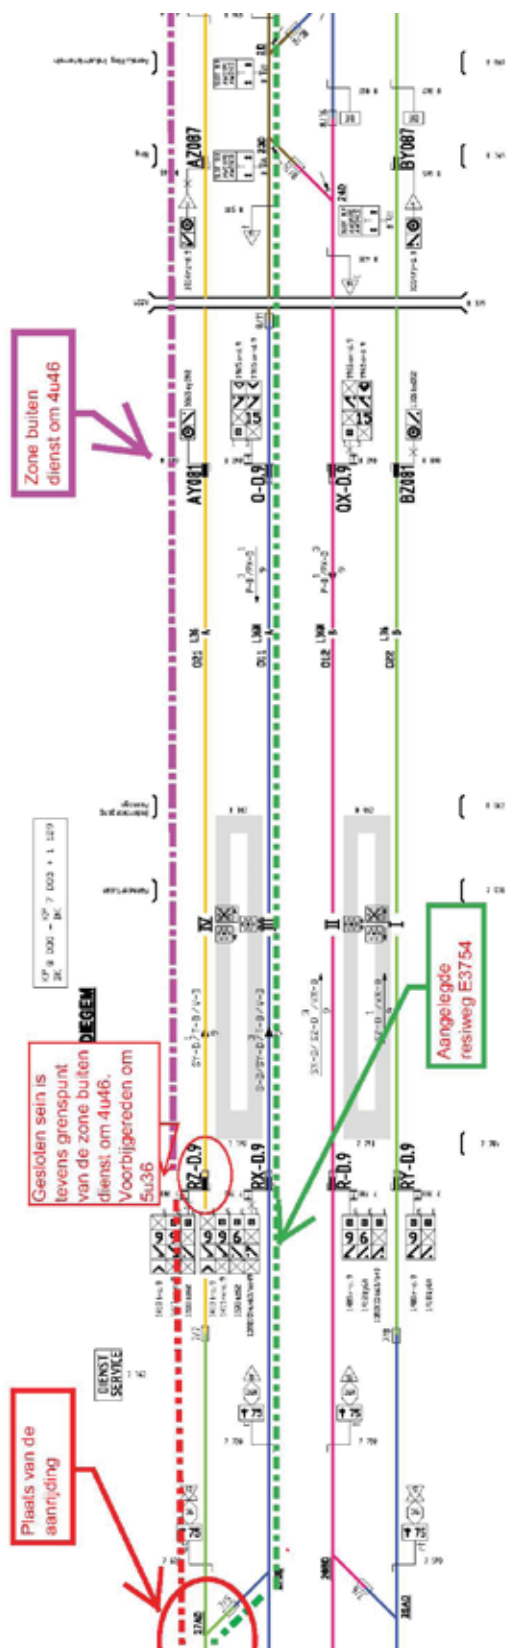
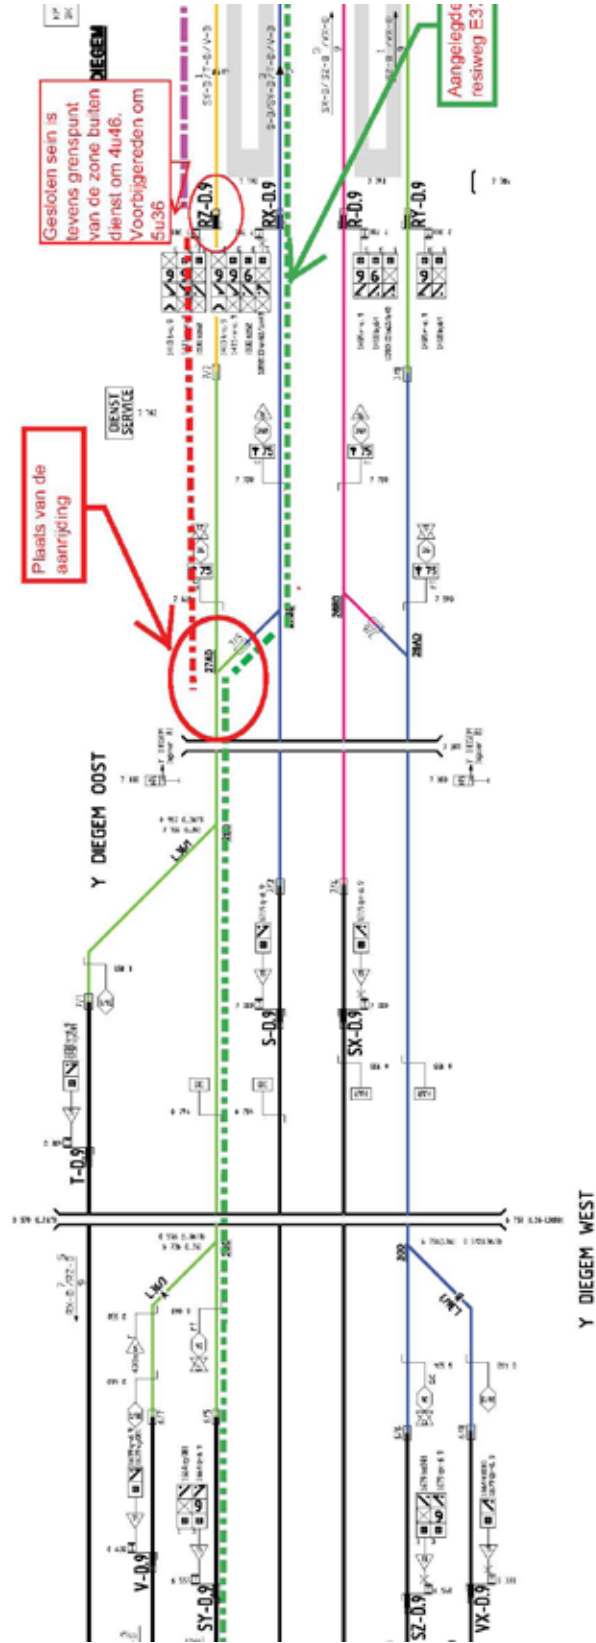
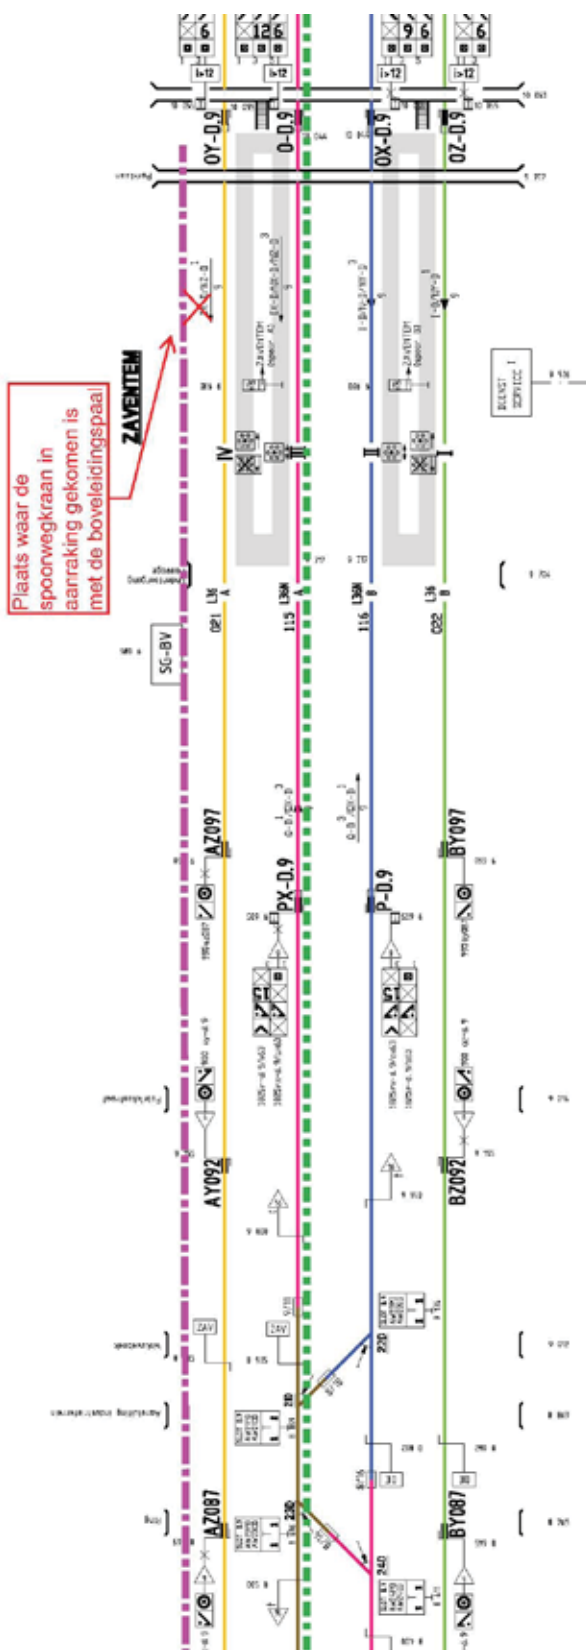
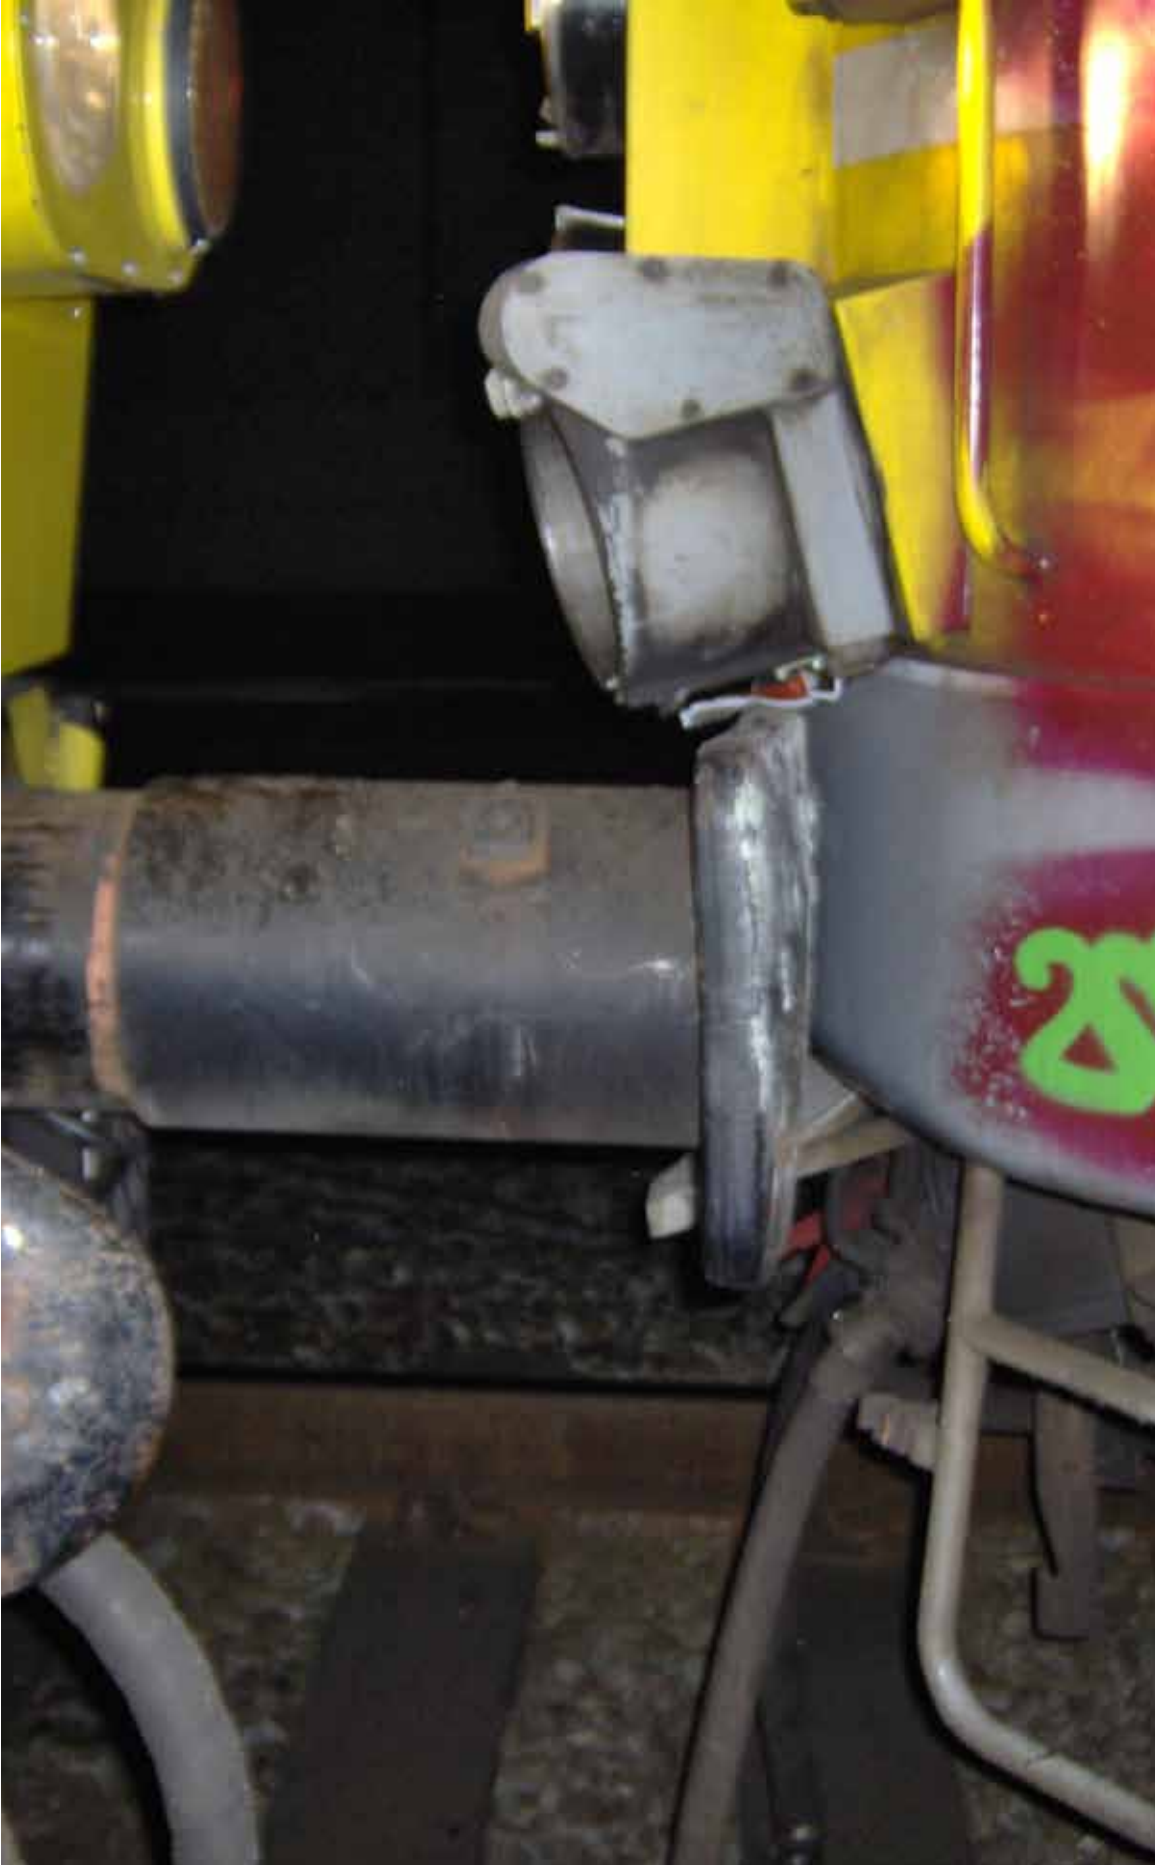
**Alle sporen buiten dienst**

Om de werken in alle veiligheid te laten verlopen, moeten de 4 sporen buiten dienst en buiten spanning gesteld worden. Dit gebeurt op:

- de lijn 36 spoor A tussen het sein DY-H.9 (afstandspunt 27.172) bediend door blokpost 9 te Leuven en het sein GX-N.8 (afstandspunt 4.218) bediend door blokpost 8 te Brussel-Noord;
- de lijn 36 spoor B tussen het sein DZ-H.9 (afstandspunt 27.172) bediend door blokpost 9 te Leuven en het sein P-N.8 (afstandspunt 3.753) bediend door blokpost 8 te Brussel-Noord;
- de lijn 36N spoor A tussen het sein E-K.9 (afstandspunt 28.429) bediend door blokpost 9 te Leuven en het sein CX17-H8 (afstandspunt 2.825) bediend door blokpost 8 te Brussel-Noord;
- de lijn 36N spoor B tussen het sein EX-K.9 (afstandspunt 28.135) bediend door blokpost 9 te Leuven en het sein C16-H.8 (afstandspunt 2.825) bediend door blokpost 8 te Brussel-Noord.
