RAPPORT D'ENQUÊTE DE SECURITE

LA COLLISION FERROVIAIRE
SURVENUE LE 15 FEVRIER 2010
A BUIZINGEN

Mai 2012

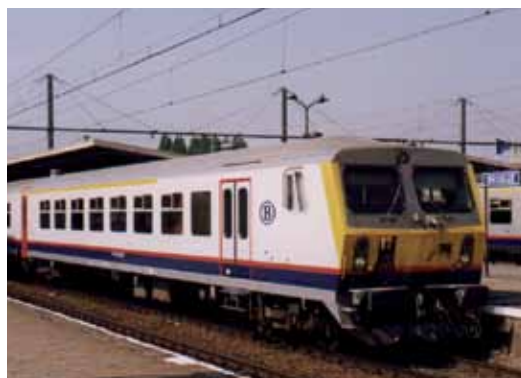
La rame était composée de douze voitures M4m poussées par la locomotive électrique 2111:

Une voiture pilote de type M4ADx portant le numéro d'immatriculation 58042 (N° UIC 5088 817 80 42-5) était placée en tête du train.

La voiture 58042 comptait 3 616 393 km dont 143 474 après la dernière révision générale qui datait du 10 juin 2009.

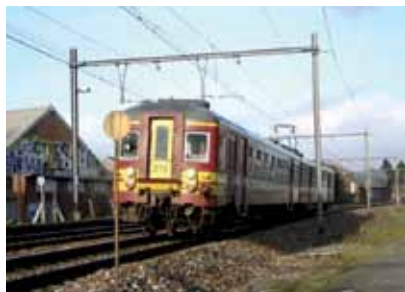
Une automotrice double de type AM 63 portant le numéro d'immatriculation 214.

L'automotrice 214 comptait 5 691 912 km dont 2 171 435 après la dernière révision générale qui datait du 7 septembre 1989.

- Un examen limité en date du 12/02/2010
- Une visite approfondie en date du 8/02/2010

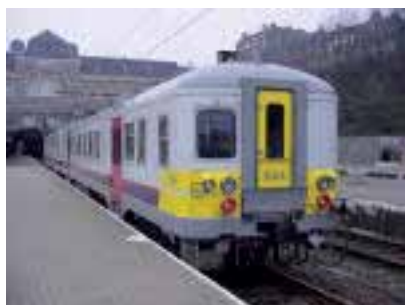
Une automotrice double de type AM 66 portant le numéro d'immatriculation 641.

L'automotrice 641 comptait 4 856 640 km dont 718 551 après la dernière révision générale qui datait du 24 janvier 2003.

- Un examen limité en date du 12/02/2010
- Une visite approfondie en date du 31/12/2009.

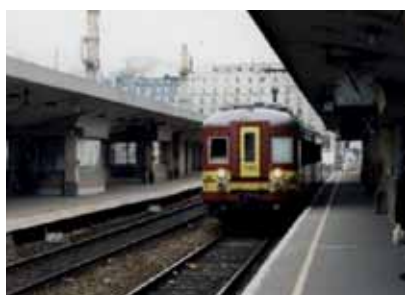
Une automotrice double de type AM 73 portant le numéro d'immatriculation 705.

L'automotrice 705 comptait 4 174 313 km dont 573 371 après la dernière révision général qui datait du 28 mars 2006.

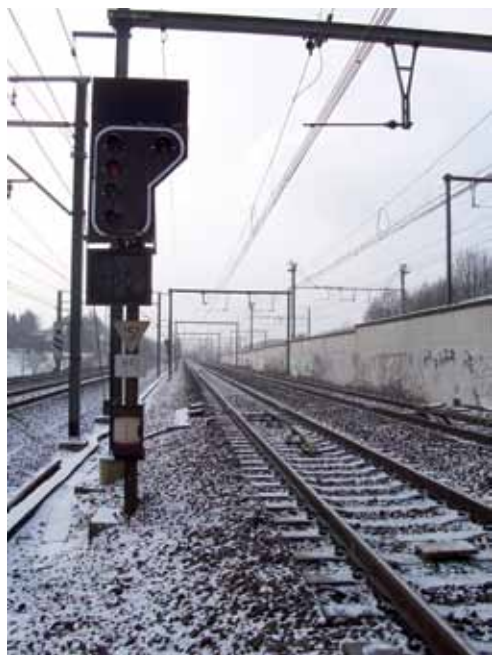
Le signal H-E.1 est un signal fixe, un grand signal d'arrêt desservi de la voie normale A de la ligne 96, implanté à gauche de la voie à parcourir, à la borne kilométrique 11 510.

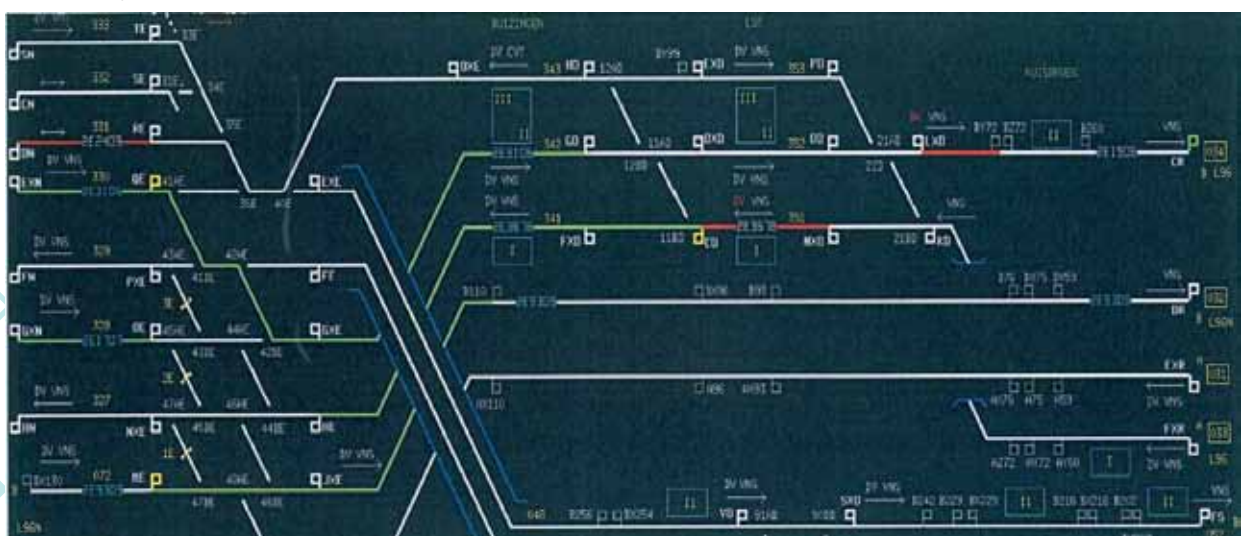
Image à 8h24

De cette image nous pouvons déduire que :

Le signal O-E.1 est représenté par le sigle de couleur blanche qui signifie « signal rouge et contrôlé à la fermeture ».

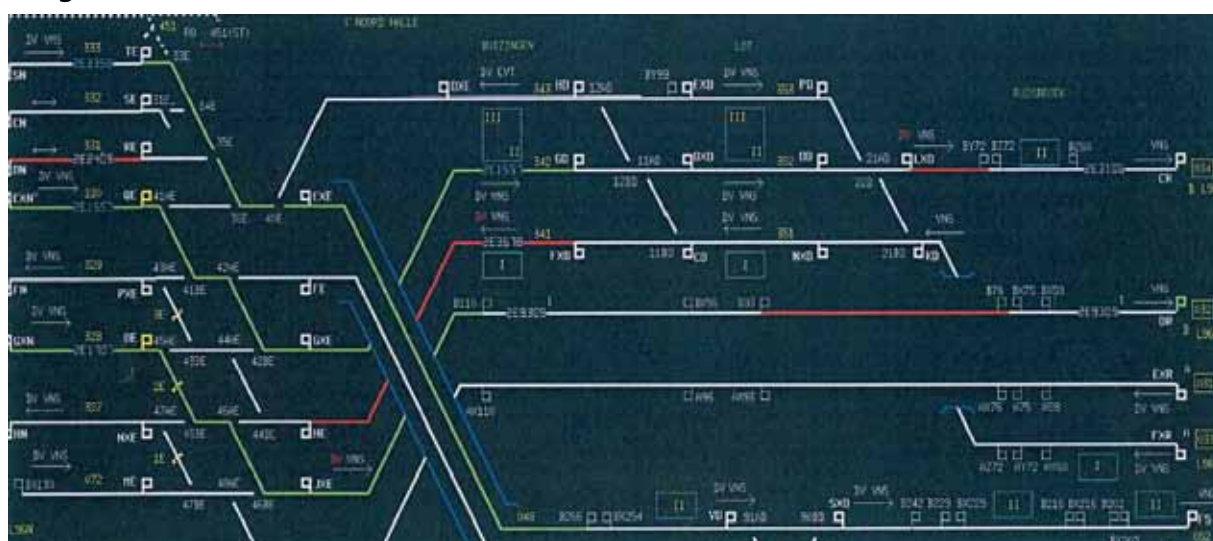
Image à 8h27

De cette image nous pouvons déduire que :

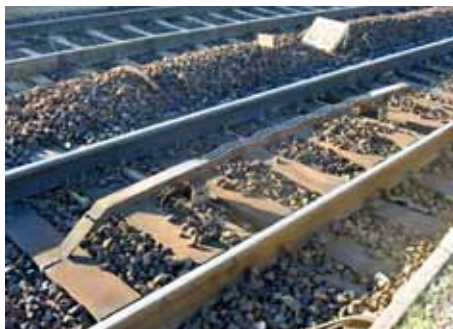
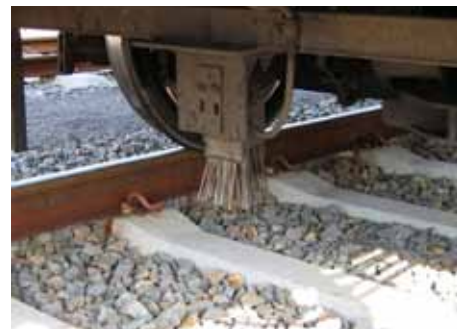
3.4.1.4 ETUDE DE L'ÉTAT DE FONCTIONNEMENT DU CROCODILE

Le système fonctionne par un contact physique entre des lamelles métalliques dans la voie (appelées « crocodile ») et une brosse métallique sous le train (qui détecte la présence ou l'absence de tension sur le crocodile).

Le crocodile est un appareil situé entre les deux rails de la voie qui aide le conducteur à respecter les indications fournies par un signal ou un panneau. Il se compose d'un patin en acier, de deux mètres de long environ, sur lequel vient frotter une brosse fixée sous le châssis des engins moteurs. Il y a, entre le crocodile et le rail le plus proche, une différence de potentiel dont la polarité dépend de l'aspect affiché par le signal concerné.

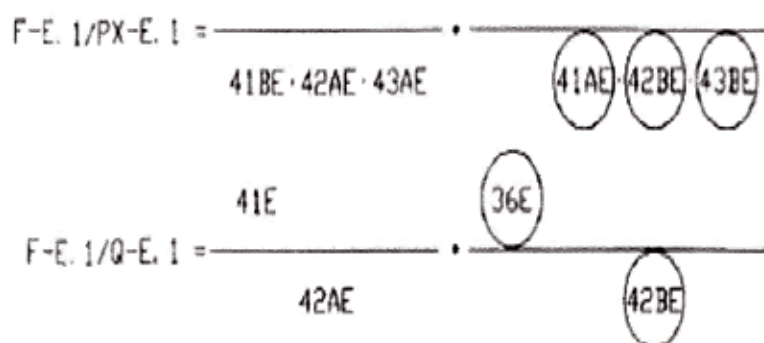
Les résultats de l'étude sont transcrits dans un plan (1005) du gril E à Hal : il est déterminé pour chaque itinéraire les aiguillages de protection considérés comme nécessaires par Infrabel (aiguillages entourés ci-dessous) :

- que l'installation du gril de Hal respecte la prescription décrite dans la notice technique 13 depuis sa réalisation au début des années 90,
- que les aiguillages 43 et 44 n'ont pas été retenus comme aiguillages de protection parce qu'ils risquent d'entraver d'autres itinéraires et donc de provoquer d'autres accidents et en particulier des collisions.

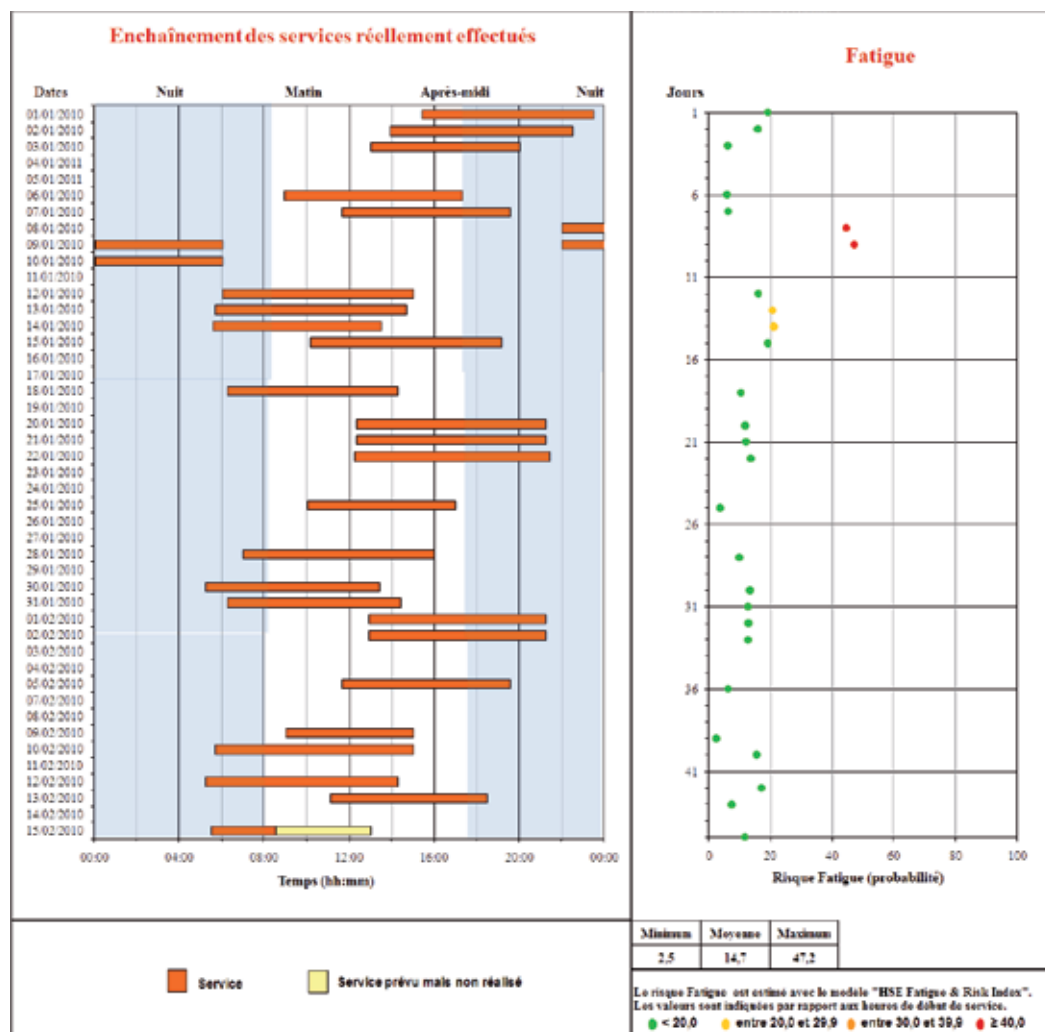
Représentation de la prestation réalisée par le conducteur du train n°3678 sur la période des 45 jours précédant l'accident de Buizingen (du 01/01/2010 au 15/02/2010) – Test FRI / Fatigue

Les résultats du test FRI (Figure 2 : Représentation de la prestation réalisée par le conducteur du train n°3678 sur la période des 45 jours précédant l'accident de Buizingen (du 01/01/2010 au 15/02/2010) – Test FRI / Fatigue) montrent un niveau de fatigue estimée relativement bas le jour de l'accident : l'indice obtenu est de 11,8 (pour le service complet – index tombant à 4,3 du fait de la durée écourtée de service). En dehors des aspects de gestion personnelle du sommeil, on fait ainsi le constat que le planning des prestations affectées au conducteur du train E3678 n'induit pas de dette cumulée de sommeil sur les services précédant le jour de l'accident (15 février 2010).

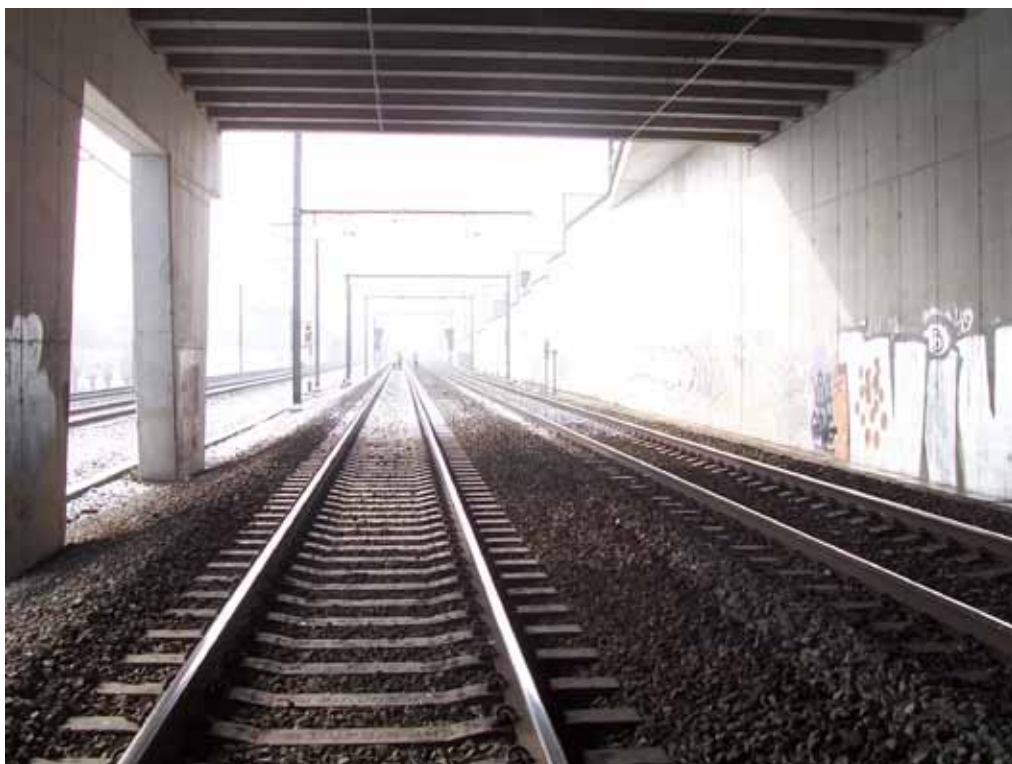
Du visionnage de ce film, il ressort qu'une fois arrêté au PANG de Buizingen, le signal H-E.1 est visible, malgré la distance (335m) et le pont entre le quai de Buizingen et le signal H-E.1. Au redémarrage du quai, et avec un profil d'accélération « classique » (30 km/h avant le pont, 40 km/h en entrée sous le pont, 60km/h en sortie), on constate que le signal H-E.1 reste visible pendant environ 42 secondes en mouvement (entre le départ du quai de Buizingen et le signal H-E.1). L'entrée et la sortie sous le pont de la ligne 26 amènent un changement de luminance qui peut potentiellement gêner temporairement la visibilité de H-E.1 mais cette visibilité est récupérée en sortie et il reste environ 7 secondes à 60 km/h pour percevoir le signal H-E.1 (entre la sortie du passage couvert et la dernière image du signal H-E.1).

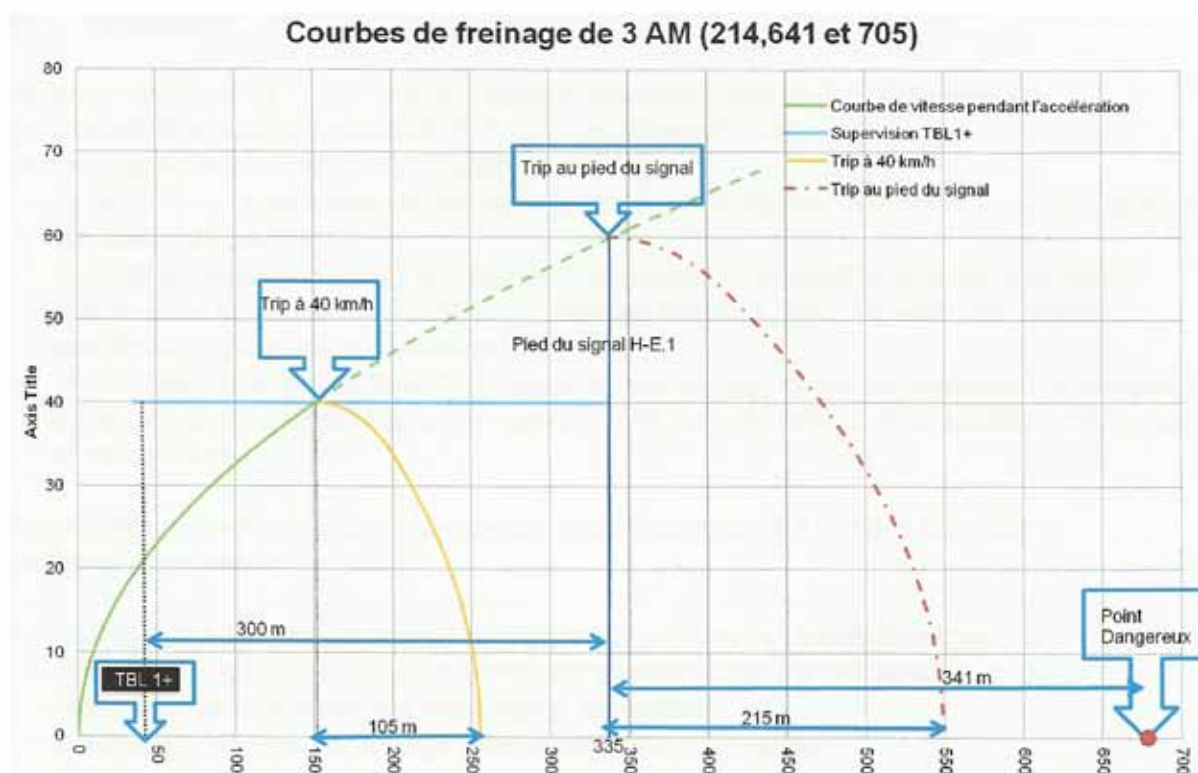
Deux cas de figure possibles ont été envisagés: le premier cas lors du fonctionnement normal de l'installation TBL1+ sol et installation à bord du train, le second cas lors d'un panne technique au IBG⁴⁵ (1ère balise TBL 1+) et du fonctionnement normal de l'installation à bord du train.

Dans le premier cas, le train démarre à une vitesse de 0 km/h de l'extrémité du quai. Le train lorsqu'il passe sur la balise IBG TBL 1+ se situant à plus ou moins 40 m de l'extrémité du quai reçoit une information qui lui impose un mode CVR (Courbe de vitesse Réduite), en conséquence le train ne peut dépasser la vitesse maximale de 40 km/h.

A environ 150 m de l'extrémité du quai, le train atteint une vitesse supérieure à 40 km/h. L'appareil à bord de l'automotrice reçoit une demande d'application d'un freinage d'urgence qui s'active automatiquement vu le dépassement de la vitesse de 40 km/h.

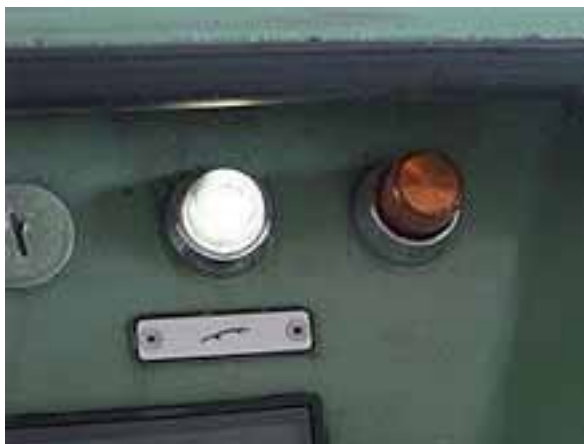
Absence d'impulsion : le signal est rouge, aucun signal n'est donné au train

La lampe jaune allumée aide le conducteur à mémoriser la mission restrictive imposée par le signal d'avertissement rencontré.

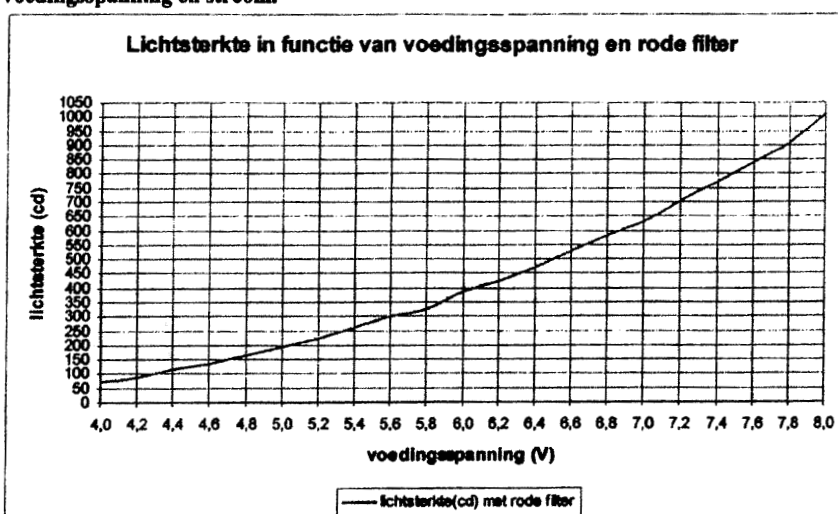
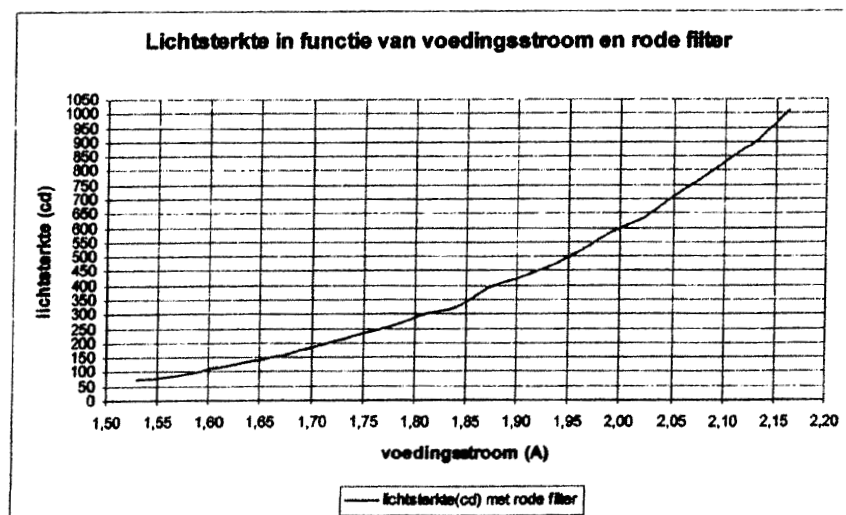
5. Lichtsterkte van de lichteenheid met lamp 7.2V/15W, rode filter in functie van de voedingsspanning en stroom.

Lichtsterkte bij een voedingsspanning van 7.20V op de lamp van 7.2 V/15W: 700 cd

Lichtsterkte bij een voedingsspanning van 5.74V op de lamp van 7.2 V/15W: 320 cd
