Rapport d'Enquête de Sécurité

Dérive d'un train de la SNCB survenue entre Landen et Tienen le 18 février 2016

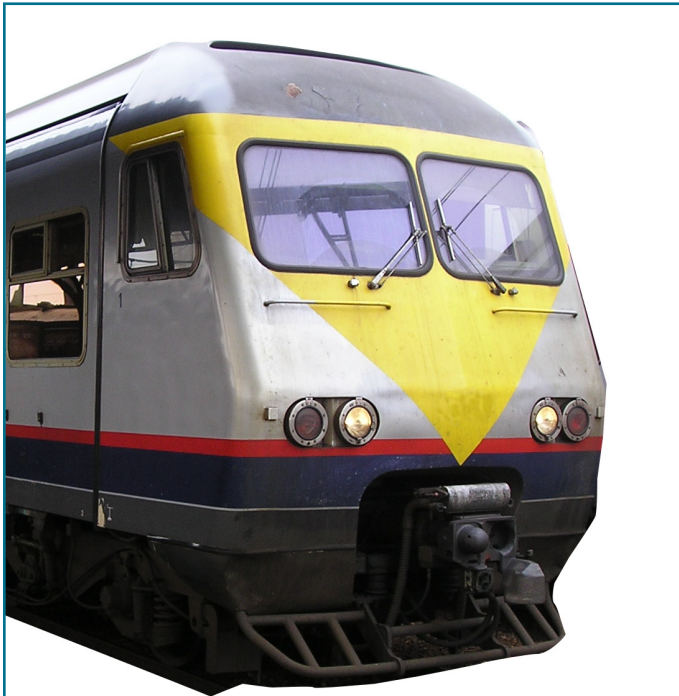
Le train E15440 est composé de deux automotrices AM80 (n° 313 et 415).

Les AM80 sont des automotrices électriques composées de 3 caisses/voitures. Elles sont équipées du système d'aide à la conduite TBL1+.
