Verslag - Veiligheidsonderzoek

Ontsnapping van een NMBS trein tussen Landen en Tienen op 18 februari 2016

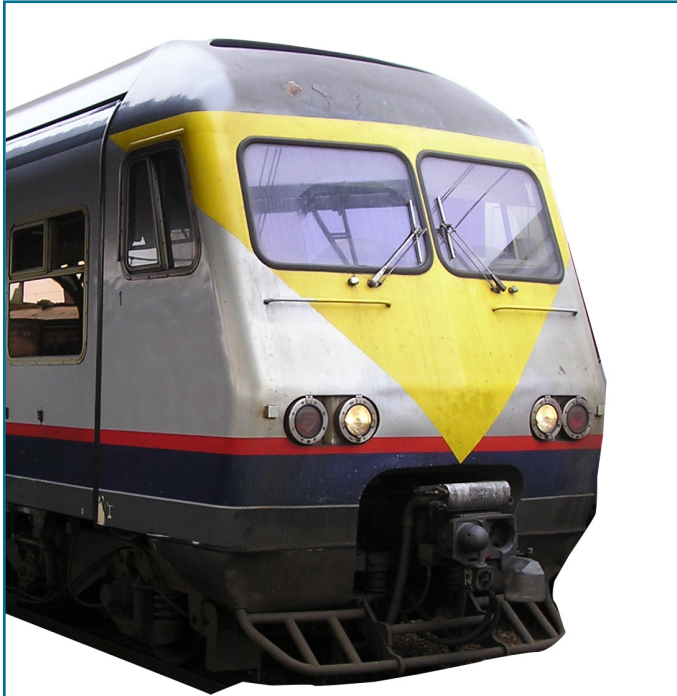
Trein E15440 bestaat uit twee motorstellen AM80 (nr. 313 en 415).

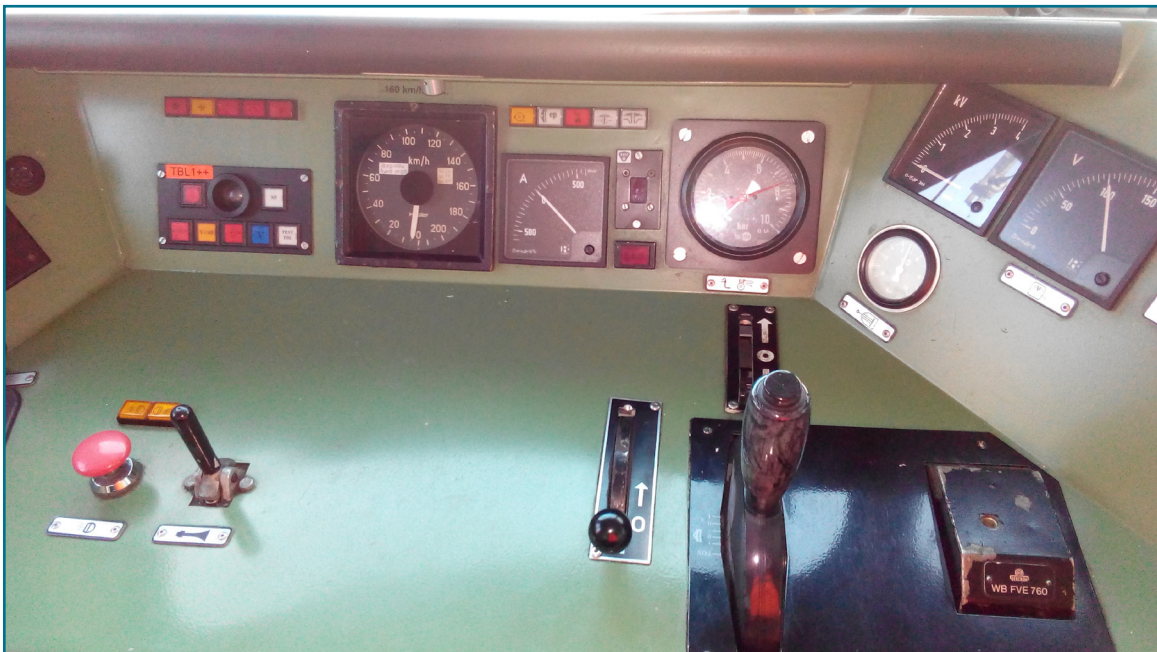
Stuurpost

De AM80 zijn elektrische motorstellen bestaande uit 3 bakken /rijtuigen. Deze zijn uitgerust met het rijondersteuningssysteem TBL1+.
