Organisme d'Enquête sur les Accidents et Incidents Ferroviaires

RAPPORT D'ENQUÊTE DE SÉCURITÉ

DÉRAILLEMENT D'UN TRAIN DE VOYAGEURS
SURVENU LE 19 NOVEMBRE 2009 À MONS

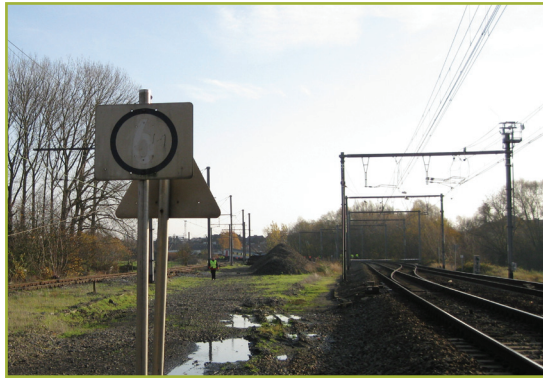
Le signal NZ.27 est un grand signal d'arrêt desservi de la voie normale, placé à gauche de la voie B de la ligne 97, appuyé par un crocodile.

En général, le panneau d'origine de vitesse est constitué d'un panneau rectangulaire. Il porte, en noir sur fond blanc, un nombre entouré d'un cercle. Le panneau d'origine de vitesse se trouve à la BK 41.371. Dans le cas présent, le panneau d'origine de vitesse ne présentait pas de chiffre noir sur fond blanc. En fonction des éléments reçus du gestionnaire d'infrastructure, l'absence du chiffre sur l'origine (en campagne comme sur le PSS) se justifiait par le fait que le signal NZ.27 pouvait présenter une réduction de vitesse à 40km/h pour certains itinéraires.

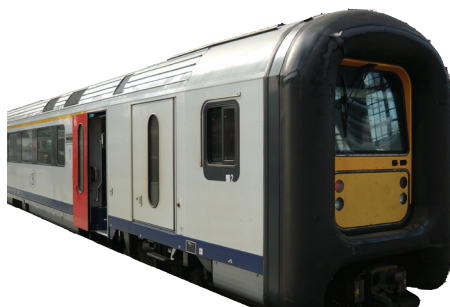
Le train E922 était composé d'une seule automotrice AM454 de type AM96, composée de 3 voitures.

Le local de l'accompagnateur de train est situé derrière la cabine de conduite n°2 qui était orientée vers l'avant, le jour de l'accident.
